# ŽELEZNIČNÍ STANICE ÚSTÍ NAD ORLICÍ - VÝPRAVNÍ BUDOVA ČP. 684 -

## STAVEBNĚ HISTORICKÝ PRŮZKUM

2011

REJSTŘÍKOVÉ ČÍSLO ÚSKP: 104023

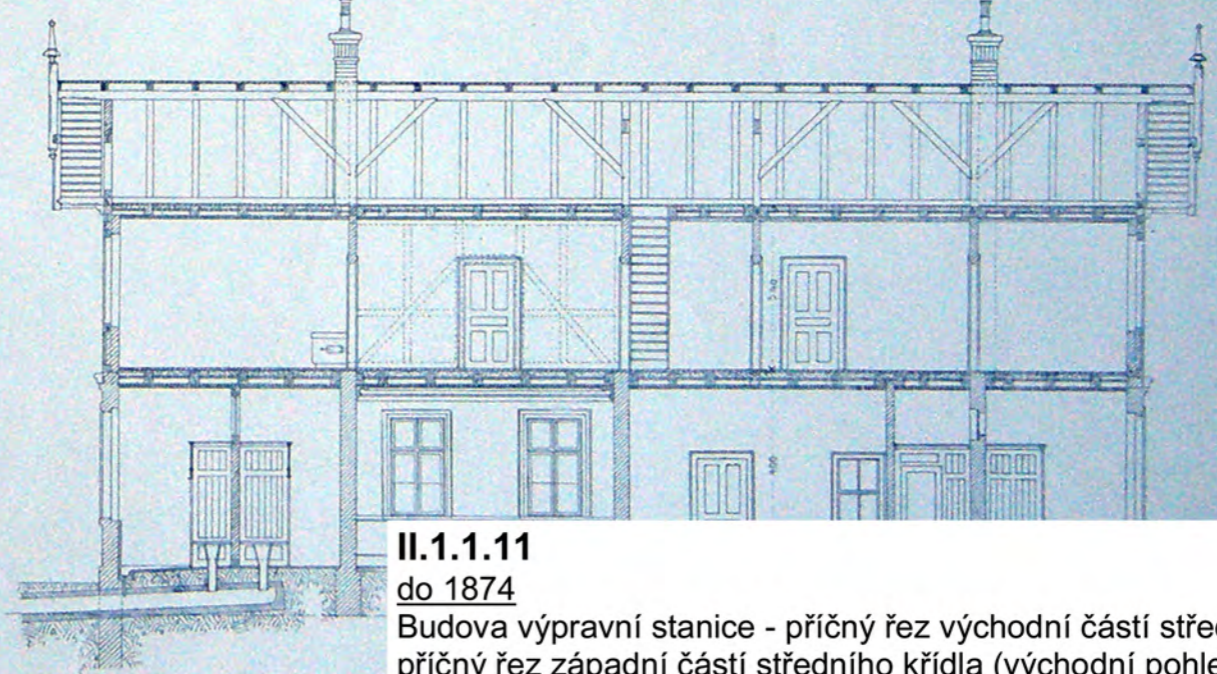
**II.1.1.11**

Schnitt c-d.

do 1874

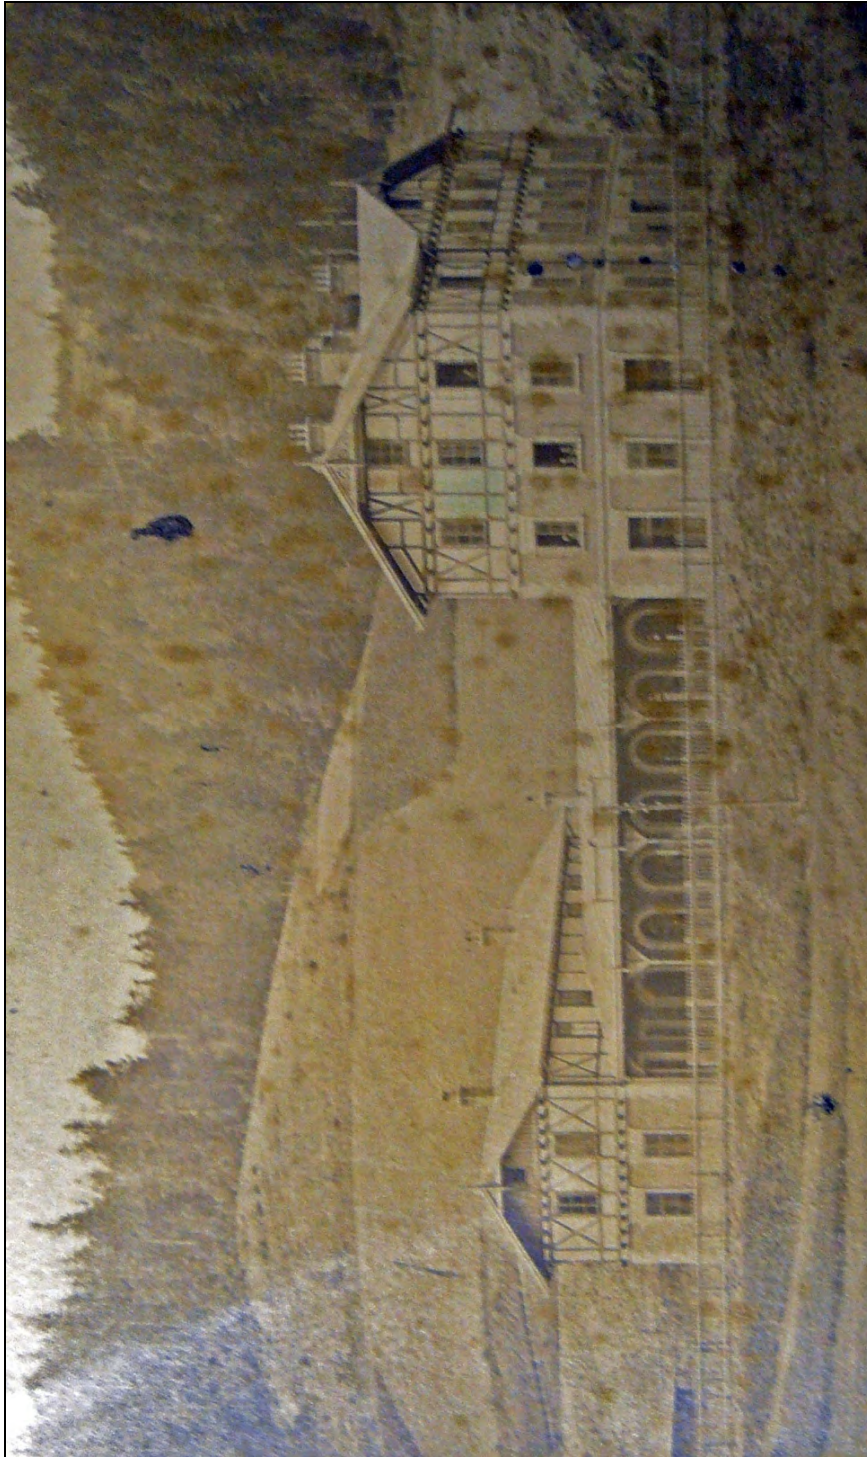
**Obr. 4**

Rok 1874. Autor fotografie neznámý (přefoceno z originálu). *Budova nádraží před dokončením* (Národní technické muzeum, fond č. 800 – Sběrka fotografií, inv. č. P18133). [kapitola I.6 – položka č. 4]

Druhá z fotografií, zachycující vzhled výpravní budovy v roce 1874. Pohled od jihovýchodu na státní trať směřující do Prahy. Podobně jako na straně severní i zde je zřetelně vidět hrázděné zdivo 2. patra východního křídla (na snímku vpravo). Hrázdění obíhá rovněž patro západního křídla (na snímku vlevo). Identická dispozice, hmotové řešení i členění fasád měla výpravní budova nádraží ve Všetatech, rovněž náležející společnosti ÖNWB.

Z doby těsně po dokončení výpravní budovy se zachovaly dva snímky, chované ve sbírkách Národního technického muzea [**II.1.2 - obr. 3, 4, 5**]. Jakkoliv je budova již stavebně dokončena, ze snímku jednoznačně vyplývá, že není dosud dokončena pokládka kolejí. Můžeme je proto celkem snadno odvodit, že byly pořízeny nejpozději do konce září roku 1874.

Při srovnání nejstarších fotografií s mladšími obrazovými prameny však narážíme na zajímavý problém. V plánové dokumentaci, zejména v plánech [**II.1.1.9**], stejně jako na nejstarších dvou snímcích je 2. patro východního křídla výpravní budovy provedeno v hrázděném zdivu. V současné době se hrázdění projevuje pouze ve štítech východního křídla, na fasádách 2. patra bylo zjevně nedlouho po dokončení budovy zakryto omítkou; důvod této úpravy bohužel neznáme – při případné opravě fasád by bylo vhodné ověřit, zda se hrázděná konstrukce pod omítkou skutečně nachází. Stejně byla upravena i západní fasáda nižšího, západního křídla; zde byla ovšem hrázděná konstrukce na ostatních fasádách ponechána. V této podobě je výpravní budova zachycena na situačním plánu z roku **1899** [**II.1.1.20**], ale také na kolorovaných dopisnicích datovaných do stejné doby, zejména [**II.1.2 - obr. 10, 13**].

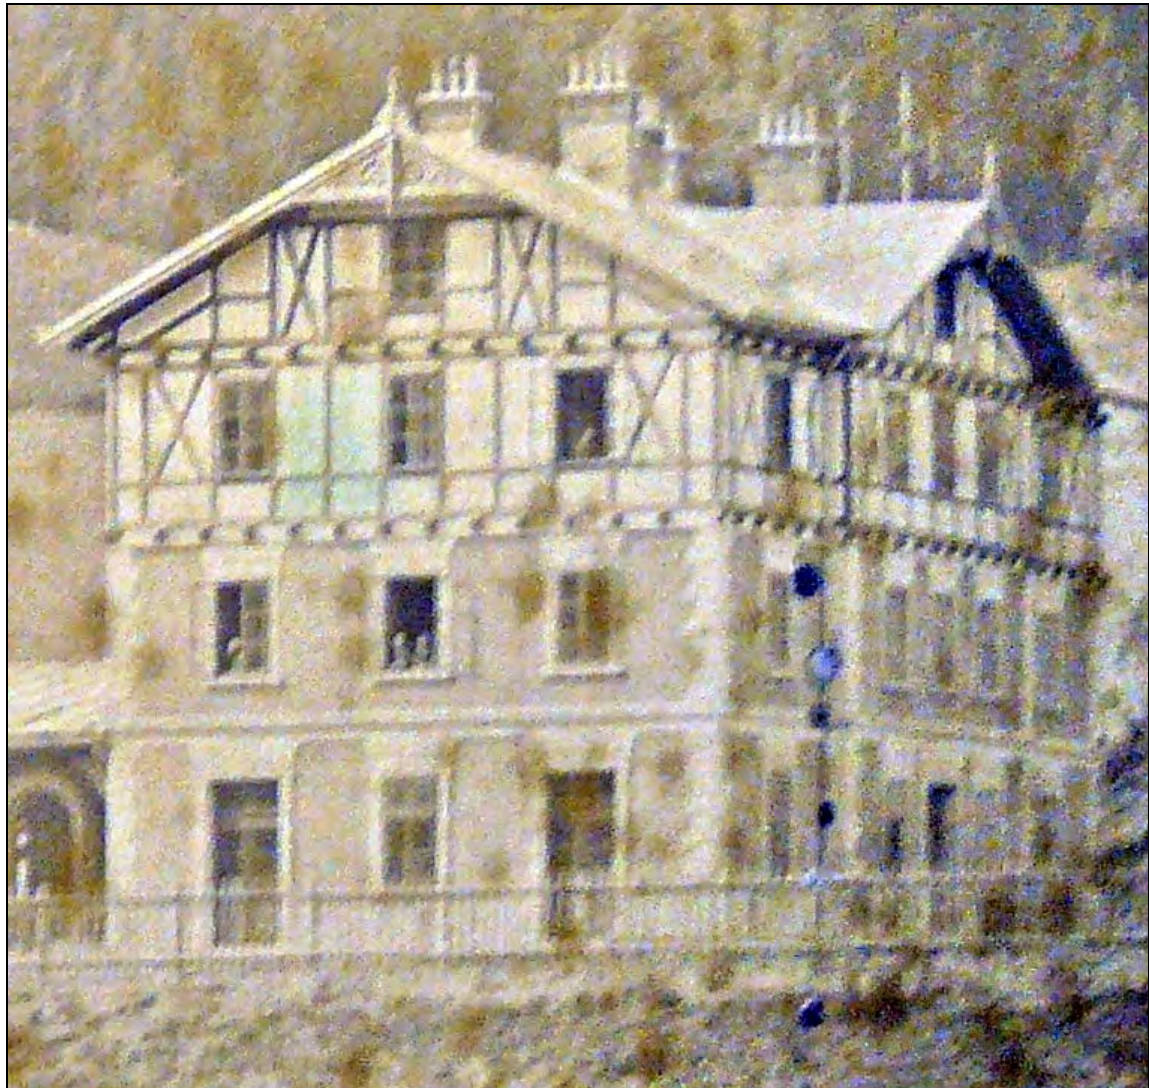
**Obr. 5**

Rok 1874. Zvětšený detail předchozího obrázku. [kapitola I.6 – položka č. 4]

Za současného stavu nelze bez sondážního průzkumu jak na exteriéru stavby, tak i ve zdivu interiéru 2. patra jednoznačně rozhodnout, zda jde o retušovanou „fikci“ hrázdění 2. patra, nebo o skutečné provedení. Nelze rovněž vyloučit, že alespoň v úrovni 2. patra šlo o falešnou konstrukci napodobující hrázdění. Na mladších fotografiích z konce 19. století již hrázdění 2. patra není zachyceno.

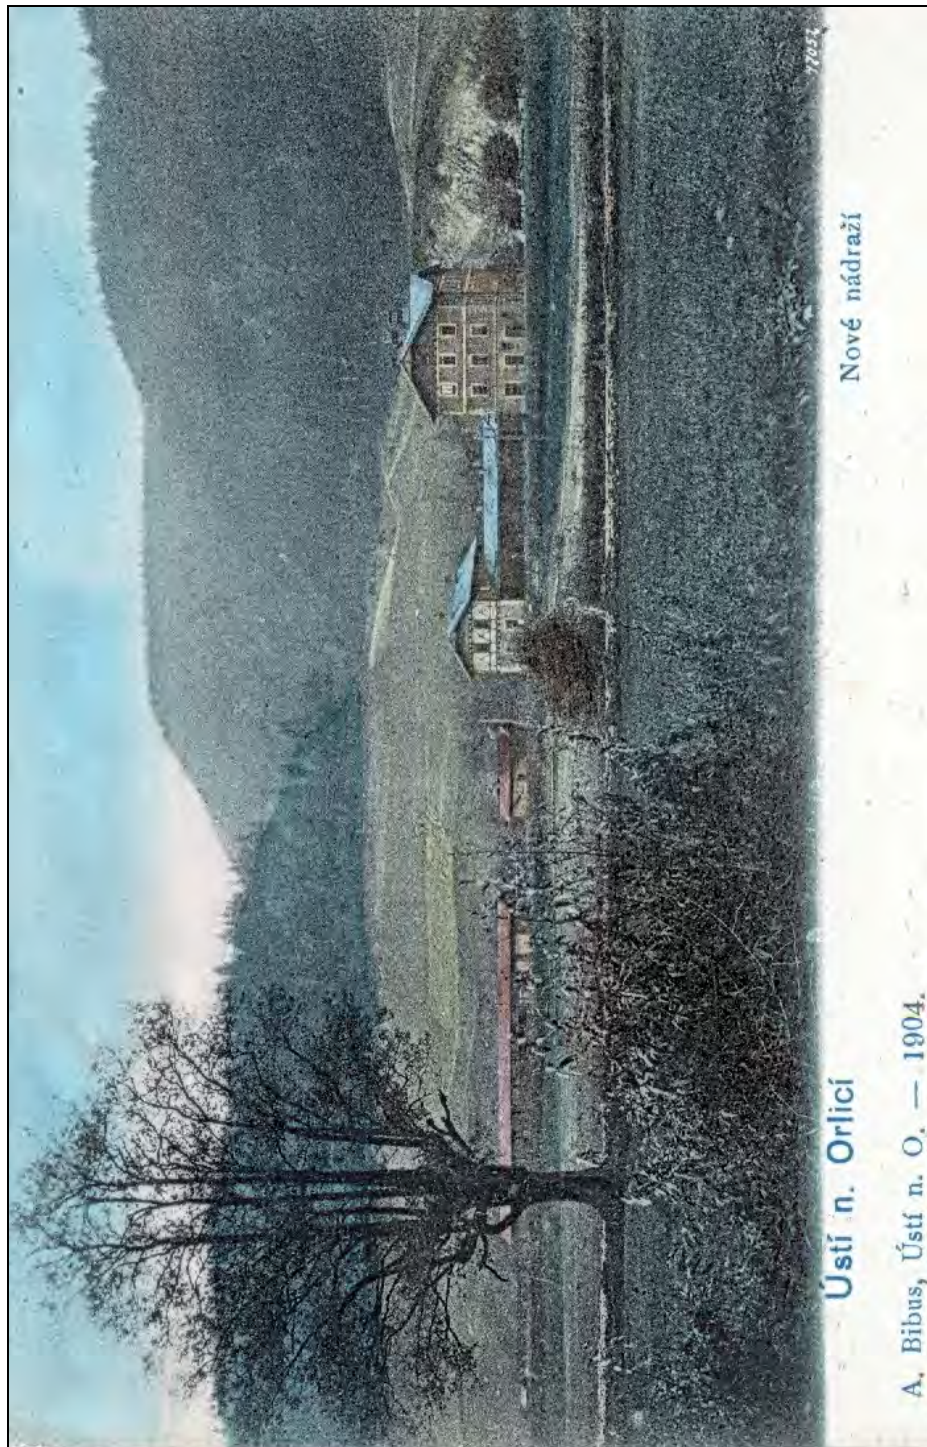
**Obr. 12**

Rok 1904. Kolorovaná dopisnice. Autor fotografické předlohy neznámý (vydavatel A. Bibus). *Ústí na Orlicí Nové nádraží* (Muzeum Ústí nad Orlicí, inv. č. F4378-1). [kapitola I.6 – položka č. 18]

Celkový pohled od jihu na výpravní budovu a západní přízemní skladiště, pocházející z doby výstavby nádraží.

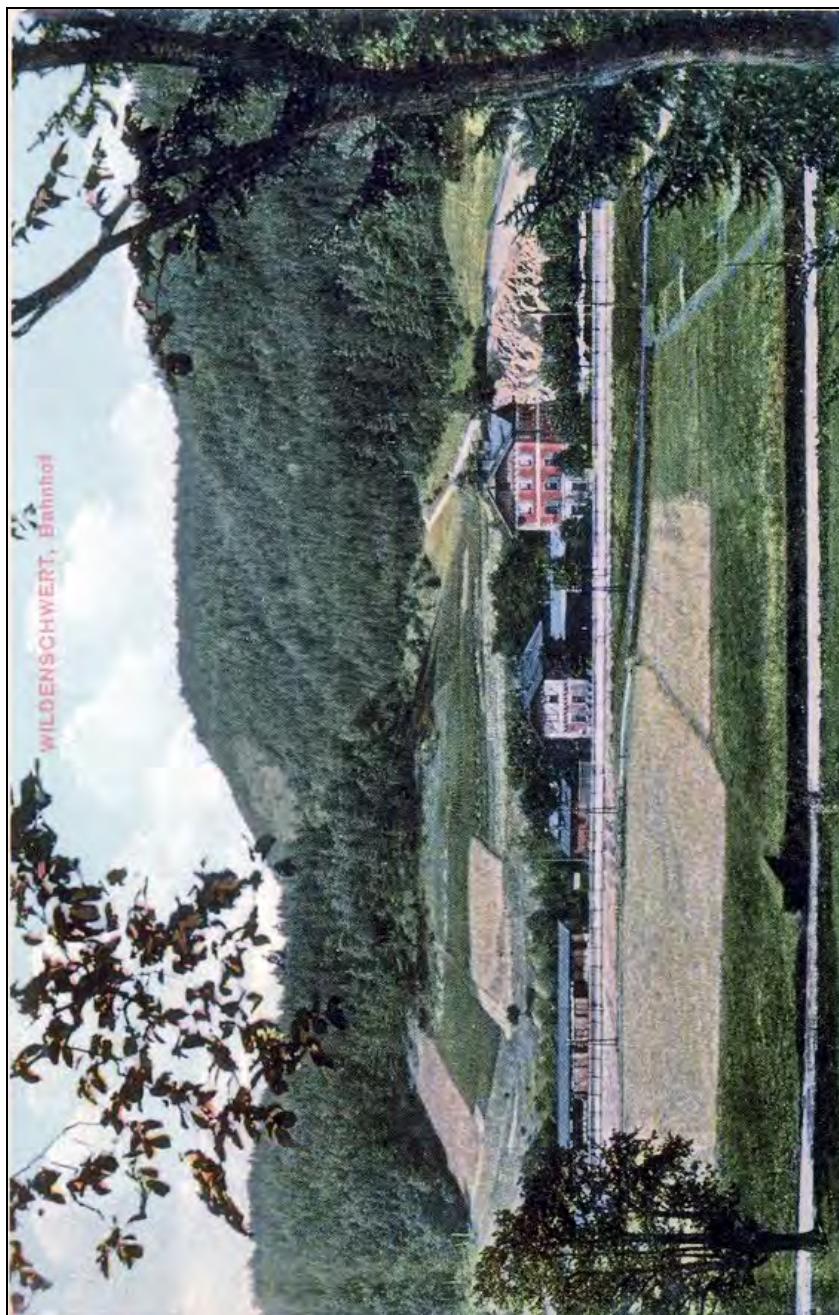
**Obr. 16**

Rok 1911. Kolorovaná dopisnice. Autor fotografie Podlipný a Slezák (vydavatel A. P. Ú). *WILDENSCHWERT, Bahnhof* (převzato z: *Ústí nad Orlicí na pohlednicích, Ústí nad Orlicí 2009*). [kapitola I.6 – položka č. 25]

Dálkový pohled zachycuje celé nádraží od jihu. Barevnost patrně neodpovídá realitě, nicméně snímek je cenný zachycením zástavby nádraží. Zcela vlevo se nachází dlouhé skladiště (nyní na parcele č. 791) z doby výstavby nádraží. Mezi ním a výpravní budovou pak nízký přístavek ve tvaru písmene L (prádelna, prostory pro vlakové čety a depot), postavený již na místě původní prádelny, která stávala v ose proti západnímu křídlu výpravní budovy. Vpravo se pak nachází nezaměnitelná výpravní budova, jejíž kolorování nevyznívá příliš přesvědčivě. Nicméně je třeba zmínit, že laboratorní analýza potvrdila existenci oranžovočerveného nátěru.

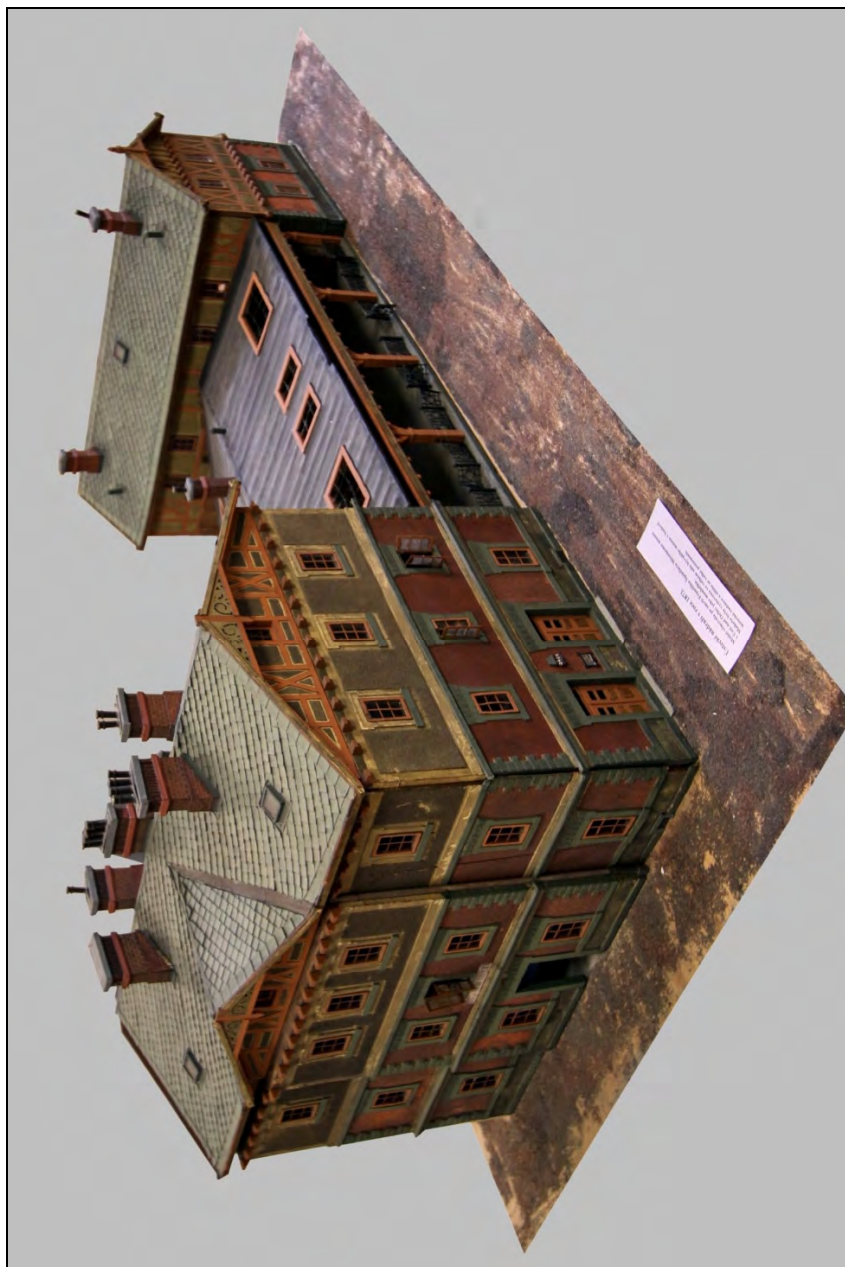
**Obr. 17**

Rozmezí let 1910 – 1920. Dřevěný model výpravní budovy od Františka Šindlera. (*Muzeum Ústí nad Orlicí*).[kapitola I.6 – položka č. 27]

Mimořádně cenný materiál ukazující podobu výpravní budovy ve 2. desetiletí 20. století. Podle místní tradice zobrazuje stav v době výstavby nádraží, ve skutečnosti se však jedná o stav v době vzniku modelu. V porovnání s plány R. Freye vyniknou hlavně následující rozdíly: 2. patro východního křídla nemá hrázděnou úpravu, původní čekárna a restaurace III. a IV. třídy je podle popisů nade dveřmi předělena na místnosti poštovního úřadu - přelístovatelny a dopravního a telegrafního úřadu. Z čekárny a restaurace I. a II. třídy je čekárna a restaurace II. a III. třídy. K funkčním a částečně i stavebním úpravám středního křídla došlo po roce 1909. Pozměněno je rovněž přízemí východního křídla. Rozložení světlíků na střeše nástupiště odpovídá vyobrazení na dopisnici č. 19 z doby před rokem 1907. Zajímavé a pravděpodobně autentická je barevnost modelu, neboť šedočerný nátěr bosovaných nároží byl zjištěn vizuálně již při sondáži a následně laboratorně potvrzen.

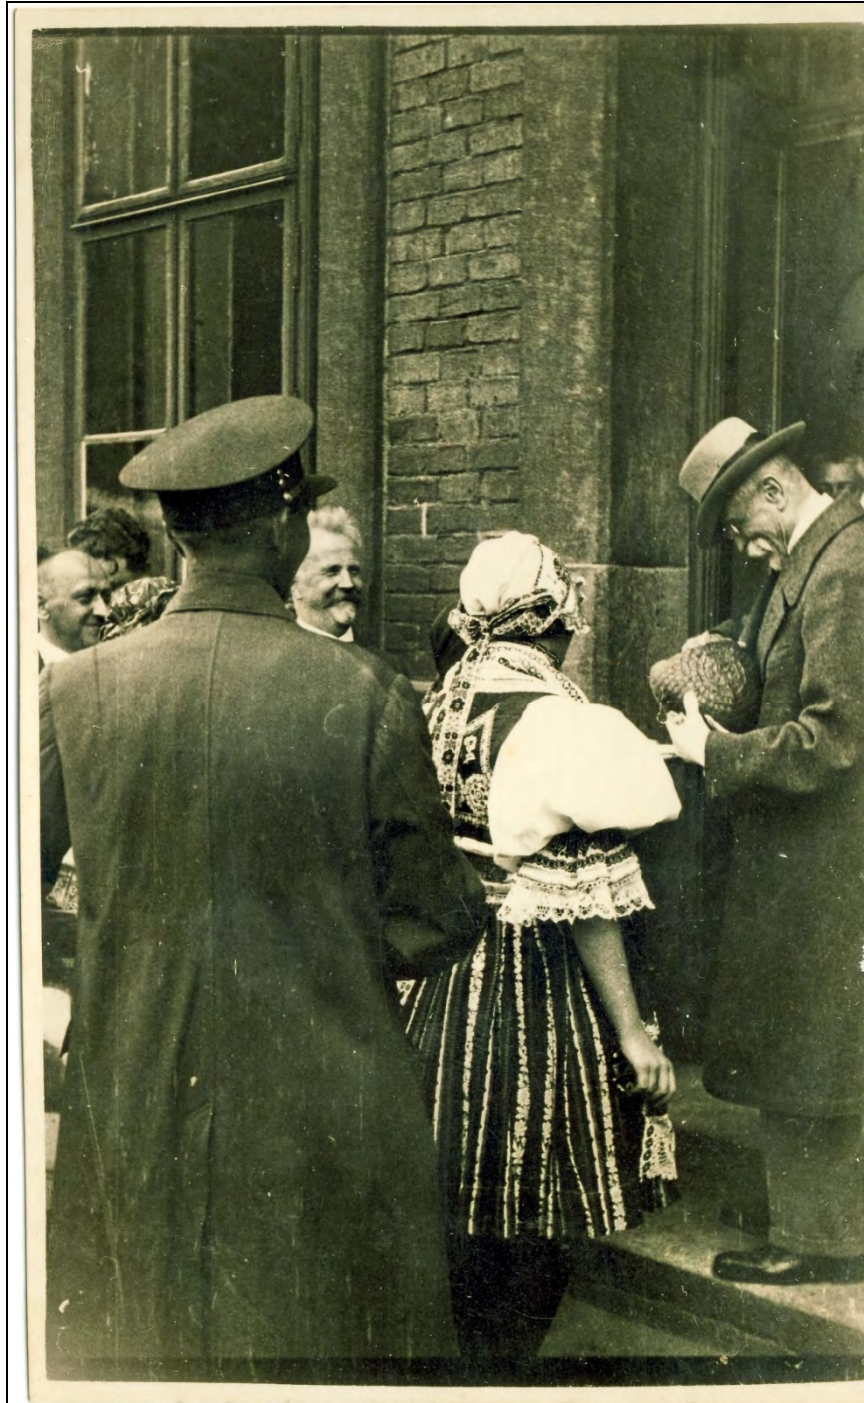
**Obr. 18**

Fotografie ukazuje prezidenta při vítání pravděpodobně před hlavní vstupem východního křídla. Z hlediska stavebního poznání objektu je však důležitější záběr na původní členění vnějších oken po stranách hlavního vstupu. Levé křídlo asi původních dveří se pak nachází nad hlavou prezidenta Zakladatele.

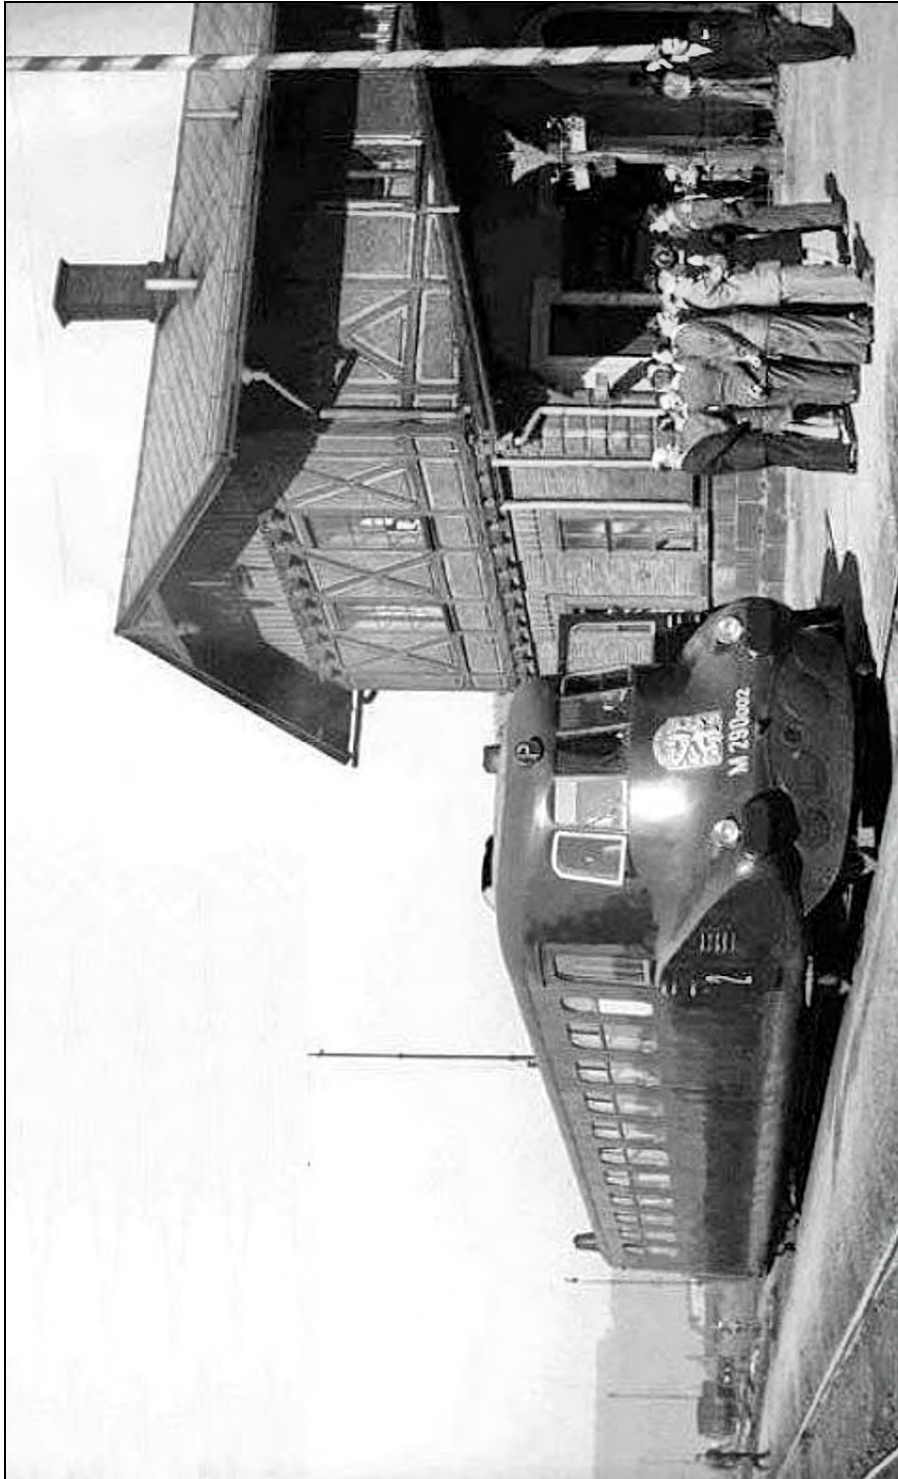
**Obr. 23**

Fotografie zachycuje „Slovenskou strelu“, stojící na pražském nástupišti. Po její straně je patrné jižní průčelí západního křídla výpravní budovy s rezným cihelným zdivem v přízemí a hrázděným zdivem patra, mezi trámy s hrubou stříkanou omítkou.

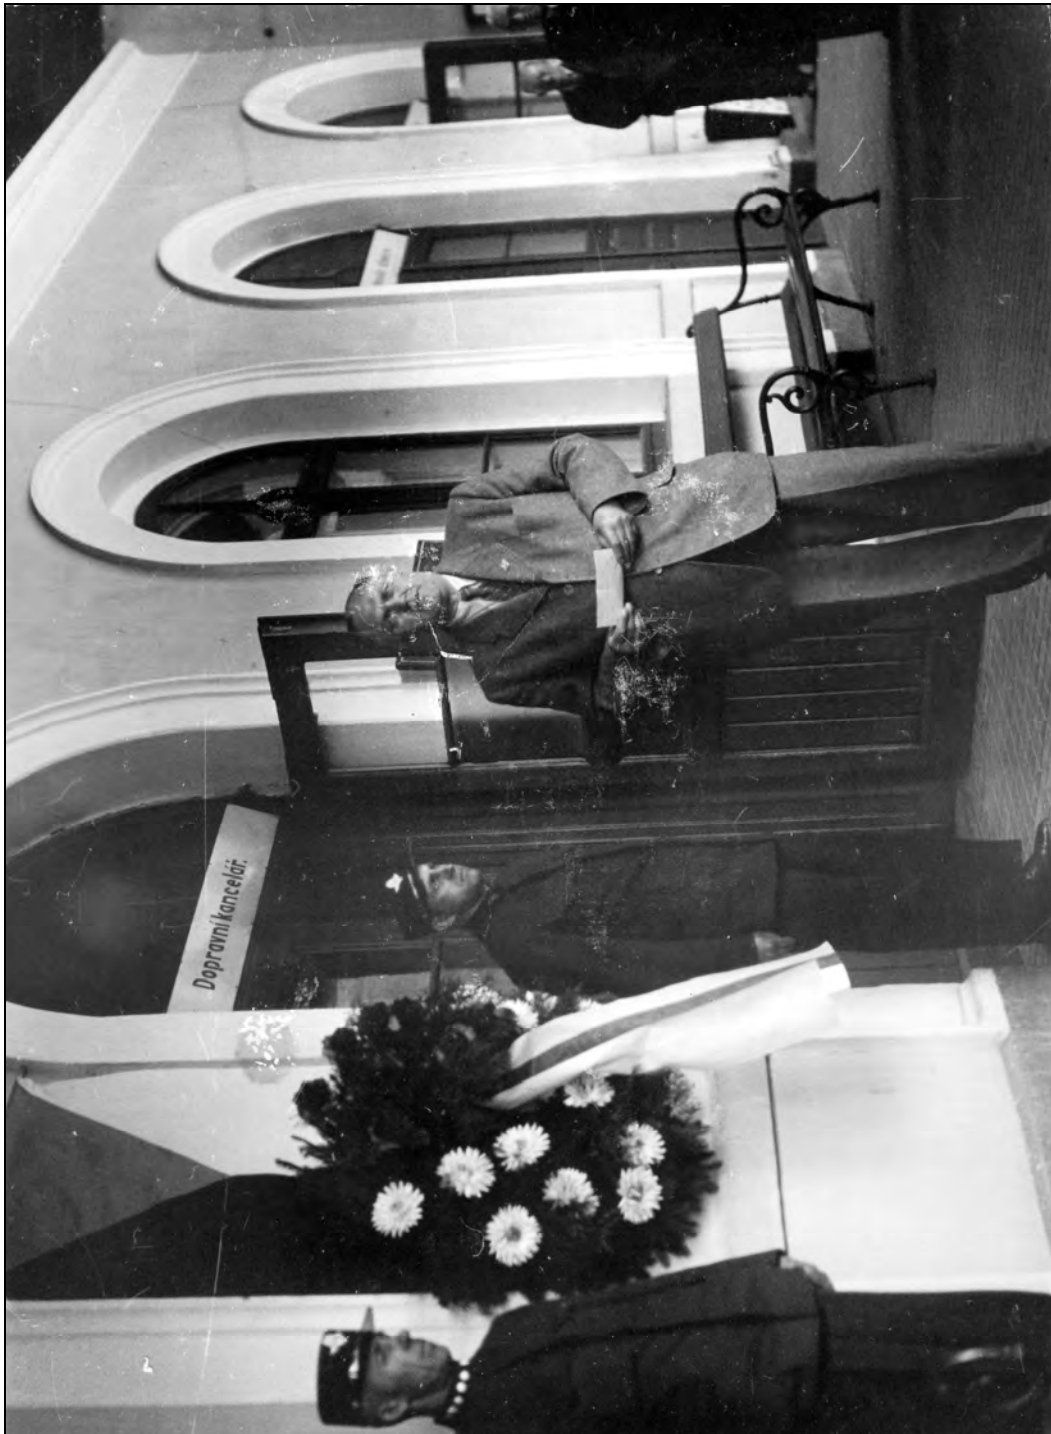
**Obr. 24**

Pamětní deska je umístěna na stejném místě i v současnosti. Snímek, ač černobílý, ukazuje bílý nátěr ostění oken a vstupů a světle béžové nátěry stěny. Situace je v podstatě identická se současností.

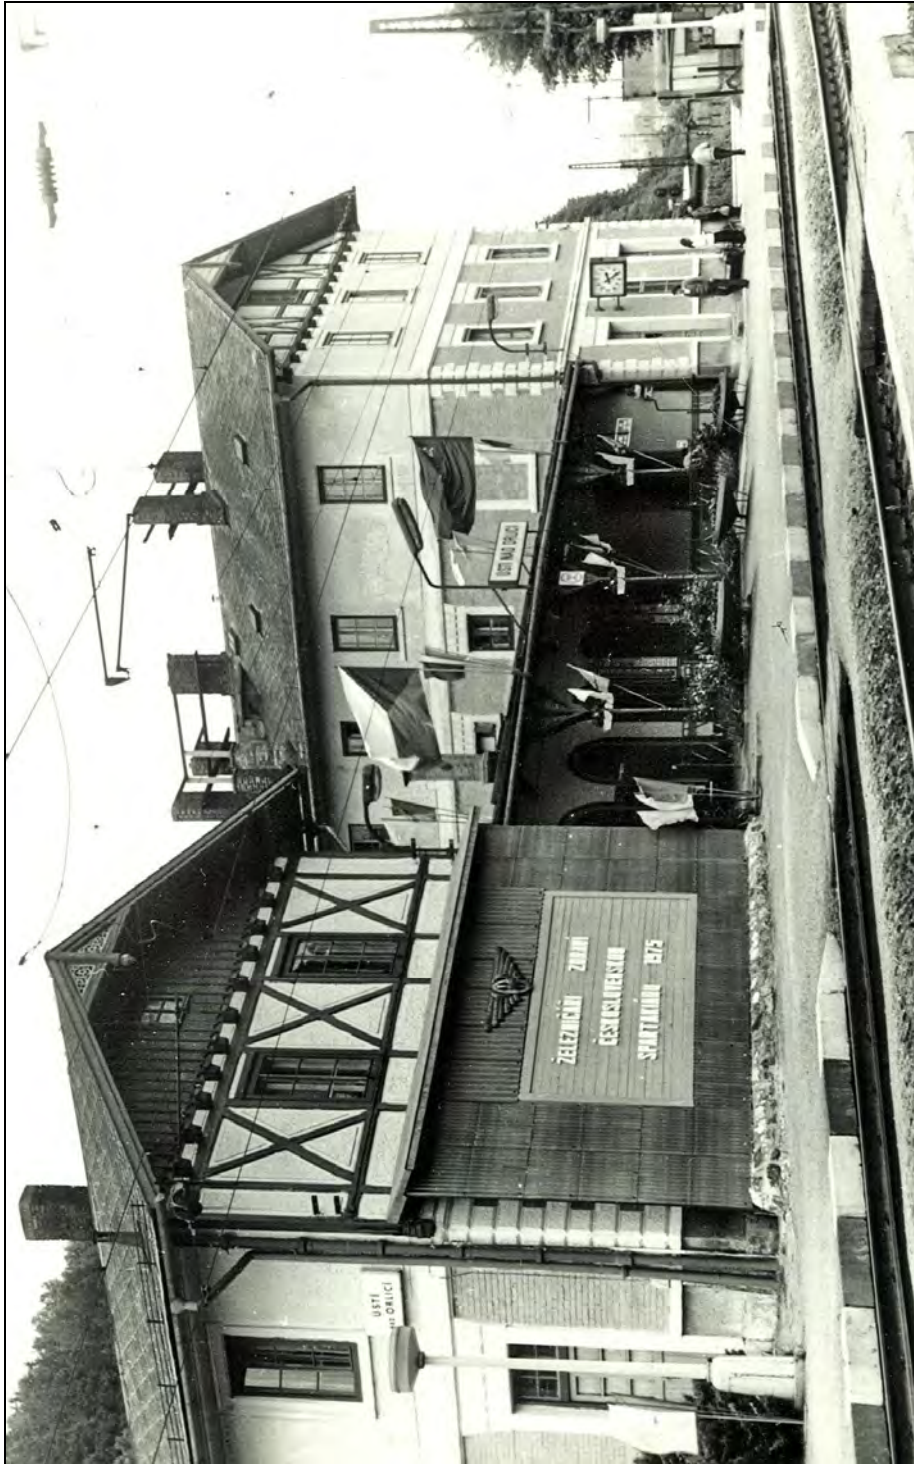
**Obr. 25**

Snímek zachycuje jižní průčelí výpravní budovy v pohledu od jihozápadu v době konání Československé spartakiády. Situace identická se současností, vyjma výplňových prvků, vnějších oken, která jsou alespoň u bližšího západního křídla v této době zřejmě ještě původní, nevyměněná.

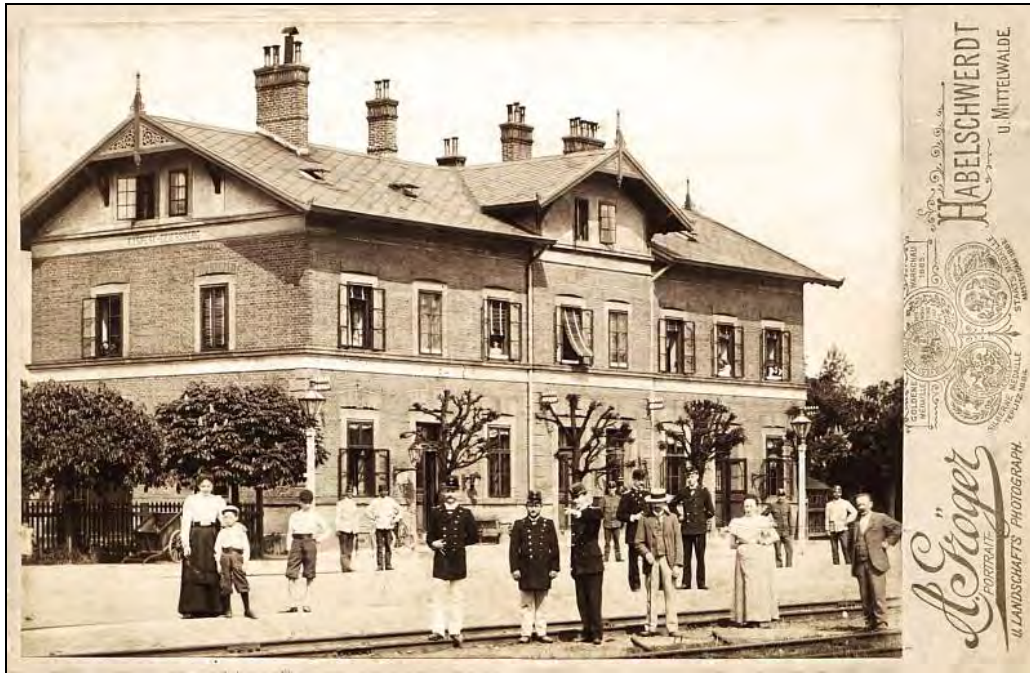
**Obr. 33**

Letohrad (Kyšperk). Nádraží Rakouské severozápadní dráhy na trati Kyšperk – Ústí nad Orlicí. Z hlediska architektonického členění jde o velmi příbuznou stavbu k Ústí nad Orlicí. Dispozičně je to jiný typ. U šambrán, ostění, nárožního bosování, ve tvaru střechy a prořezávaném ornamentu pod vaznicí najdeme mnoho styčných bodů (jde o nádraží stejné železniční společnosti). zdroj: <http://www.nadraziletohrad.wz.cz/galerie/pohlednice.jpg>; vyhledáno 27. 7. 2011

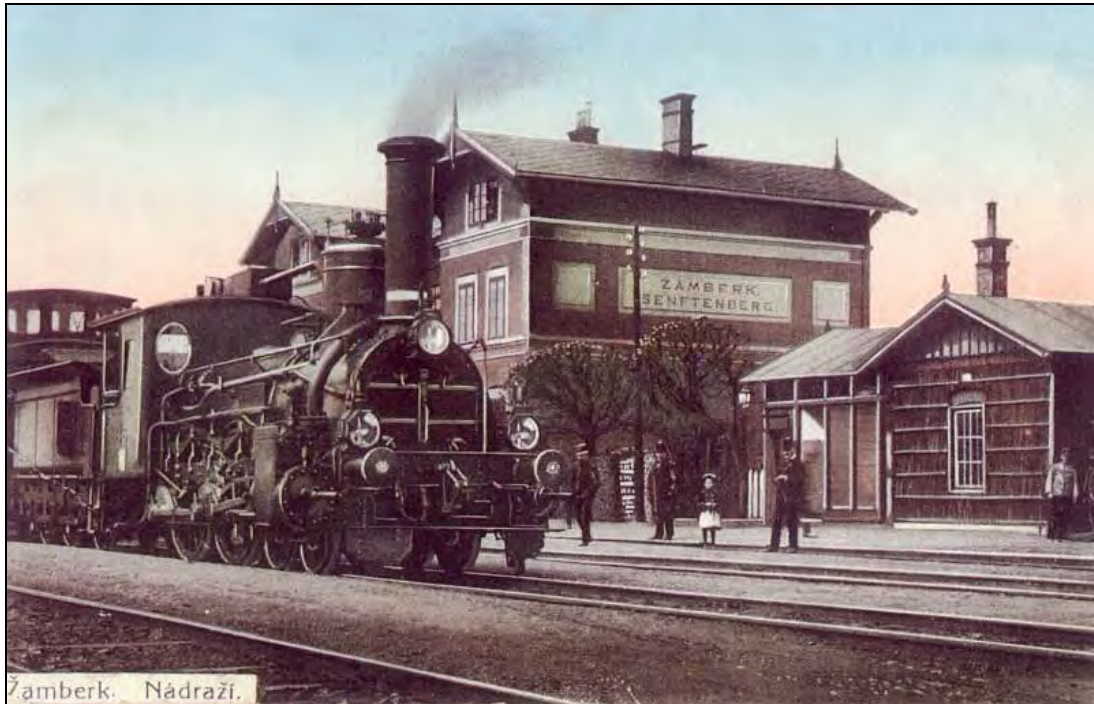
**Obr. 35**

Žamberk. Kombinace režného cihelného zdiva a omítaných architektonických prvků.  
zdroj: <http://www.nadraziletohrad.wz.cz/galerie/pohlednice.jpg>; vyhledáno 27. 7. 2011

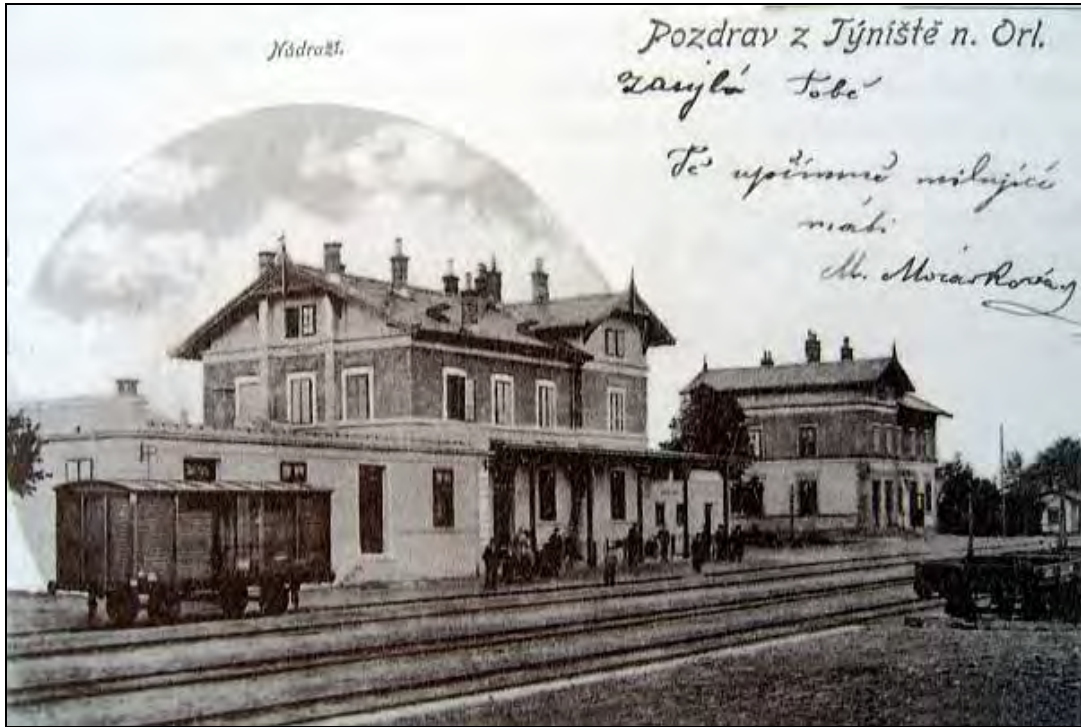
**Obr. 37**

Týniště nad Orlicí. Mnohé prvky a detaily jsou identické, patrně provedené podle normalí.  
zdroj: <http://www.nadraziletohrad.wz.cz/galerie/pohlednice.jpg>; vyhledáno 27. 7. 2011

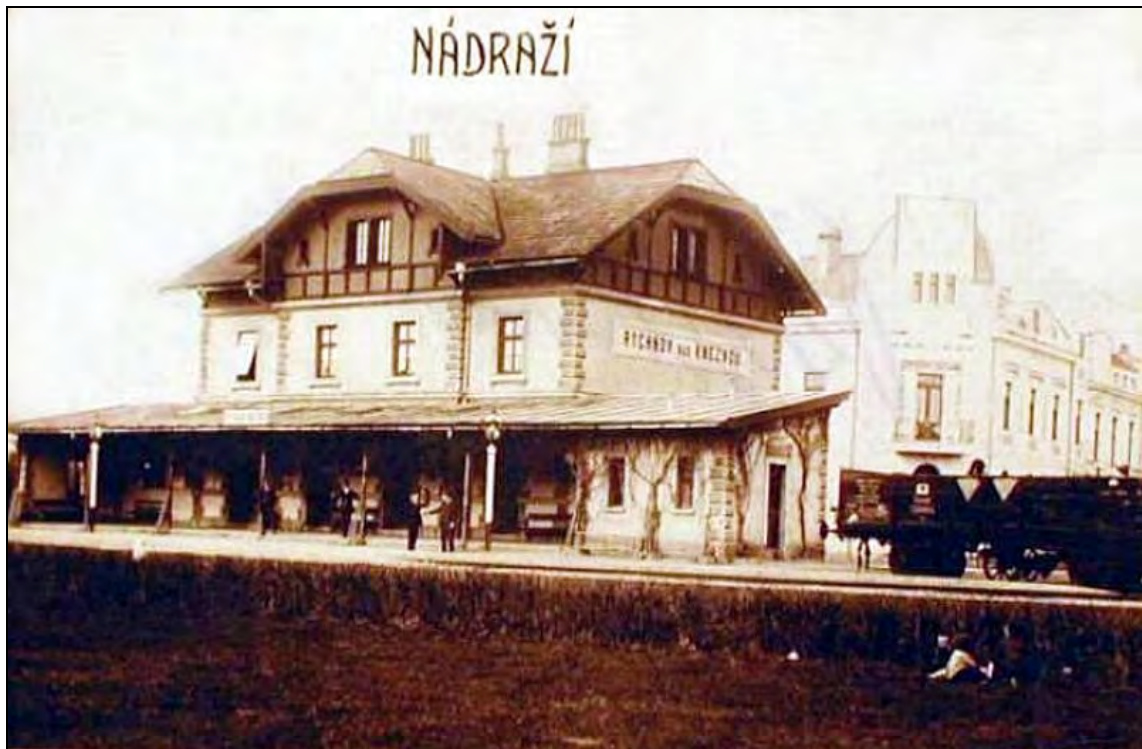
**Obr. 38**

Rychnov nad Kněžnou. Shoda panuje nejenom v užití hrázdění a stejné střechy, ale i stejných komínů.  
zdroj: <http://www.nadraziletohrad.wz.cz/galerie/pohlednice.jpg>; vyhledáno 27. 7. 2011

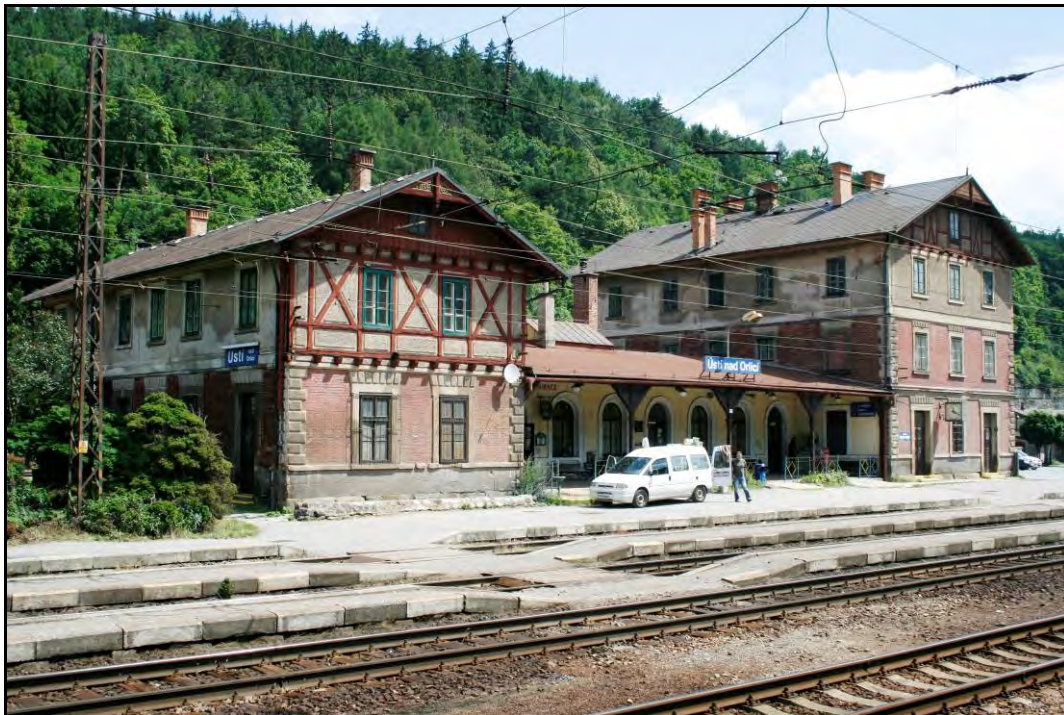
**Foto 1** Celkový pohled na výpravní budovu nádraží od jihozápadu (pražské nástupiště). Foto 6/2011.

Celkově je exteriér budovy pojat v jednotném historizujícím formálním aparátu střídající režné zdivo, hrázděné zdivo s hrubou pískovanou omítkou a kamenným soklem. Okna jsou ve většině případů původní dvojitá, špaletová, dvoukřídlá členěná do šesti tabulek. Původní dveře jsou většinou dřevěné, rámové konstrukce v dřevěných profilovaných zárubních. Dveře jsou buď plné s děleným na různý počet kazet, nebo s prosklenou horní částí. Povrchy před oběma nástupišti jsou mlatové pochozí plochy, před východní stranou východního křídla je dlažba ze žulových kostek, stejně tak jako před částí západní strany západního křídla. [foto 1 – 4]

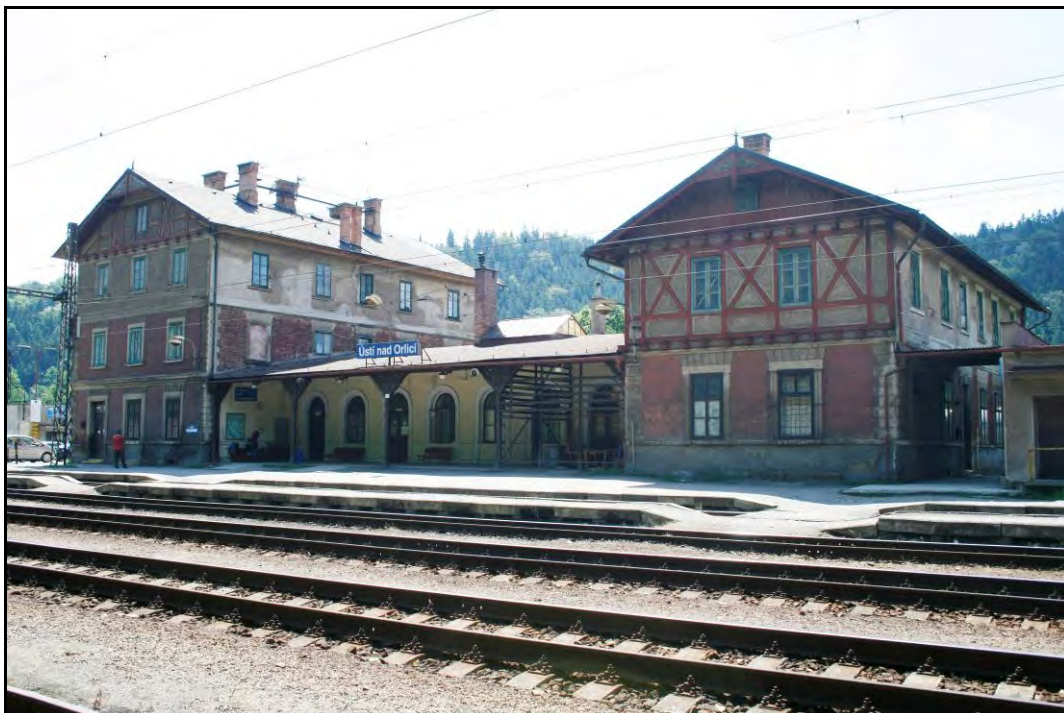
**Foto 2** Celkový pohled na výpravní budovu nádraží od severozápadu (letohradské nástupiště). Foto 6/2011.

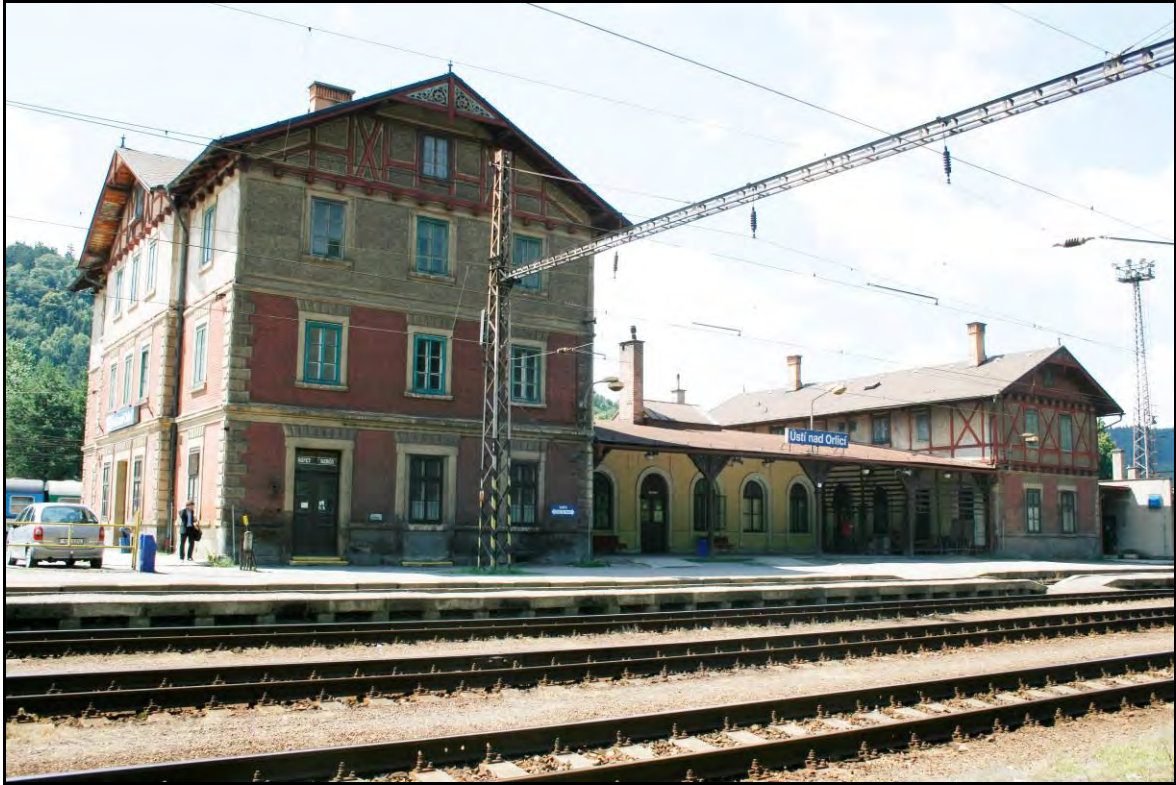
**Foto 3** Celkový pohled na výpravní budovu nádraží od severovýchodu (letohradské nástupiště). Foto 6/2011.

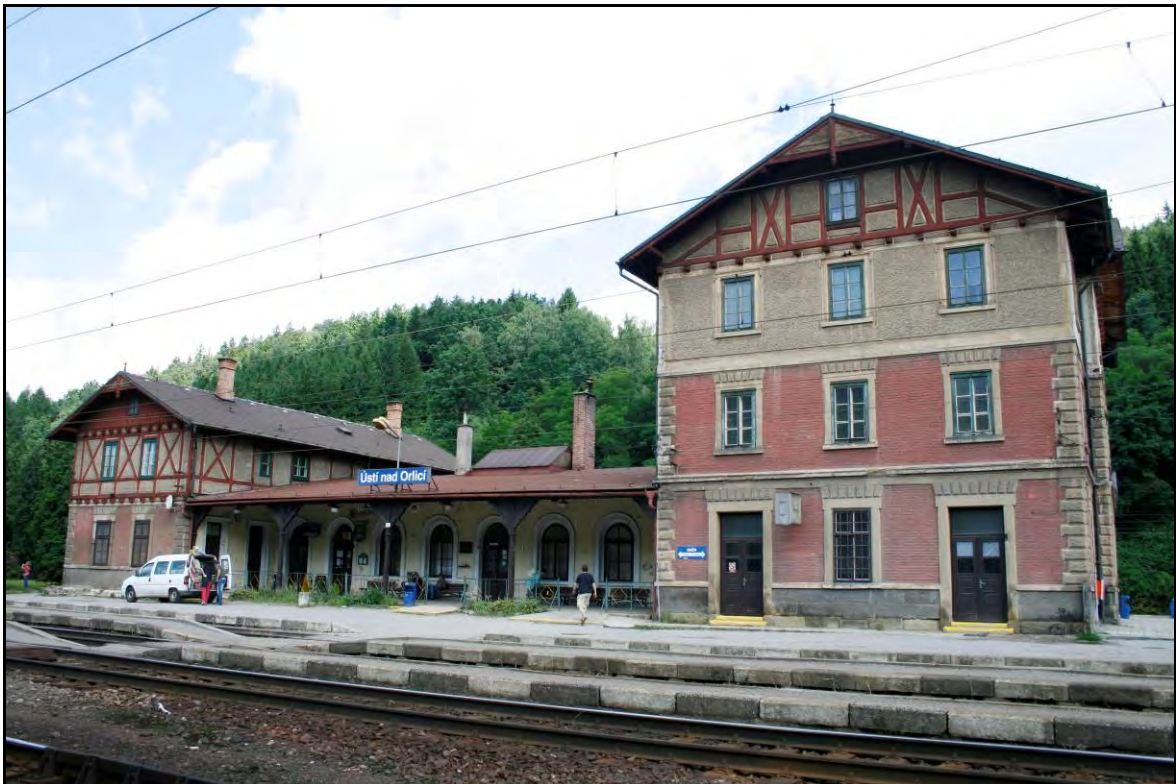
**Foto 4** Celkový pohled na výpravní budovu nádraží od jihovýchodu (pražské nástupiště). Foto 6/2011.

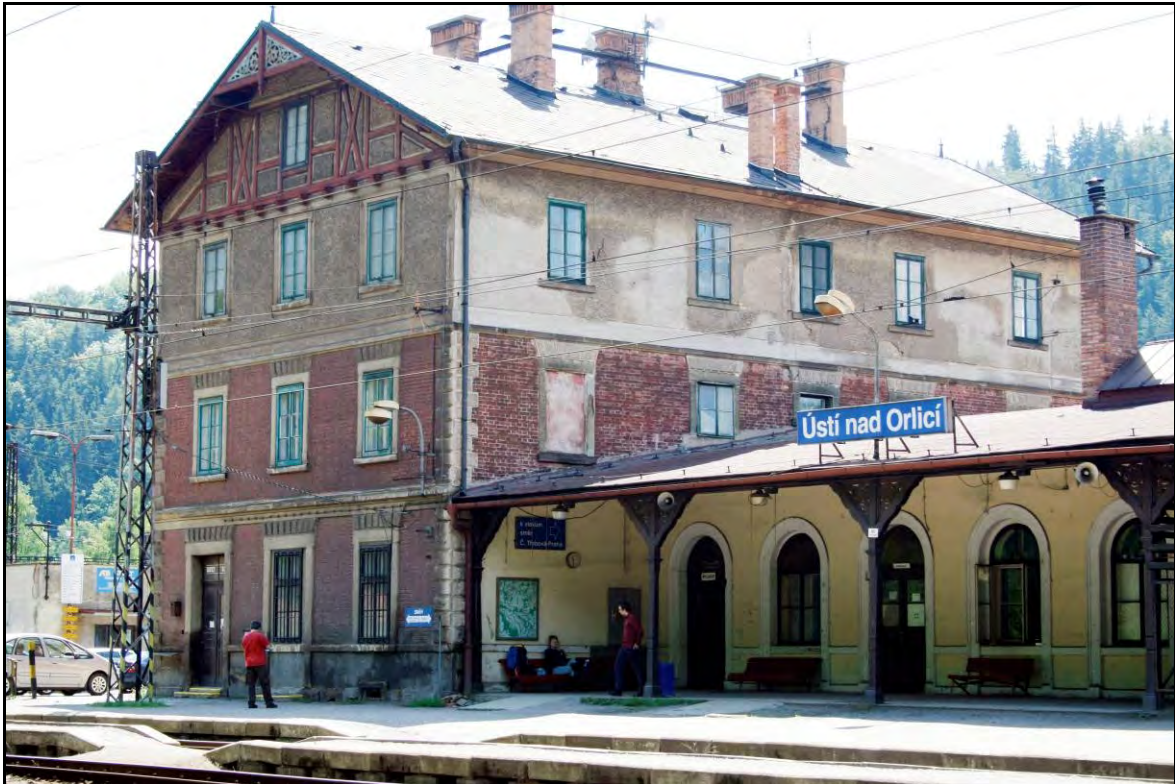
Foto 5 Pohled na východní křídlo výpravní budovy od severozápadu. Foto 6/2011.

západní fasády, je z pohledových červených režných cihel s nárožní armaturou z bosovaných kvádrů vyvedených v omítce. Kvádrování je provedeno střídavě z dlouhých a krátkých kvádrů s bosovanou plochou rámovaných třikrát odstupněným páskem s oblounem. Obdélná okna a vstupy mají pískovcové šambrány s předstupujícím parapetem a nepatrnými ušima. Nad překladem je shodná suprafenestra nebo supraporta složená s bosovaných klenáků shodné podoby jako na nárožích. Přízemí a patro je odděleno pískovcovou profilovanou římsou. Stejně tak 1 a 2 patro, římsa je zde však jednodušší. Plocha 2. patra je z hrubé vytahované omítky rámované hladkým vtačeným okrajem. Kolem oken je štuková šambrána s vytaženou vnější hranou a s ušima a parapetem jako v dolních podlažích. Poslední patro tvoří vestavba do krovu projevující se v exteriéru třemi trojúhelnými štíty na průčelích kromě západního. Toto patro je z hrázděného zdiva a od 2. patra ho oddělují vystupující zhlaví stropních trámů natřené stejnou červenou barvou jako trámy hrázdění. Předstupující střecha je zdobena ve svém vrcholu vyřezávaným štítem s dekorativní vyřezávanou výplní mezi hambalkem a krokvi. Na severní a východní straně jsou dva vyřezávané vegetabilní motivy dělené středovým věšadlem s jehlanovitým zakončením. Na jižní straně je tento motiv pouze malovaný. Ve štítech je vždy jedno okno s truhlíkem na květiny místo parapetní římsy. Nad střechu vystupuje celkem 7 komínů z režného zdiva s ozdobným ukončením pod krycí deskou. [foto 5 – 9]

#### ***Západní fasáda [foto 5, 9]***
