# ŽELEZNIČNÍ STANICE ÚSTÍ NAD ORLICÍ - VÝPRAVNÍ BUDOVA ČP. 684 -

## STAVEBNĚ HISTORICKÝ PRŮZKUM

2011

REJSTŘÍKOVÉ ČÍSLO ÚSKP: 104023

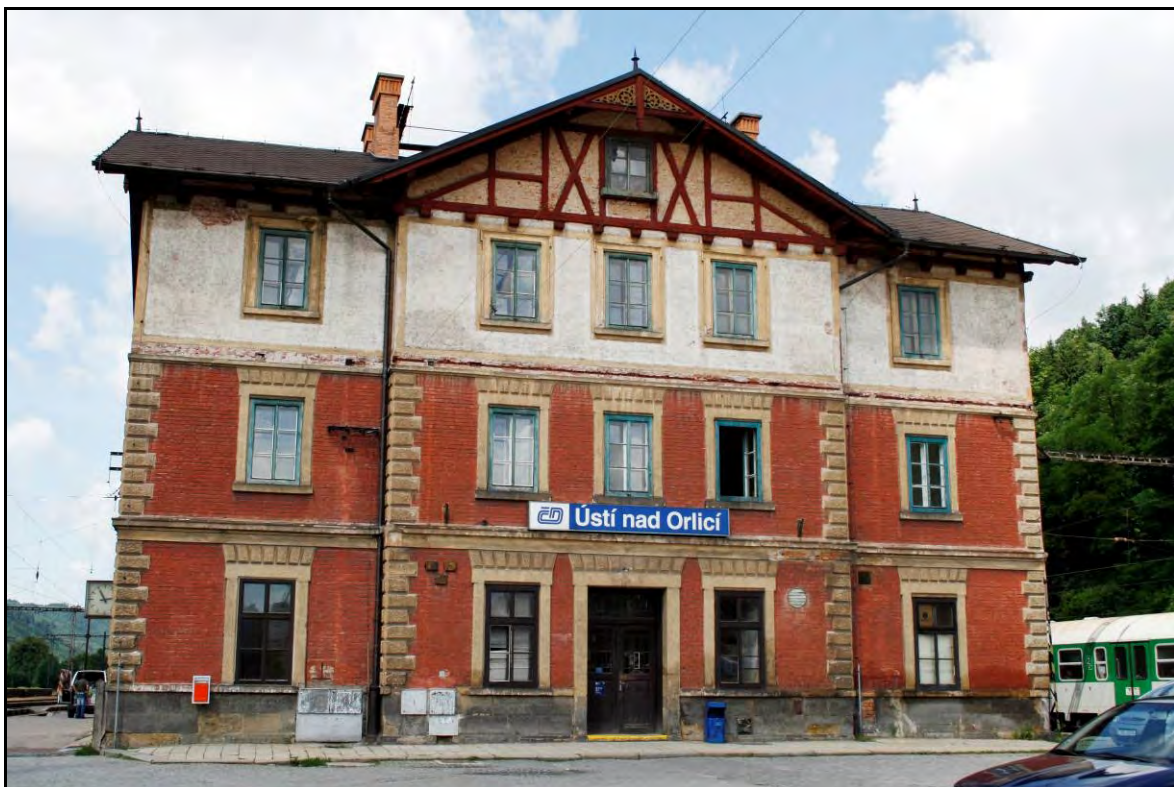
Foto 6 Pohled na východní průčelí východního křídla s hlavním vstupem. Foto 6/2011.

západní fasády, je z pohledových červených režných cihel s nárožní armaturou z bosovaných kvádrů vyvedených v omítce. Kvádrování je provedeno střídavě z dlouhých a krátkých kvádrů s bosovanou plochou rámovaných třikrát odstupněným páskem s oblounem. Obdélná okna a vstupy mají pískovcové šambrány s předstupujícím parapetem a nepatrnými ušima. Nad překladem je shodná suprafenestra nebo supraporta složená s bosovaných klenáků shodné podoby jako na nárožích. Přízemí a patro je odděleno pískovcovou profilovanou římsou. Stejně tak 1 a 2 patro, římsa je zde však jednodušší. Plocha 2. patra je z hrubé vytahované omítky rámované hladkým vtačeným okrajem. Kolem oken je štuková šambrána s vytaženou vnější hranou a s ušima a parapetem jako v dolních podlažích. Poslední patro tvoří vestavba do krovu projevující se v exteriéru třemi trojúhelnými štíty na průčelích kromě západního. Toto patro je z hrázděného zdiva a od 2. patra ho oddělují vystupující zhlaví stropních trámů natřené stejnou červenou barvou jako trámy hrázdění. Předstupující střecha je zdobena ve svém vrcholu vyřezávaným štítem s dekorativní vyřezávanou výplní mezi hambalkem a krokvi. Na severní a východní straně jsou dva vyřezávané vegetabilní motivy dělené středovým věšadlem s jehlanovitým zakončením. Na jižní straně je tento motiv pouze malovaný. Ve štítech je vždy jedno okno s truhlíkem na květiny místo parapetní římsy. Nad střechu vystupuje celkem 7 komínů z režného zdiva s ozdobným ukončením pod krycí deskou. [foto 5 – 9]

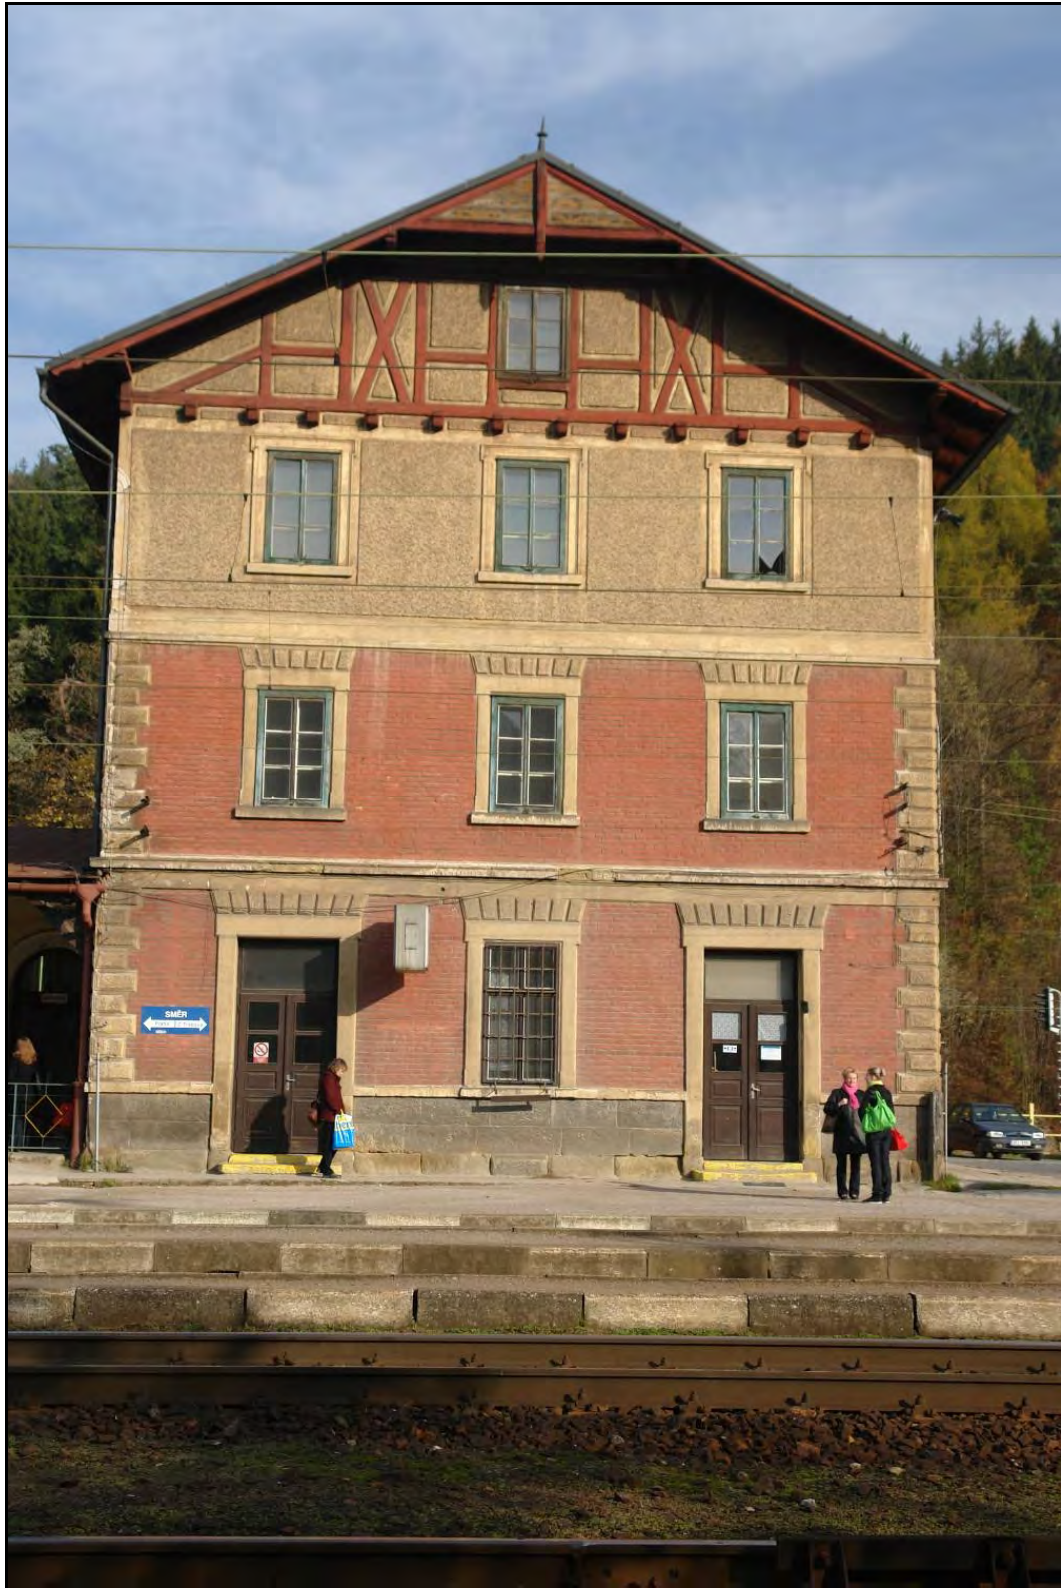
**Foto 7** Pohled na jižní průčelí východního křídla s původními vstupy. Foto 6/2011.

#### **Jižní a severní fasáda [foto 7 – 8]**

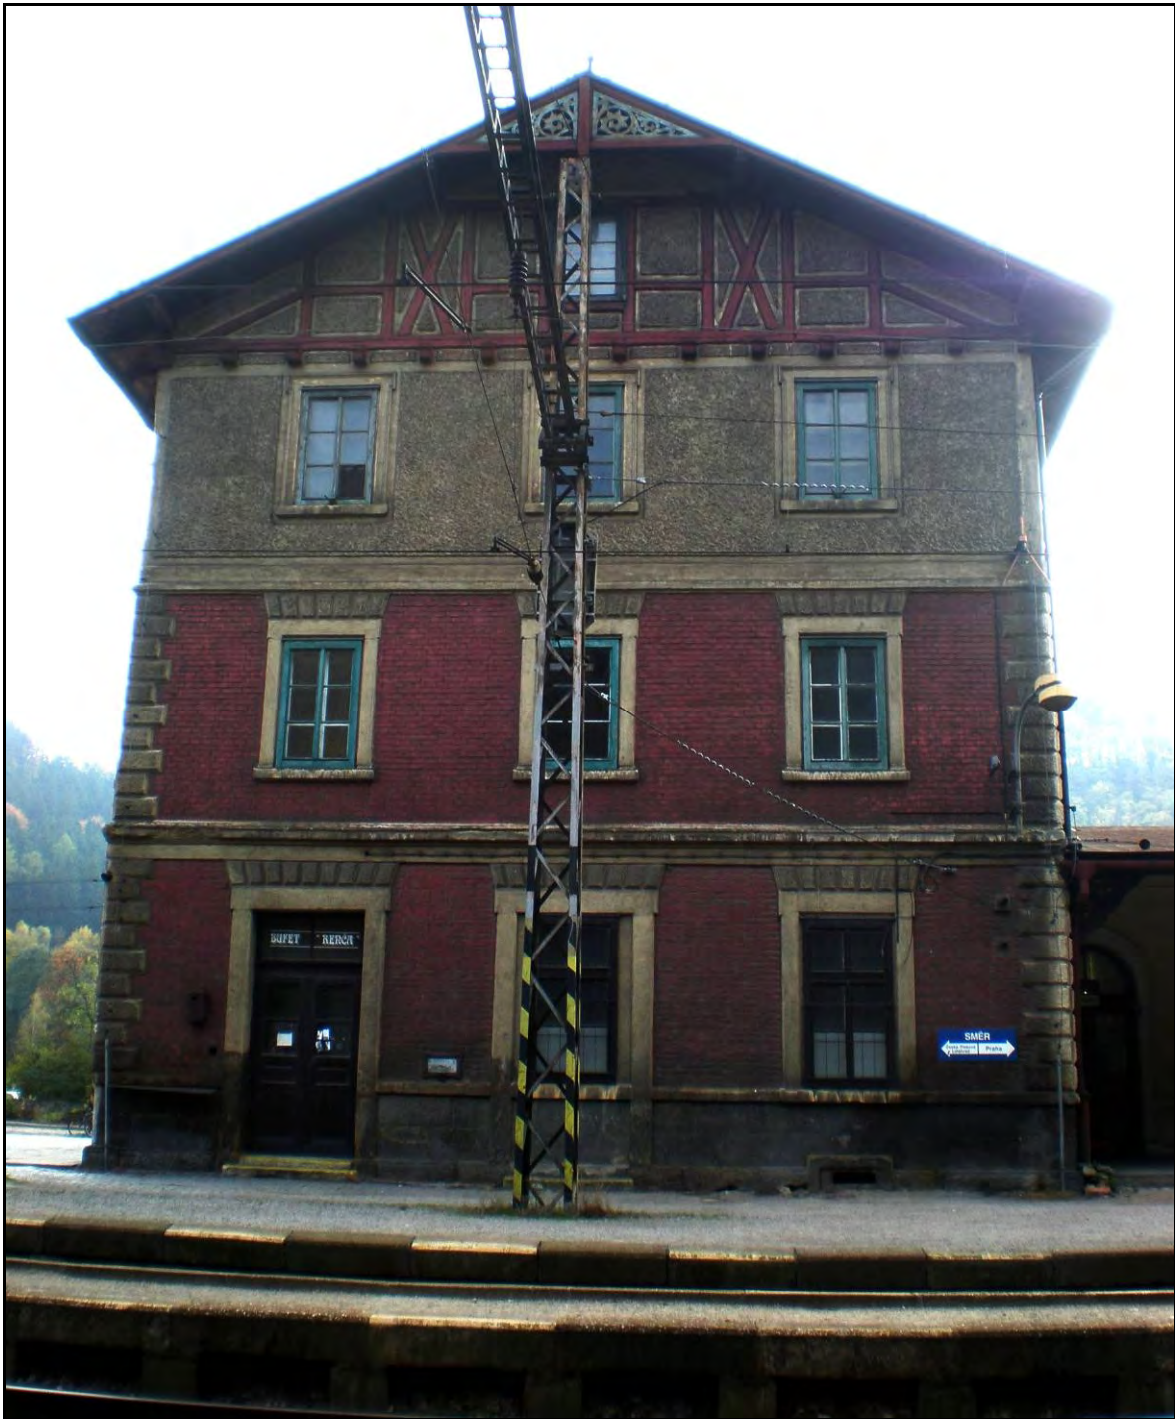
**Foto 8** Pohled na severní průčelí východního křídla. Ve střední ose přízemí je patrný druhotně zrušený vstup, předělaný na okno. Foto 6/2011.

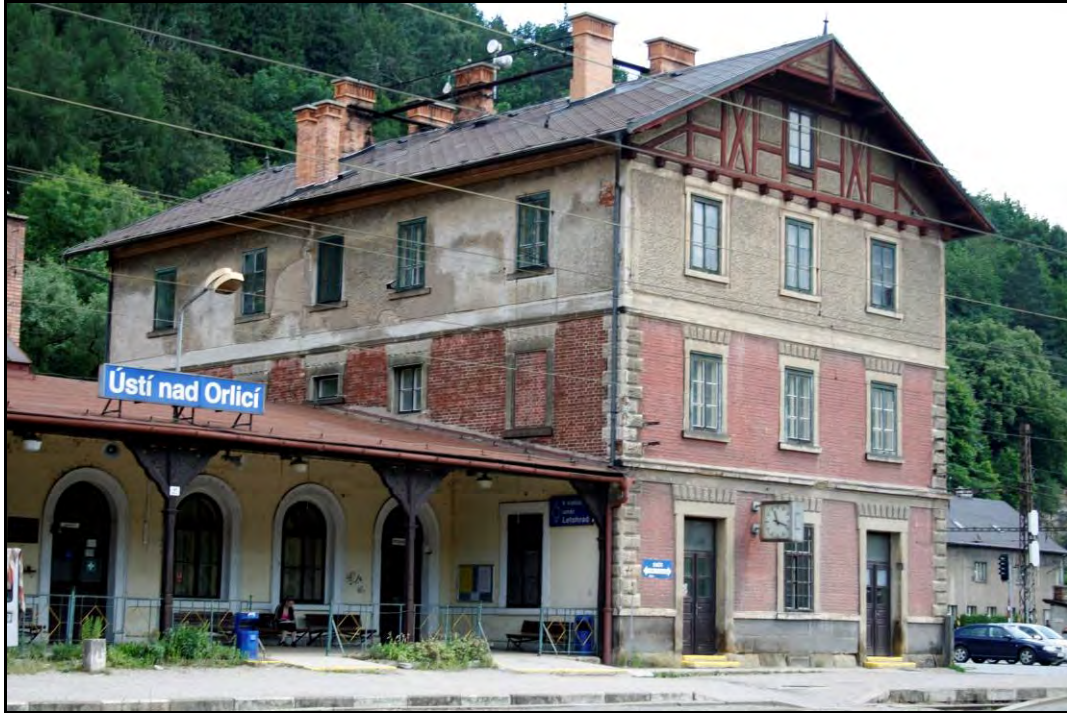
**Foto 9** Pohled od jihozápadu na východní křídlo výpravní budovy. Na fotografii jsou vidět obě patra západního průčelí. Přízemí tohoto průčelí je řešeno s rozdílnou úpravou povrchů. Foto 6/2011.

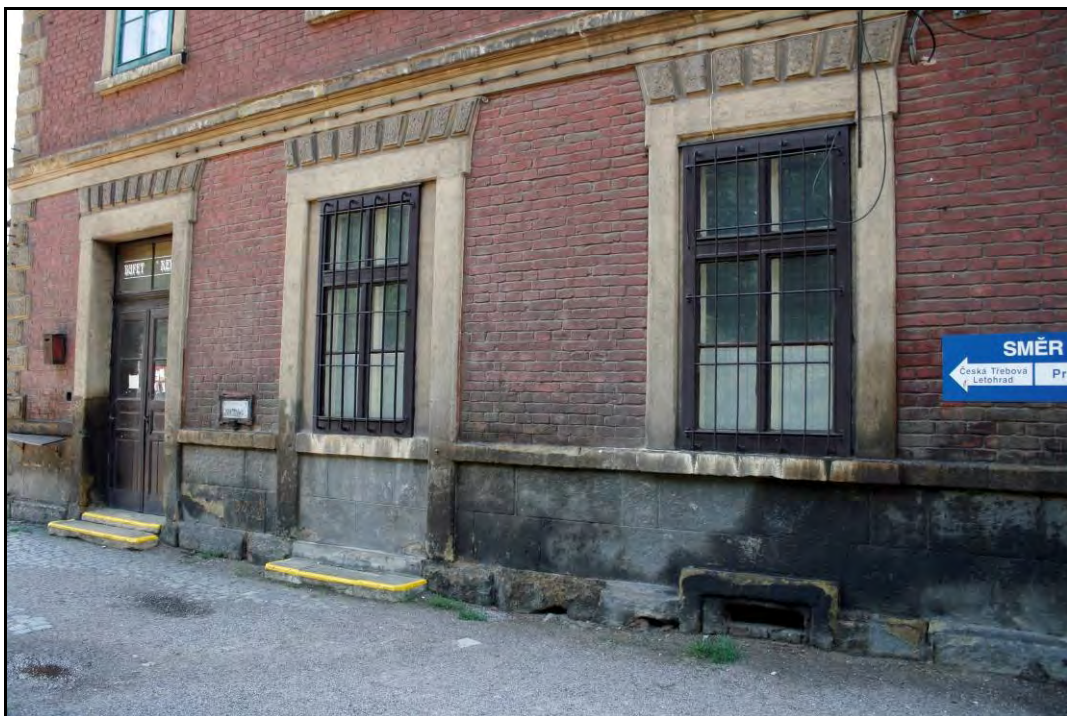
**Foto 10** Pohled na přízemí severního průčelí východního křídla. Na fotografii je vidět celkové řešení plochy fasády z režného zdiva, kamenným soklem, šambrán oken a ostění vstupu. Nad okny i vstupy jsou nástavce s bosovaných kvádrů, stejně jako na nárožích. Jediný vstup dnes vede do zrušeného bufetu Jarka. Foto 6/2011.

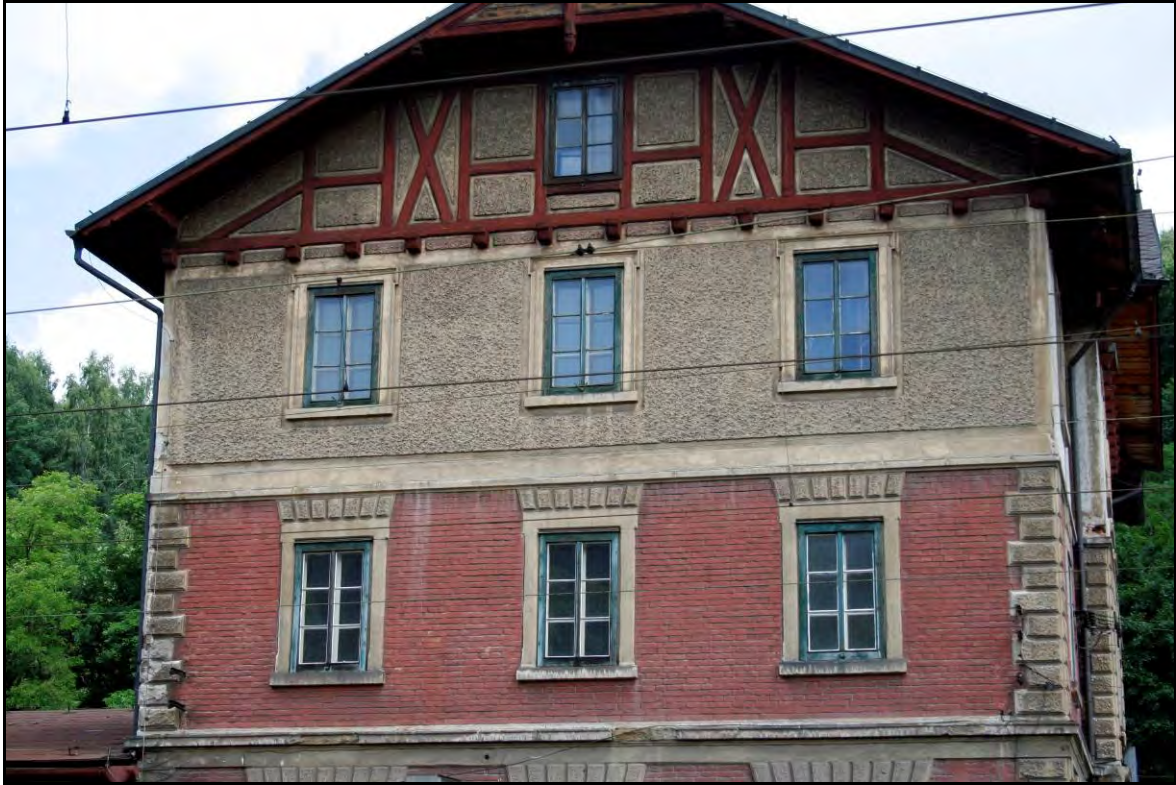
**Foto 11** Pohled na obě patra a podkroví jižního průčelí východního křídla. Řešení 1. patra je shodné jako v přízemí. Druhé patro má plochu z hrubé stříkané omítky, profilované šambrány oken jsou hladké. Podkroví je z hrázděného zdiva. Foto 6/2011.

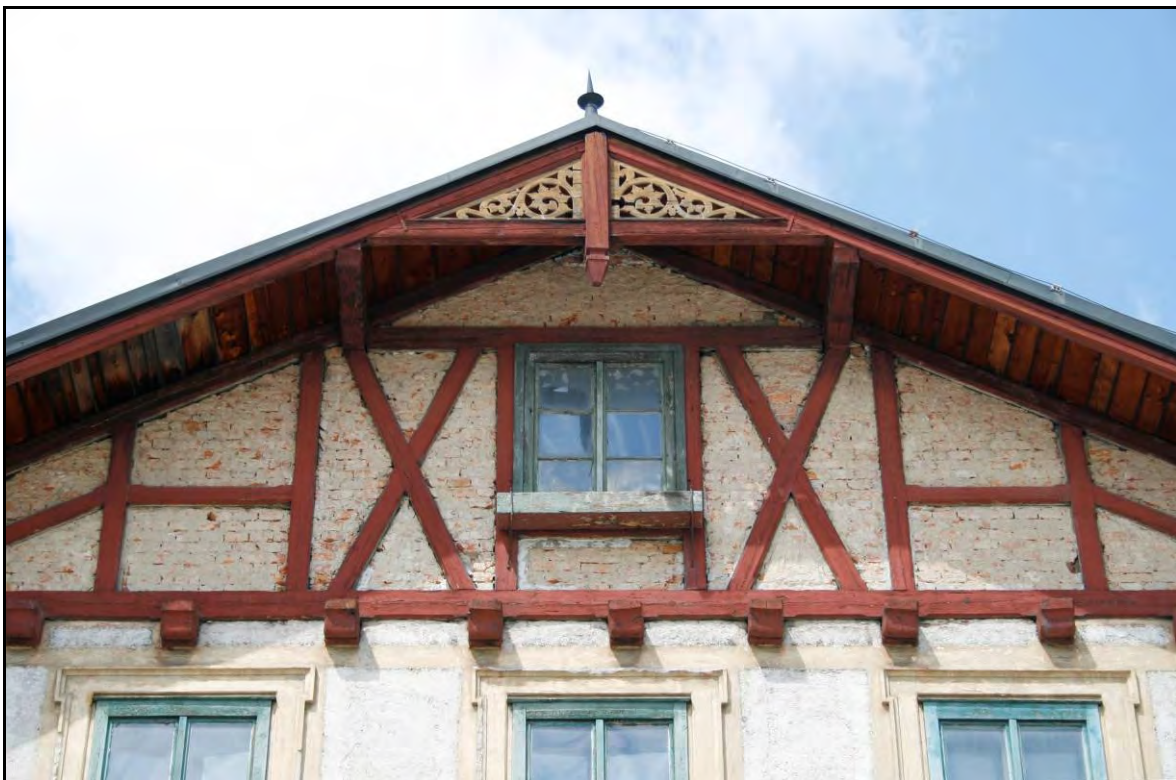
**Foto 12** Detailní pohled na hrázděnou konstrukci podkroví východního průčelí východního křídla. Na celé ploše chybí hrubá omítka, shodná se severním průčelím. Foto 6/2011.

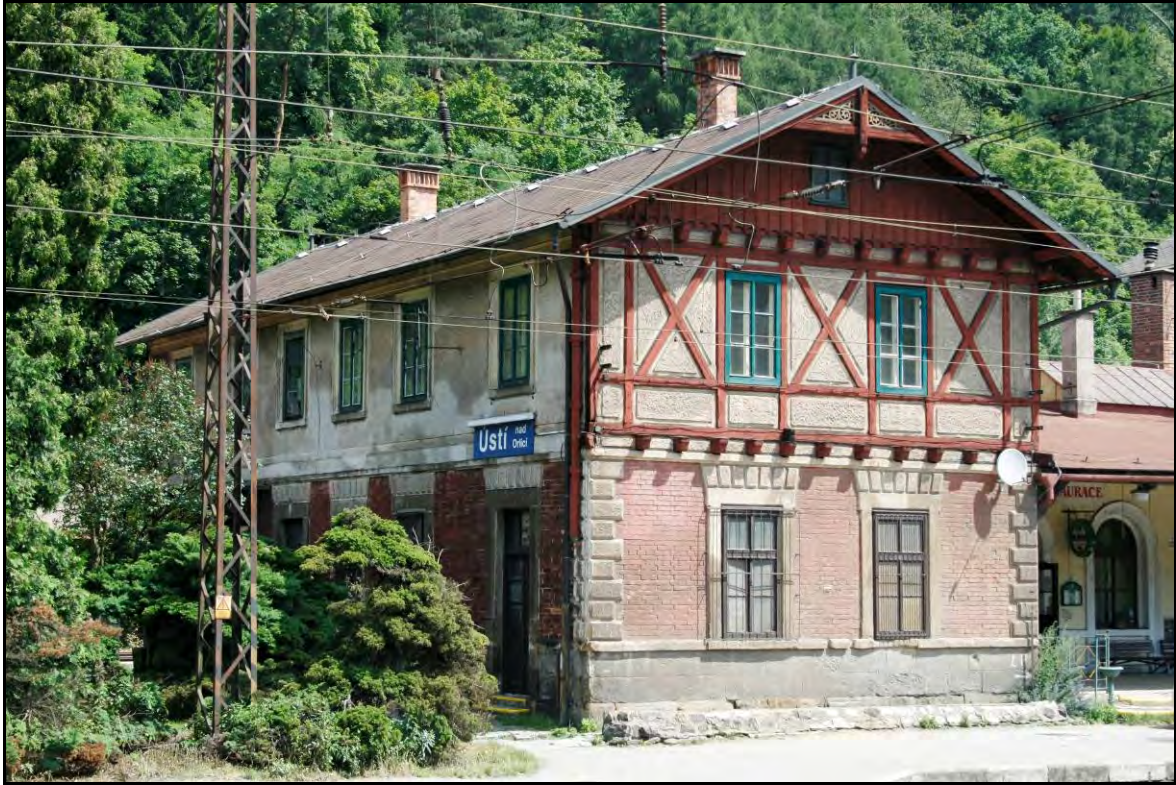
**Foto 13** Celkový pohled od jihozápadu na západní křídlo výpravní budovy. Foto 6/2011.

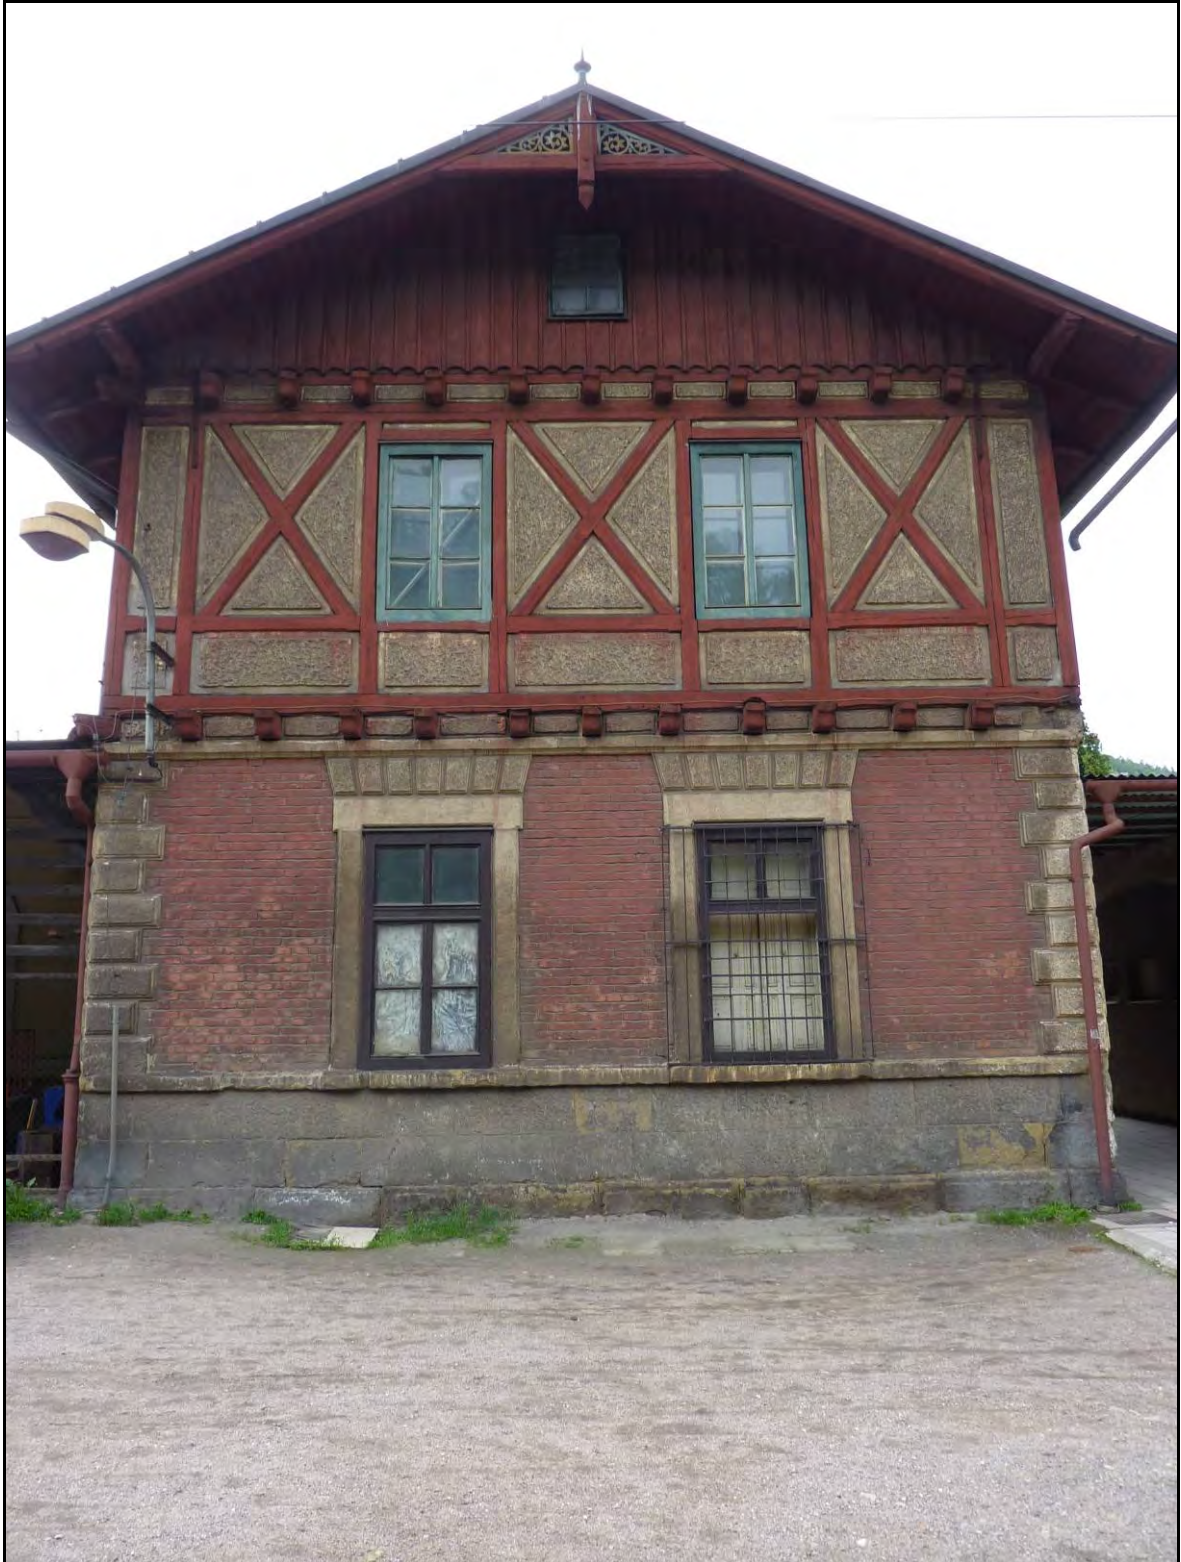
**Foto 14** Severní průčelí západního křídla, jedno z nejzachovalejších u výpravní budovy. Foto 6/2011.

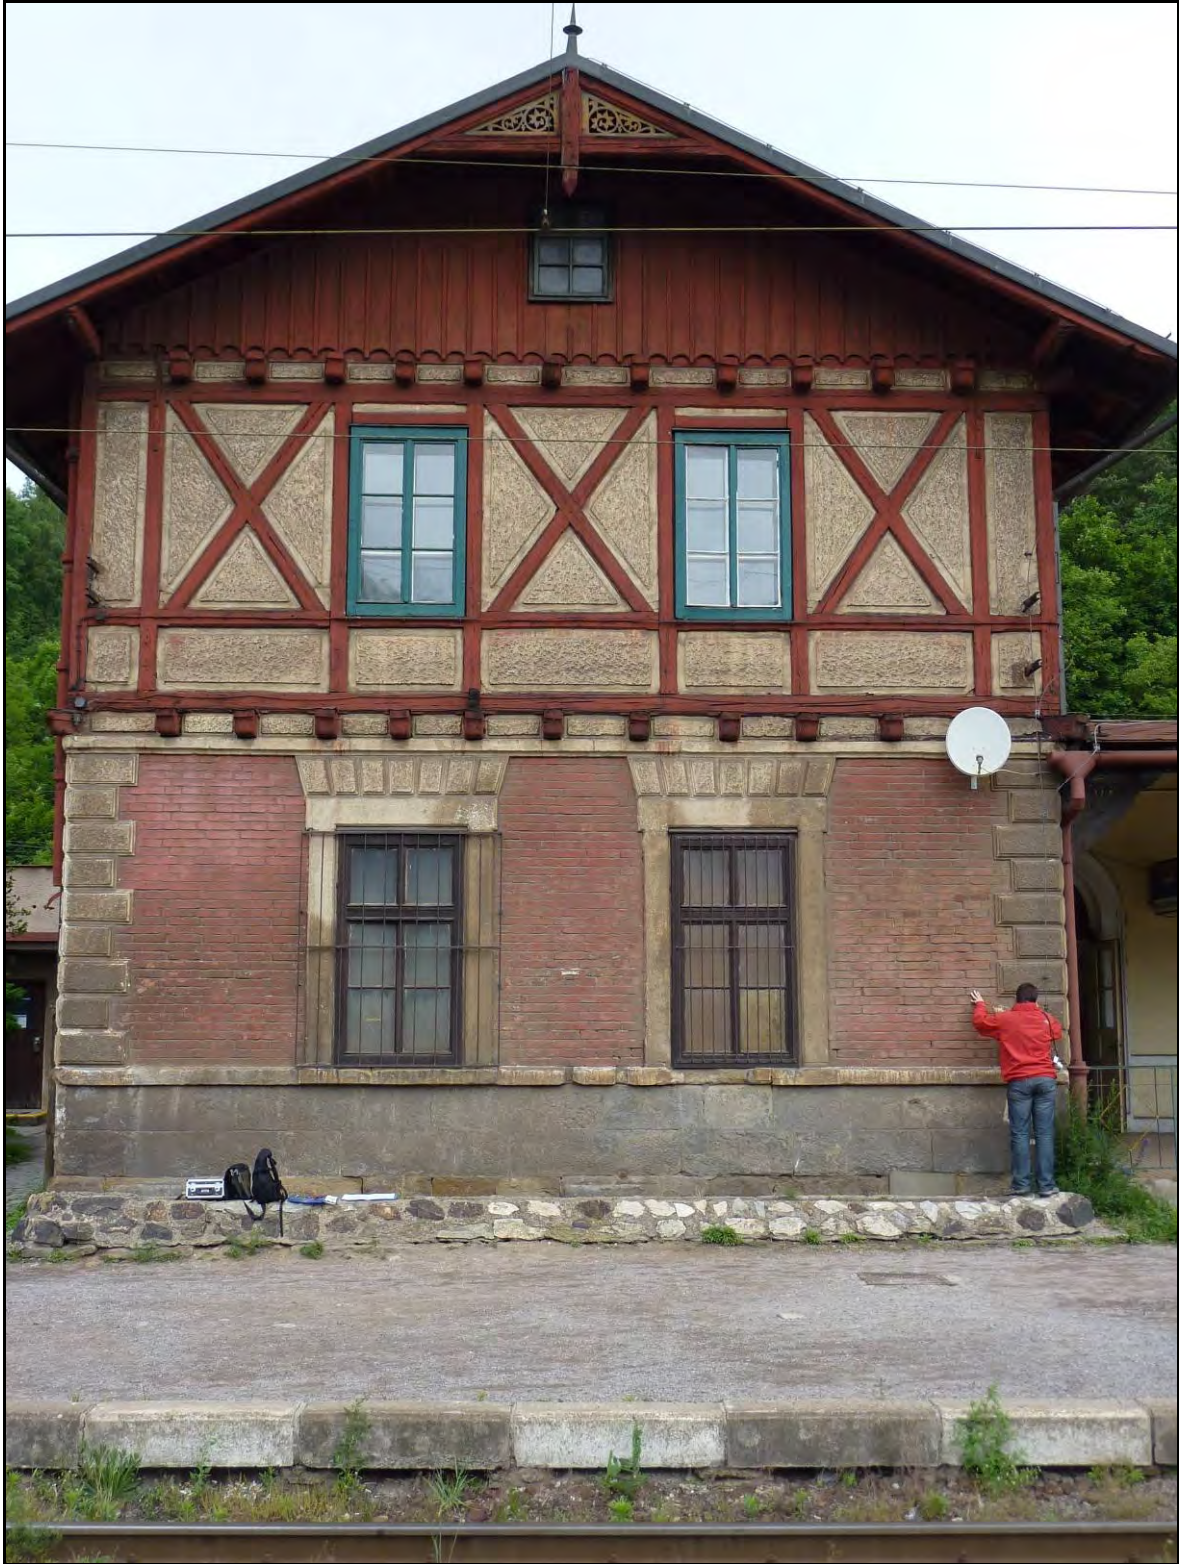
**Foto 15** Jižní průčelí západního křídla. Snímek pořízen v době odběru vzorků pro laboratorní rozbor barevnosti, struktury omítky a petrografie. Foto 6/2011.

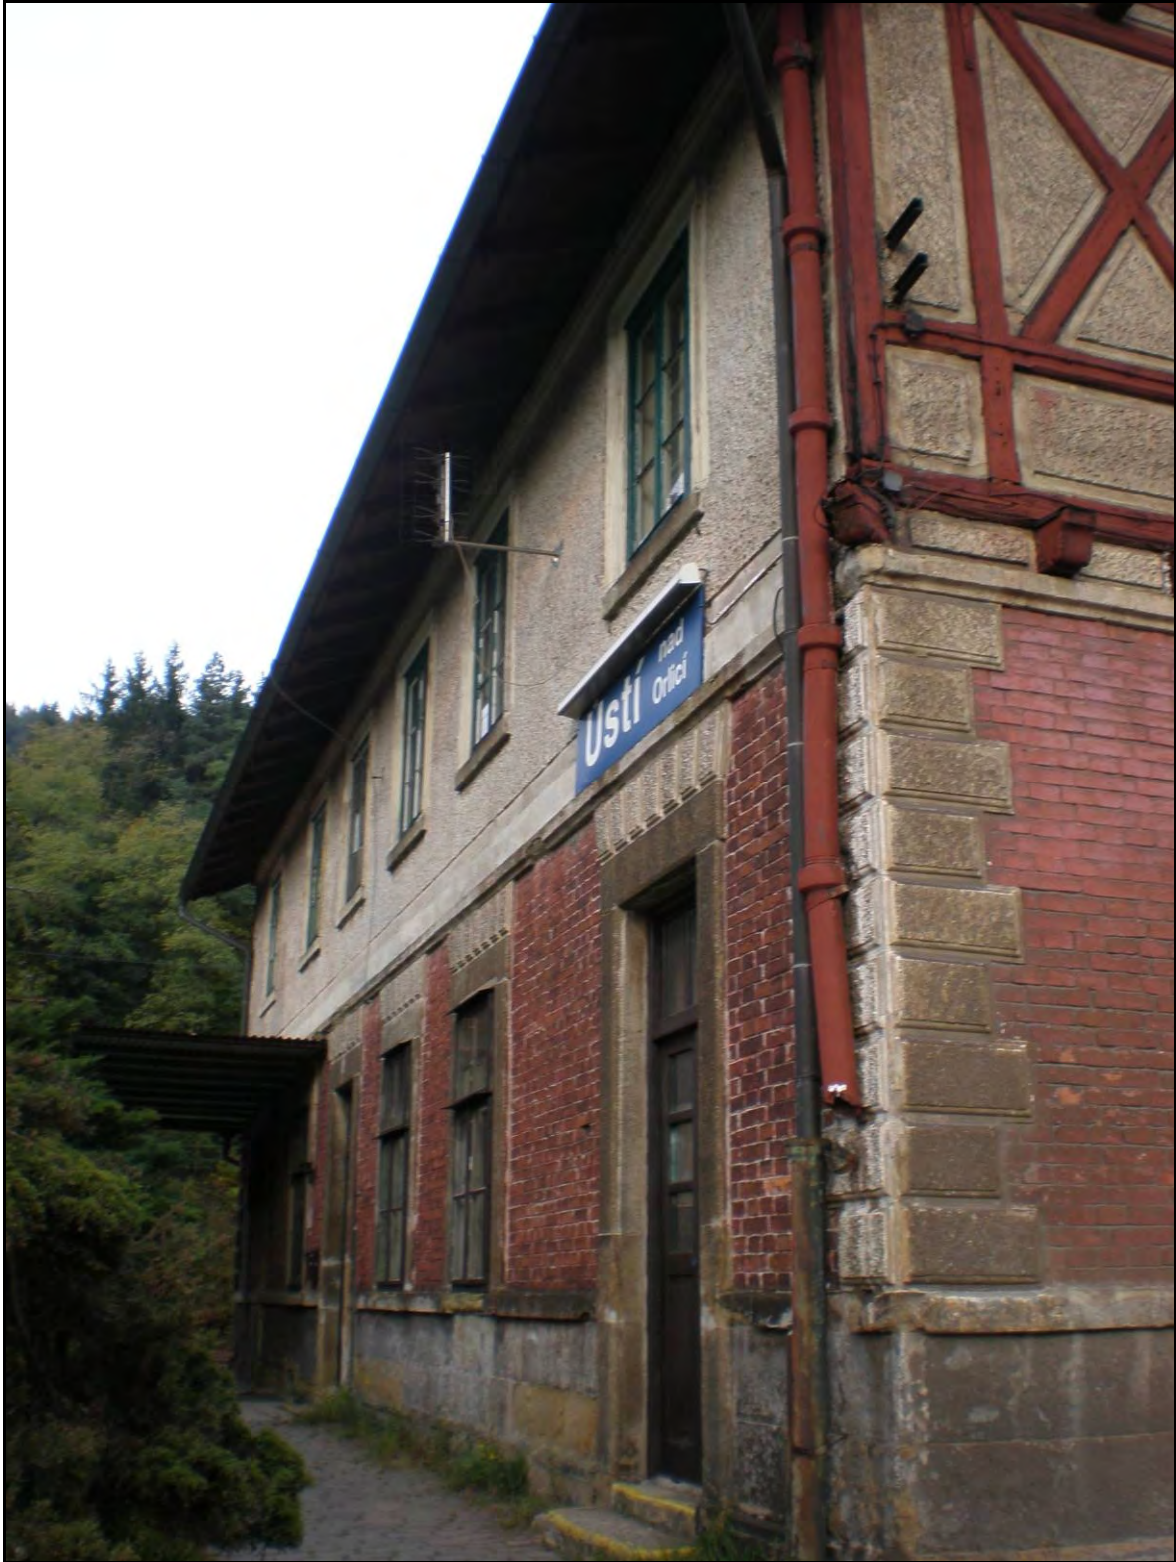
**Foto 16** Pohled na západní fasádu západního křídla od jihu. V popředí jihozápadní nároží křídla.  
Foto 6/2011.

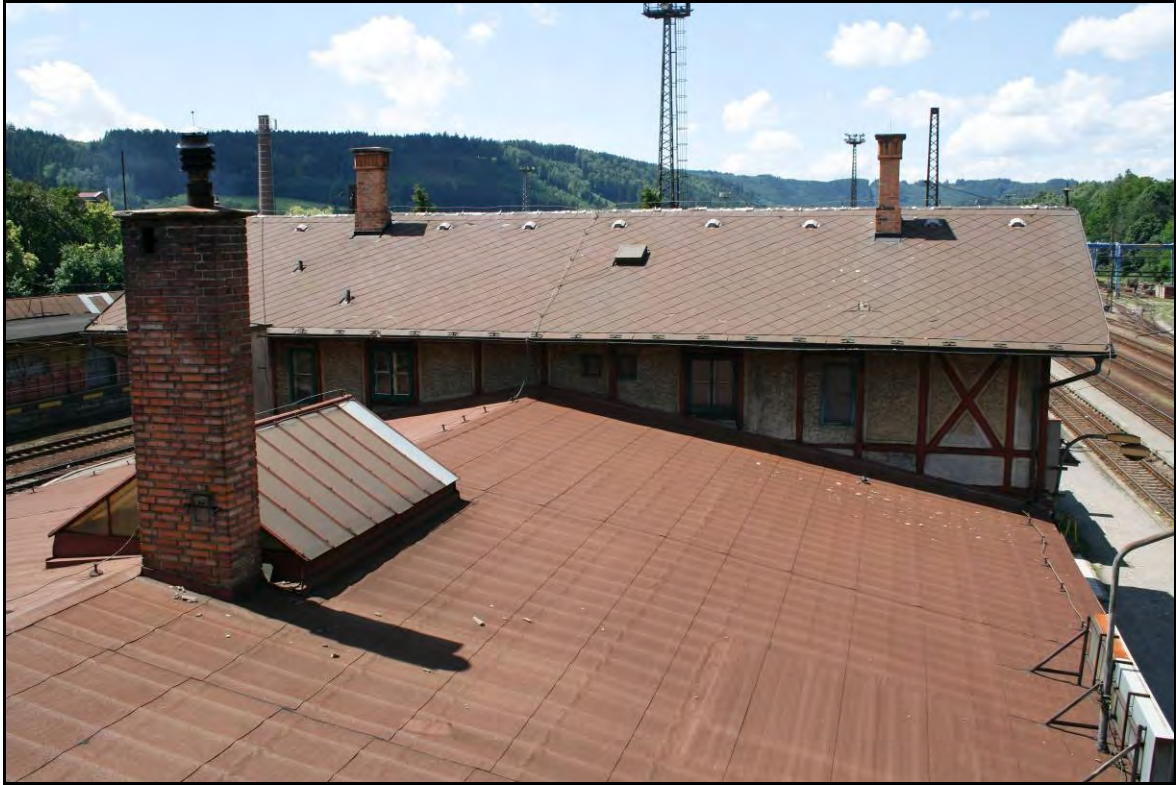
**Foto 17** Pohled na východní fasádu patra západního křídla z 2. patra interiéru východního křídla. Komín procházející střechou středního křídla je novodobý. Za ním světlík sedlového tvaru. Foto 6/2011.

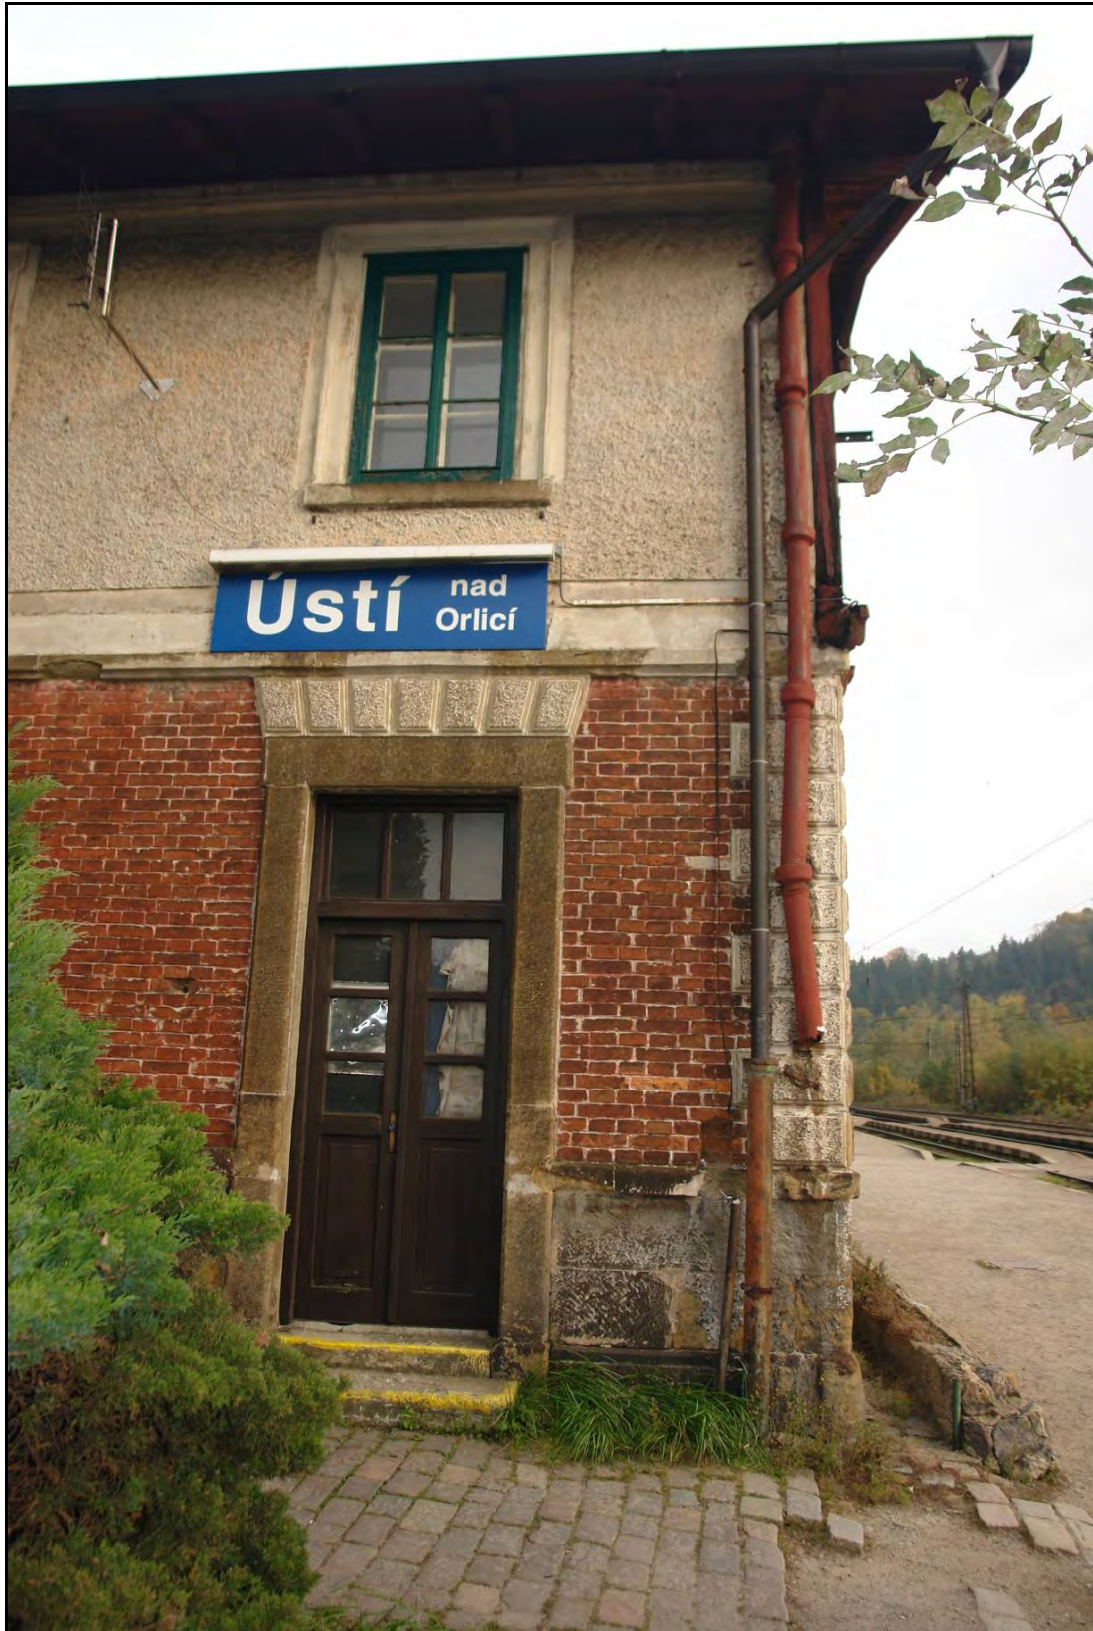
**Foto 18** Detail poslední jižní osy západního průčelí západního křídla. Vidíme, že fasáda je řešena shodně jako u východního křídla. Režné zdivo je na této straně bez doplňujících červených nátěrů.  
Foto 6/2011.

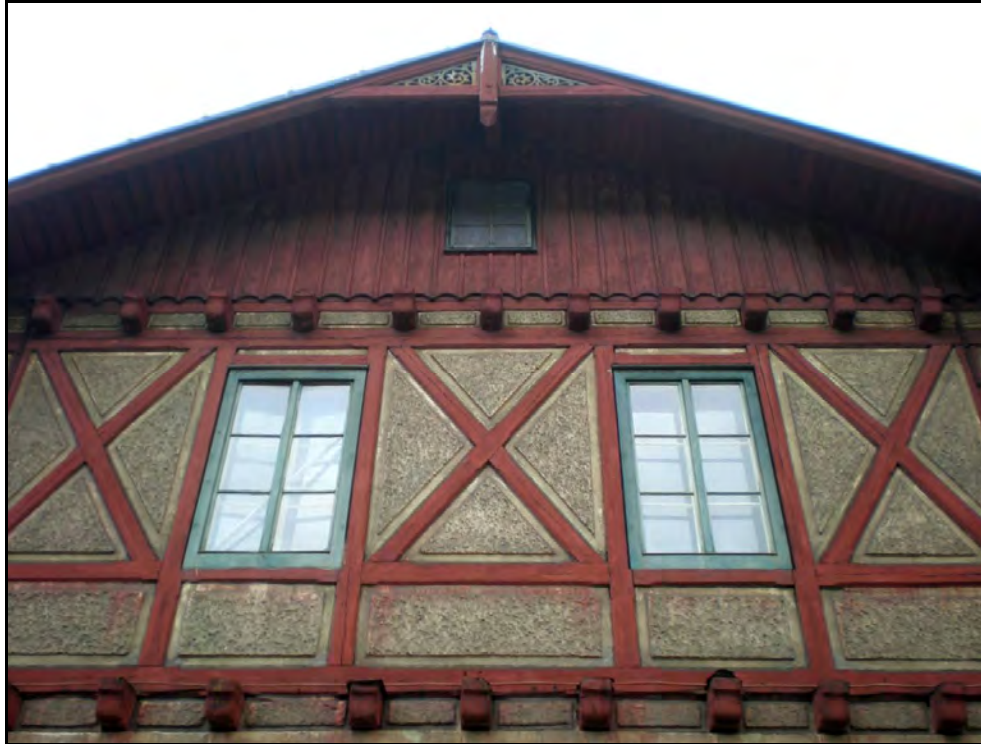
**Foto 19** Detail 1. patra a podkroví jižní fasády západního křídla. Na fotografii je vidět bedněný štít se zhlavími trámů tvořících patrové římsy. Pozednice hrázděné konstrukce je osazena na zhlaví stropních trámů spodního podlaží. Zhlaví jsou dekorativně profilována. Foto 6/2011.

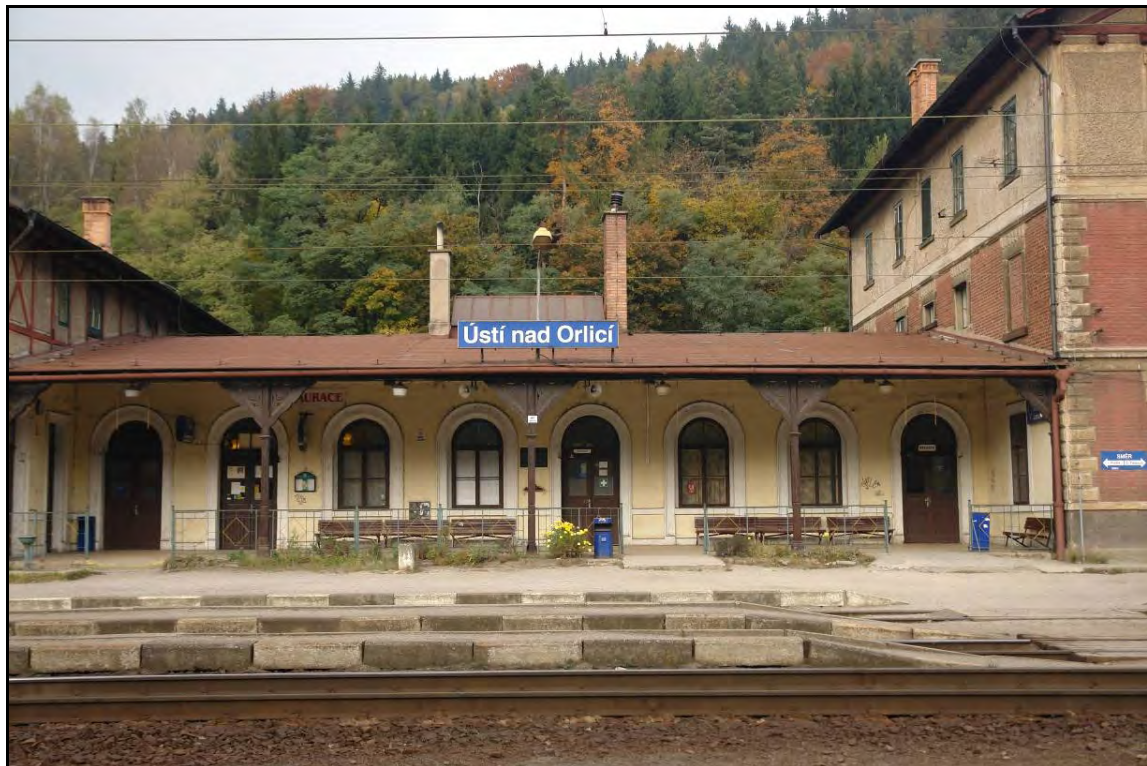
**Foto 20** Celkový pohled na jižní (pražské) nástupiště. Symetricky je řešeno i protilehlé severní nástupiště (letohradské). Foto 6/2011.

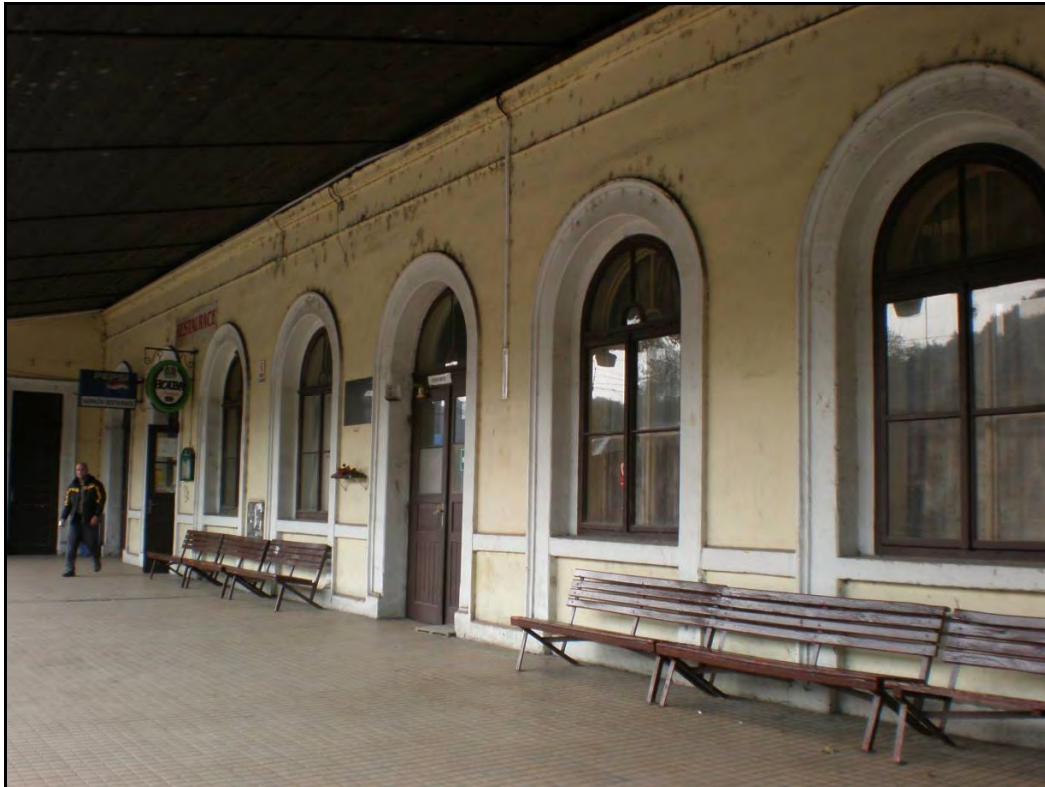
**Foto 21** Pohled západním směrem na kryté jižní nástupiště. Okna a vstupy do středního křídla mají kamenná ostění s půlkruhovými záklenky. Foto 6/2011.

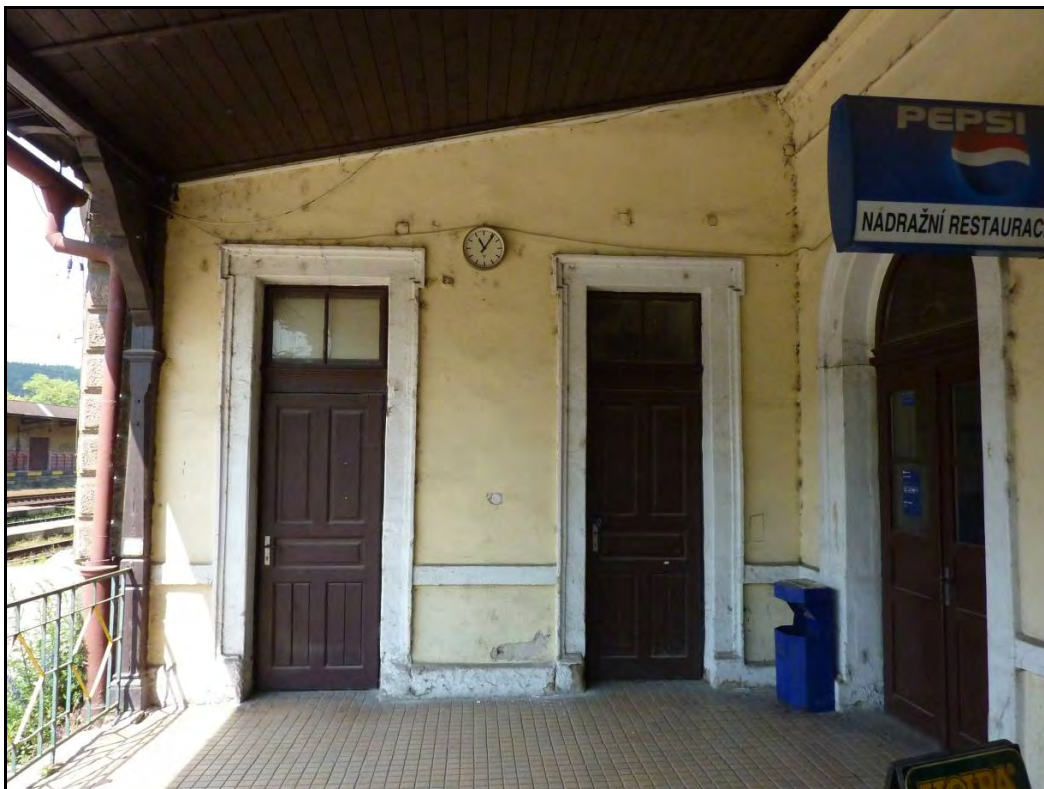
**Foto 22** Pohled na východní stěnu v přízemí západního křídla jižního nástupiště. Na fotografii jsou vidět dva vstupy původně zpřístupňující záchody. Foto 6/2011.

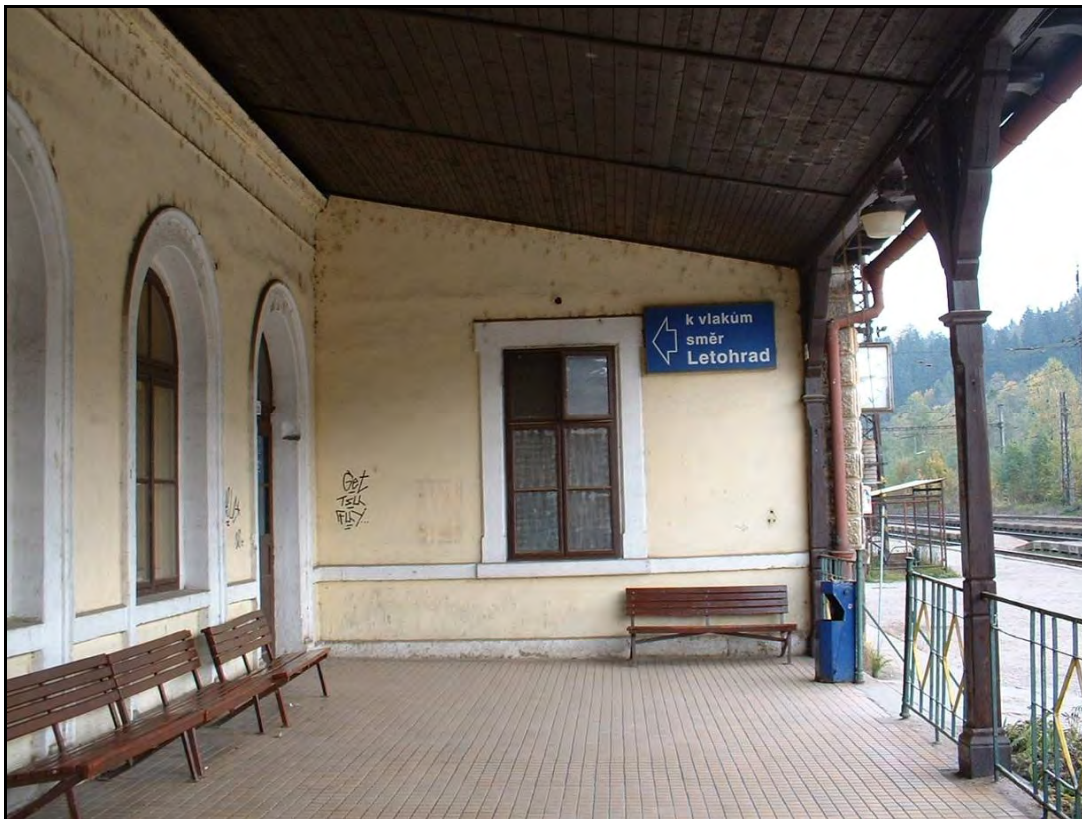
**Foto 23** Pohled na západní fasádu v přízemí východního křídla v ploše jižního nástupiště. Dlažba perónu novodobá. Zábradlí snad původní, z doby výstavby budovy. Foto 6/2011.

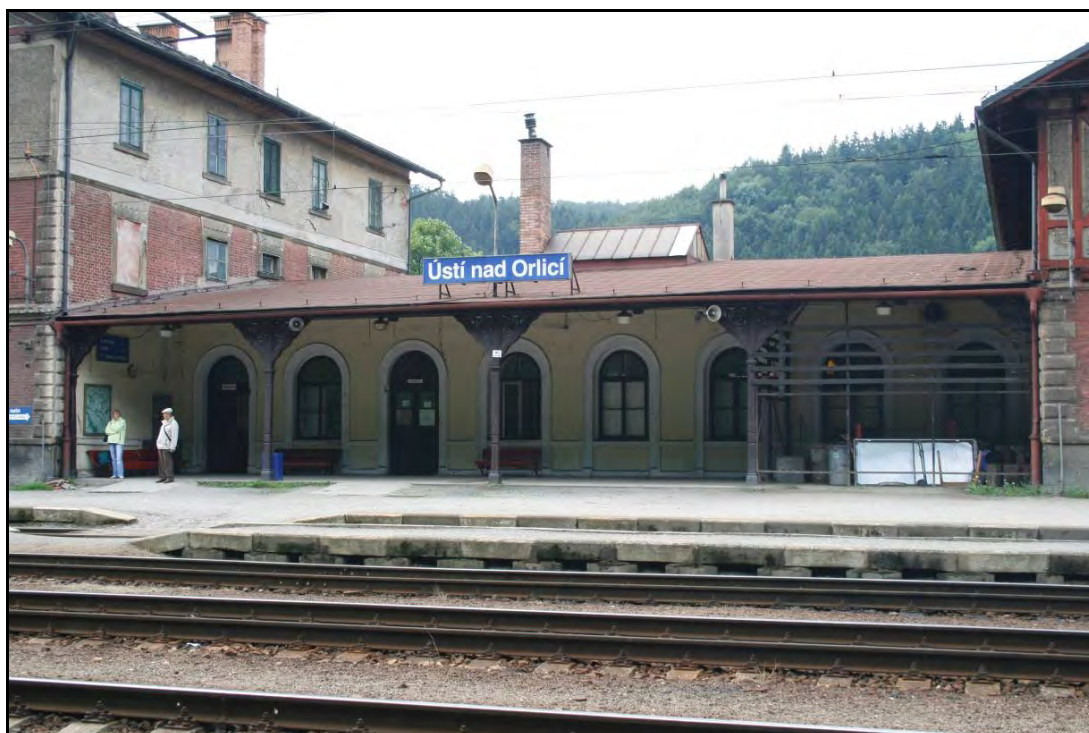
**Foto 24** Celkový pohled na severní (letohradské) nástupiště. Foto 6/2011.
