# ŽELEZNIČNÍ STANICE ÚSTÍ NAD ORLICÍ - VÝPRAVNÍ BUDOVA ČP. 684 -

## STAVEBNĚ HISTORICKÝ PRŮZKUM

2011

REJSTŘÍKOVÉ ČÍSLO ÚSKP: 104023

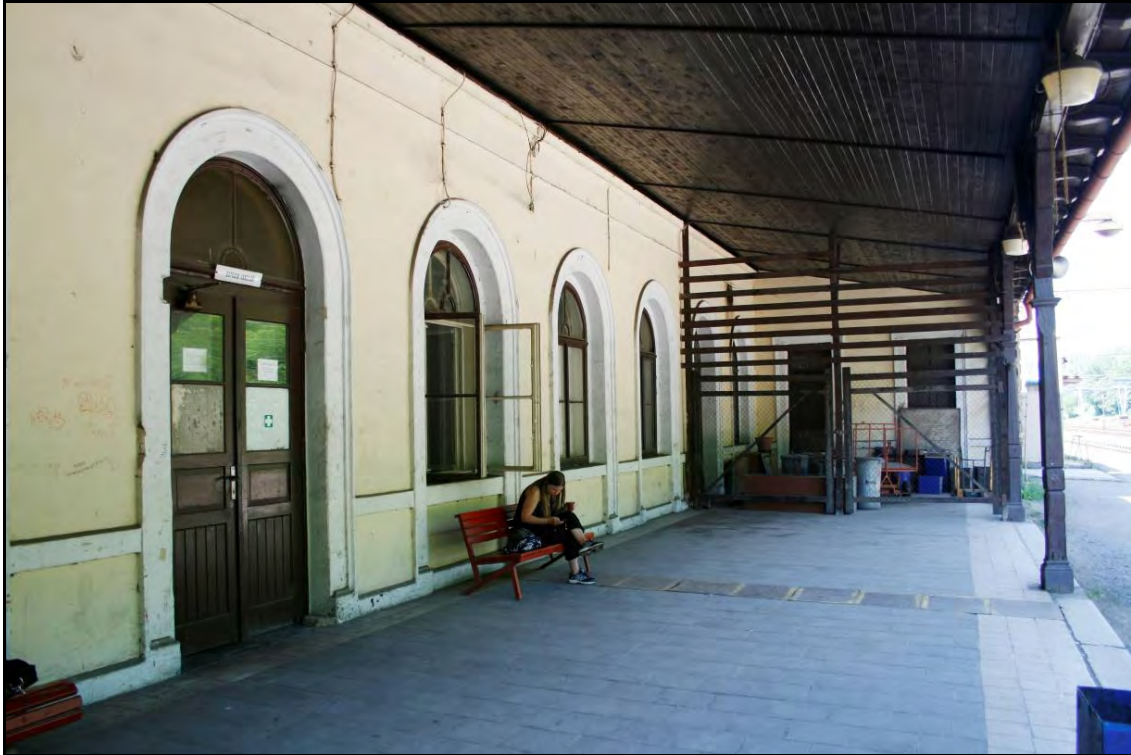
**Foto 25** Pohled na kryté severní nástupiště směrem k západu. Na konci jsou patrné vstupy do ke dvěma původním záchodům (pánskému a dámskému). Řešení je shodné s jižním nástupištěm. Foto 6/2011.

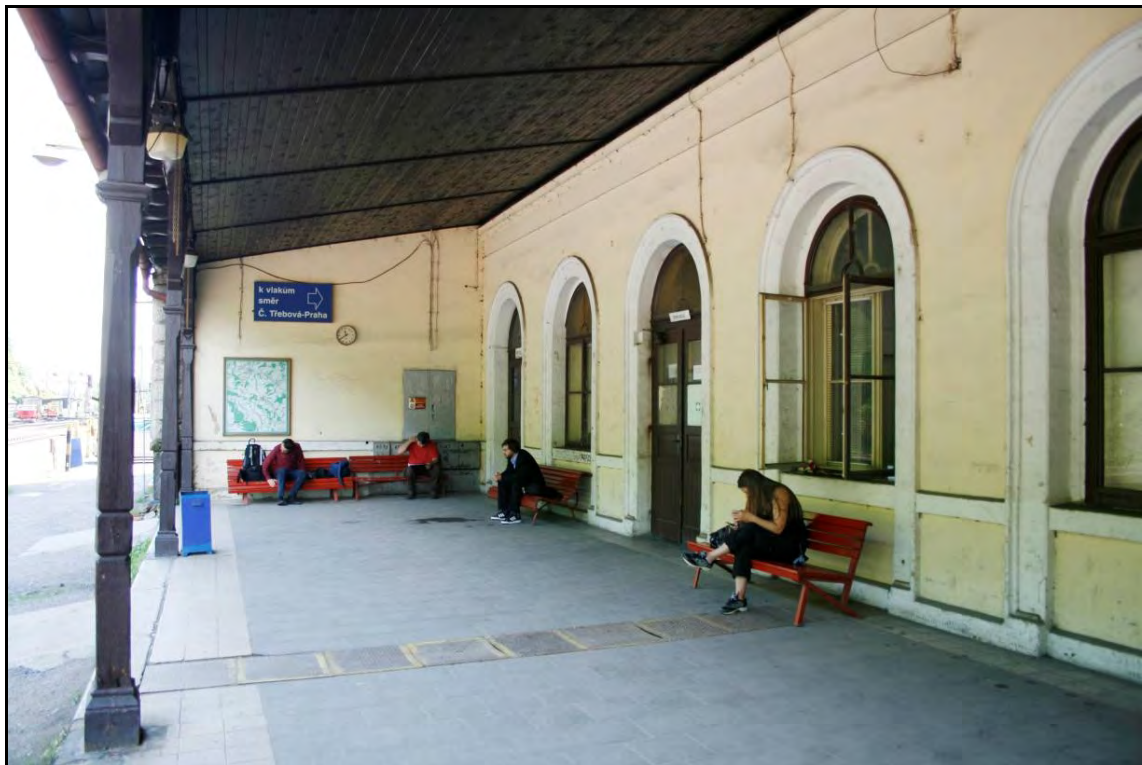
**Foto 26** Pohled na kryté severní nástupiště směrem k východu. Na severním nástupišti chybí původní zábradlí. Dlažba rovněž novodobá, byť odlišná od jižního perónu. Foto 6/2011.

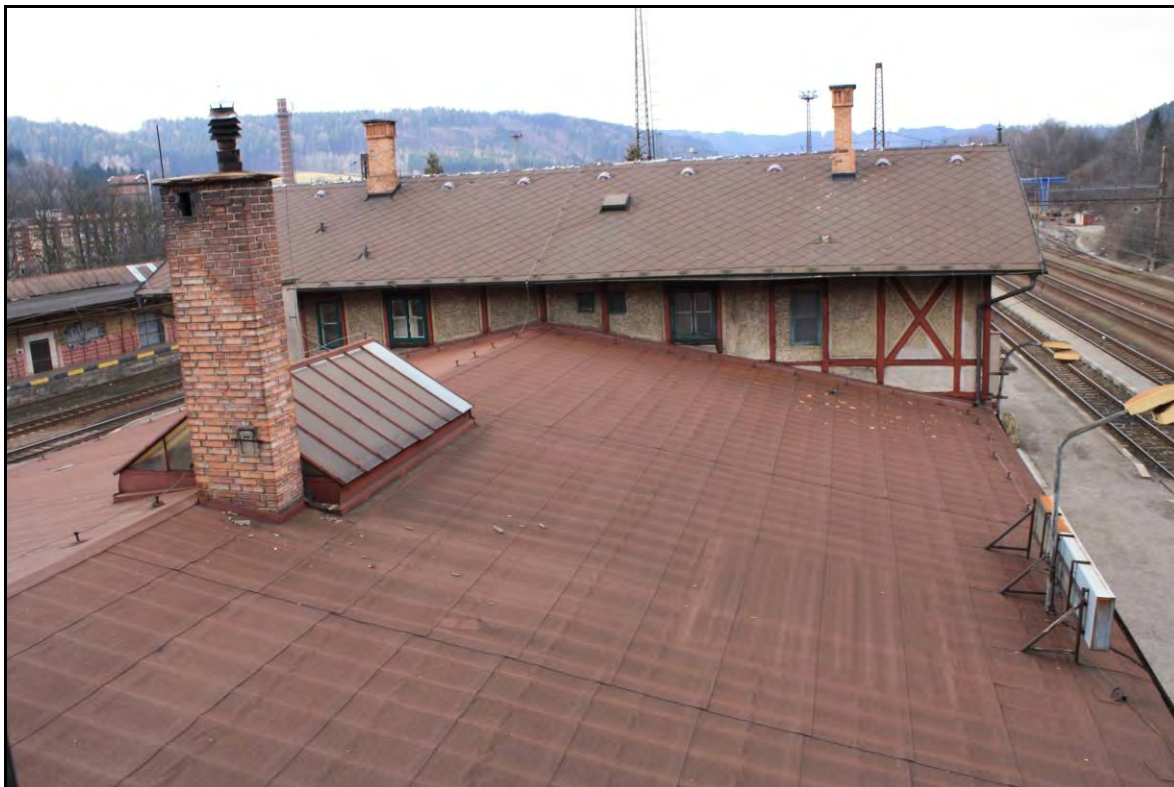
**Foto 27** Pohled zastřešení přízemního spojovacího křídla. U komína je vidět prosklený světlík, který původně přiváděl světlo do haly a dnes je v interiéru zaslepený. Střeška nad středním křídlem je kryta barvenou lepenkou. Pod ní je patrné pravidelné zvlnění starší střešní krytiny, snad plechové (nezkoumáno). Foto 6/2011.

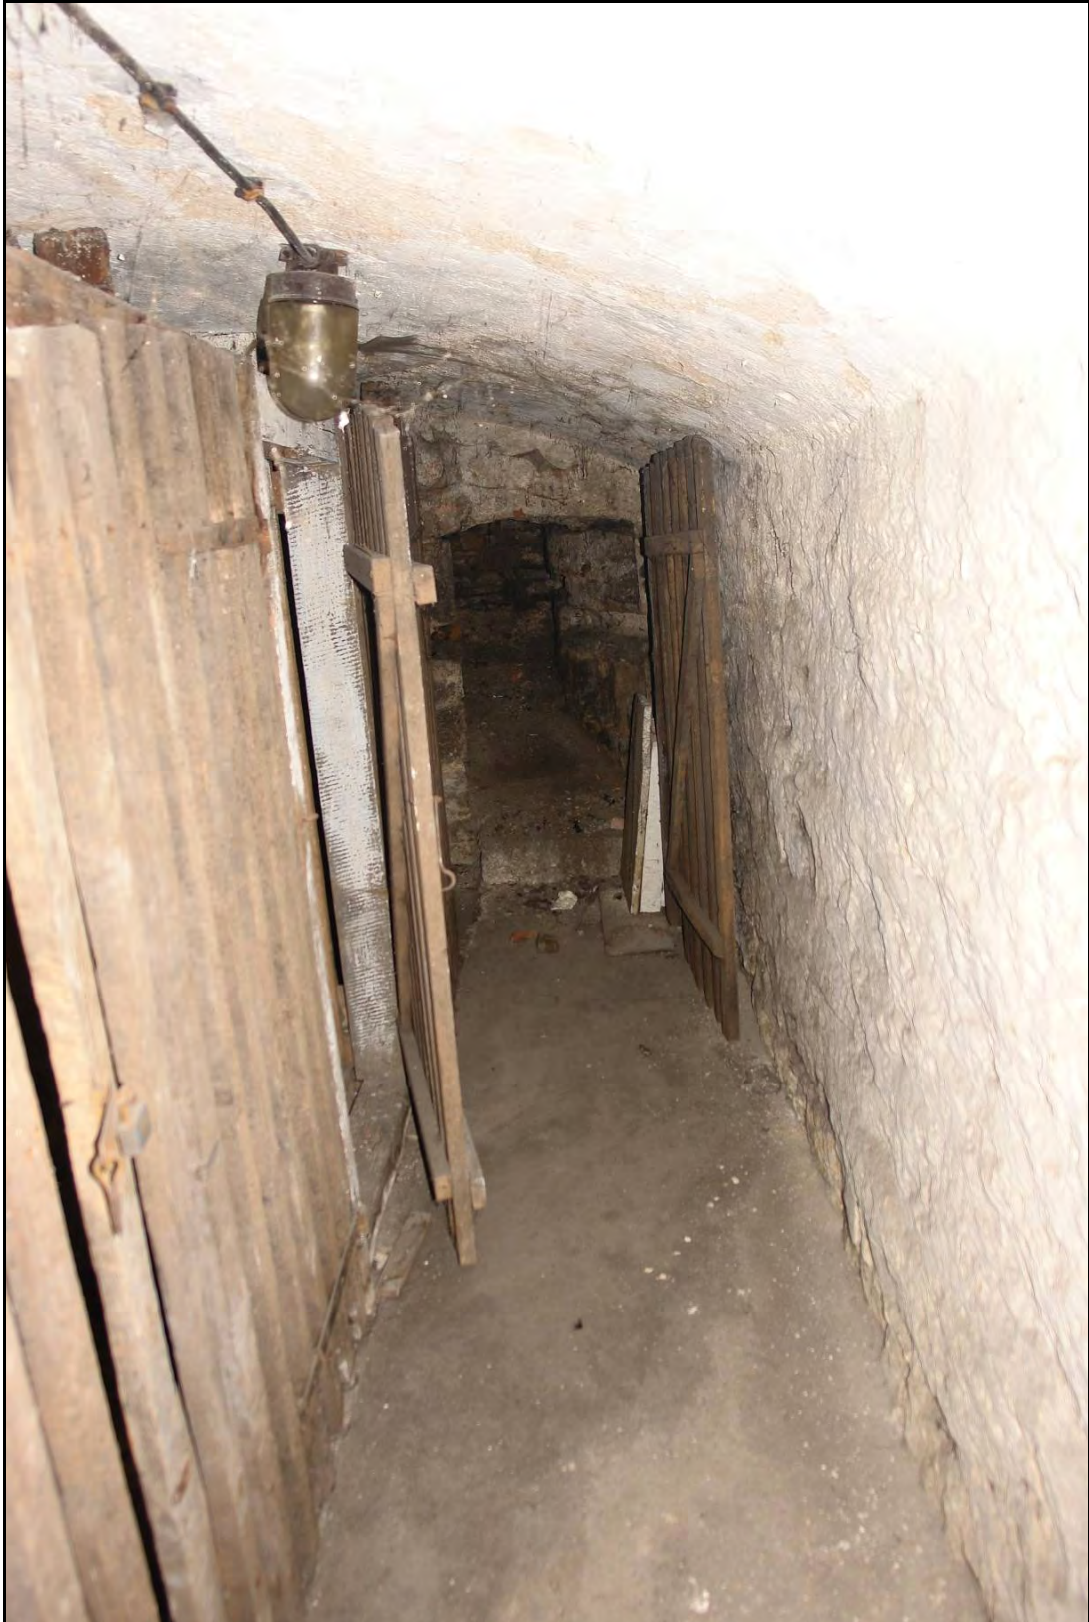
**Foto 28** Prostor **002**. Pohled směrem k východu do sklepního prostoru. Po levé straně vestavěná dřevěná kóje. Na konci se nachází ústí odvětrávacího otvoru. Foto 6/2011.

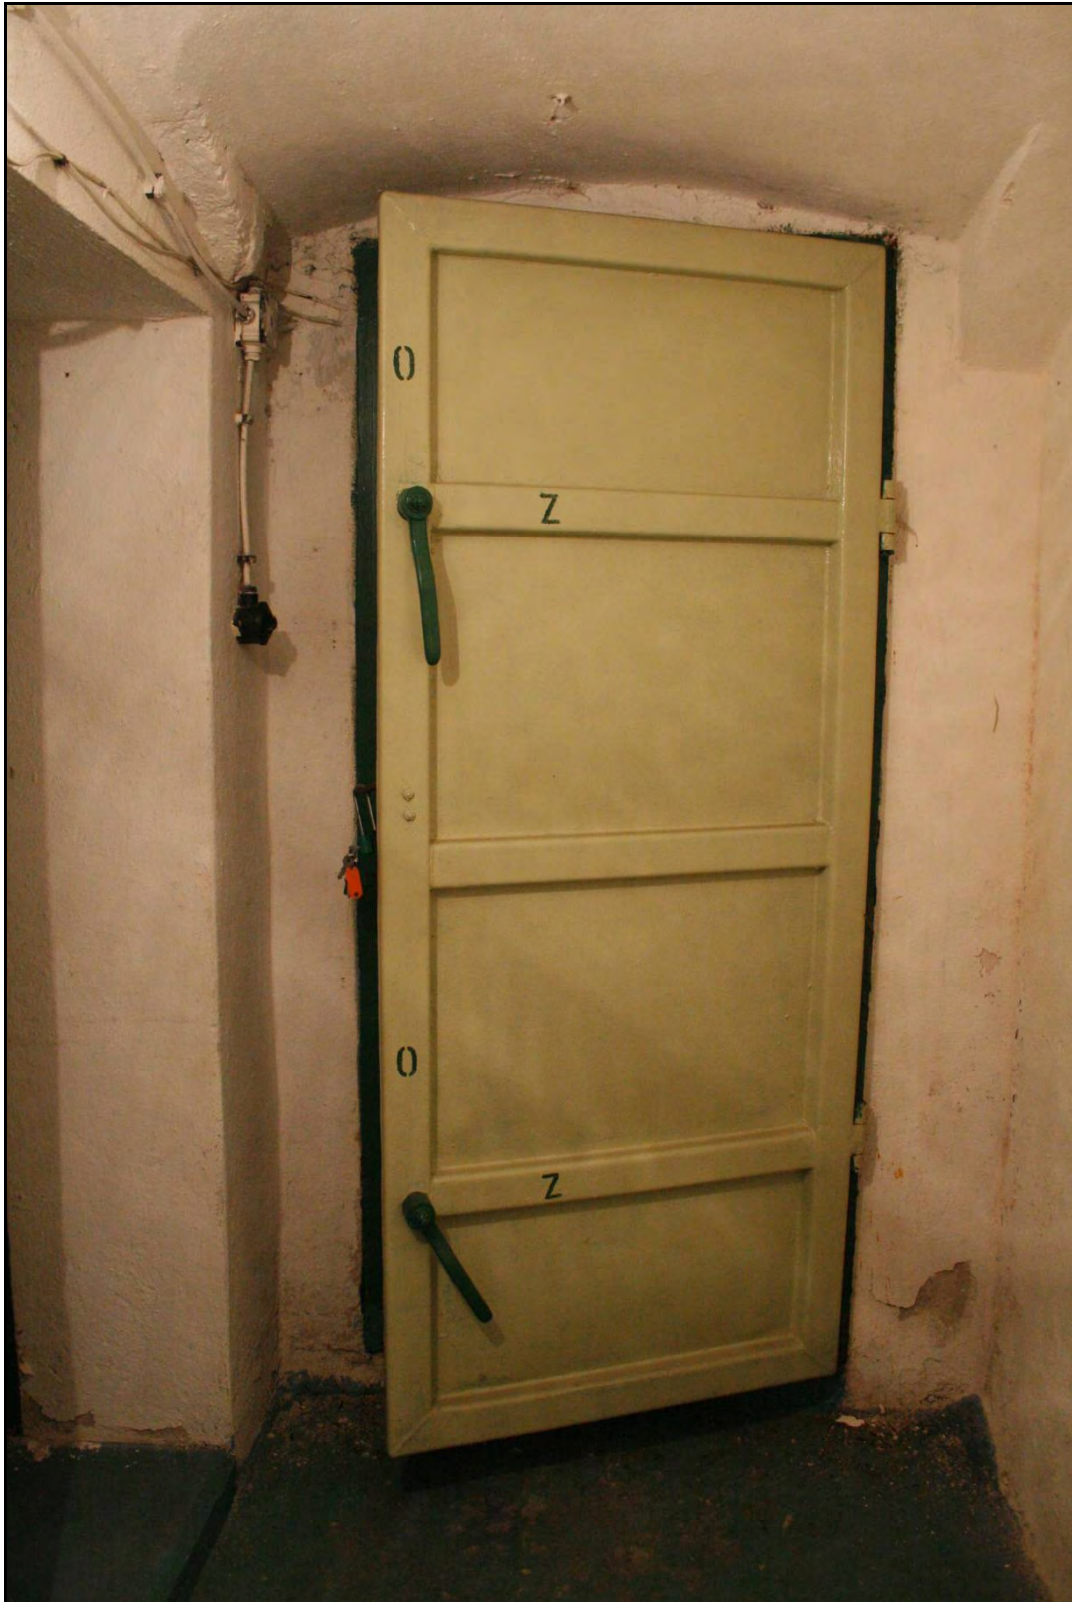
**Foto 29** Prostor 005. Detail bezpečnostních jednokřídlých železných dveří do prostoru krytu civilní obrany. Foto 6/2011.

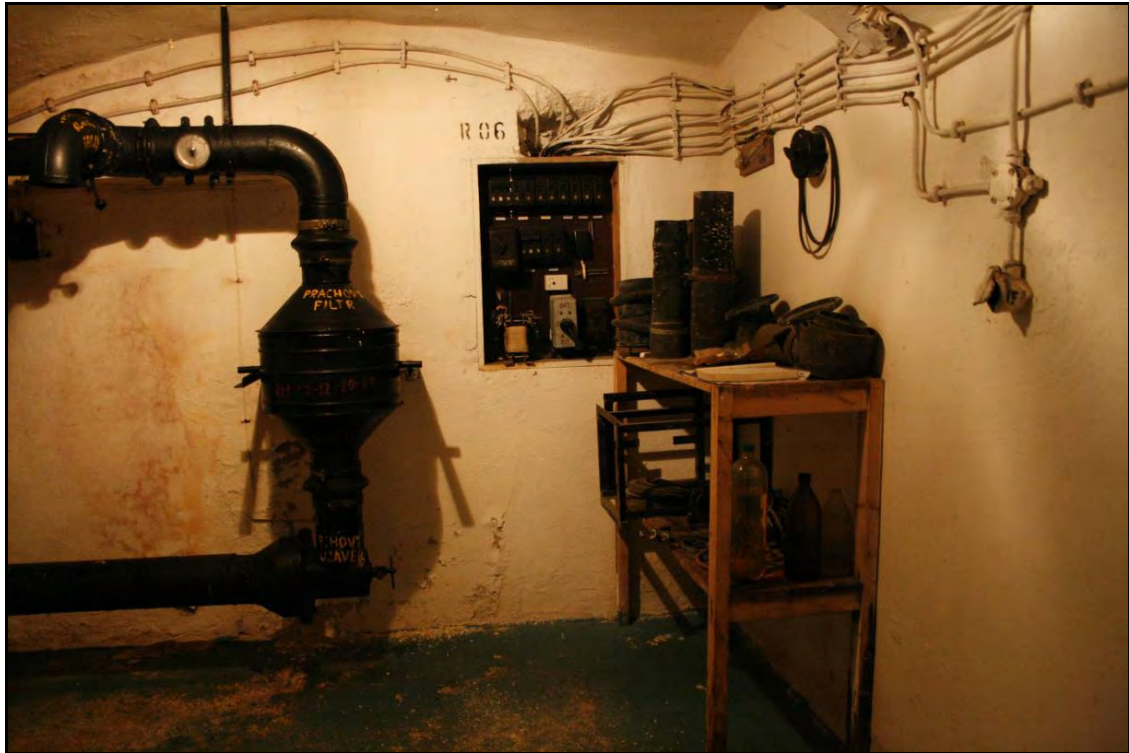
**Foto 30** Sklepní prostora 009. Pohled na mechanismus ručního přívodu kyslíku do krytu CO. Foto 6/2011.

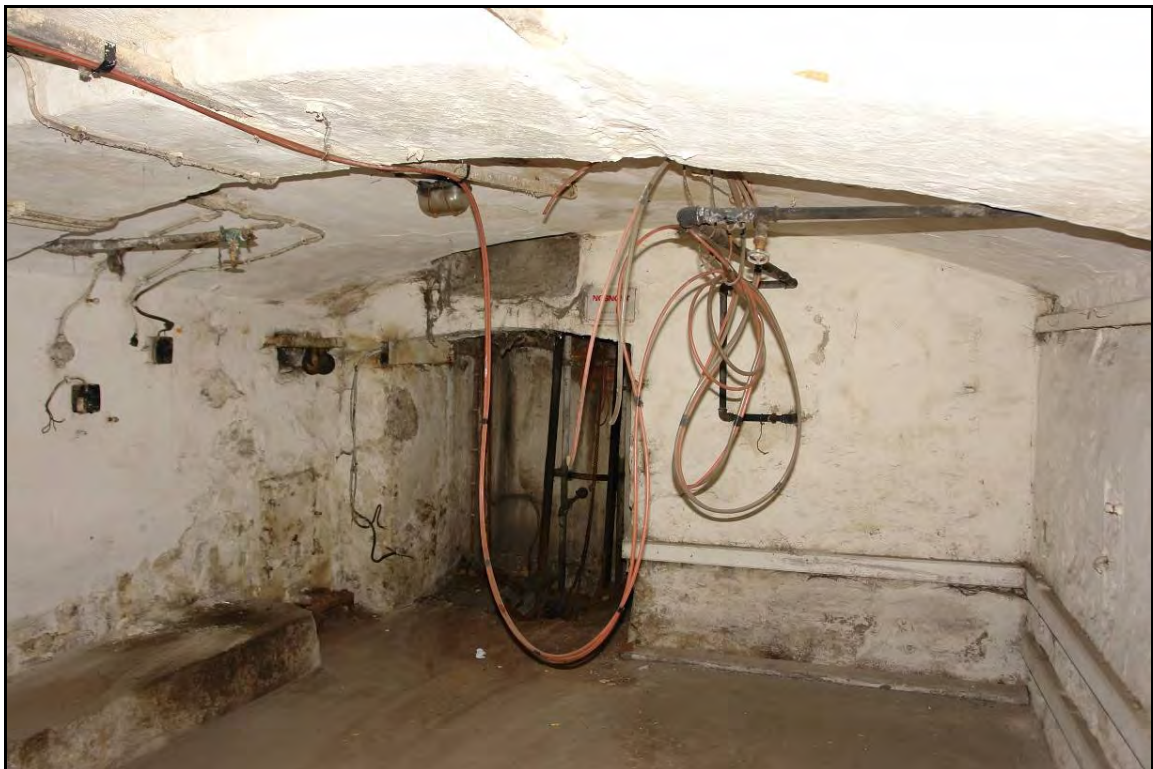
**Foto 31** Sklepní prostora 008. Pohled na západní stěnu s výklenkem pro spouštění potravin a nápojů pro restauraci. Foto 6/2011.

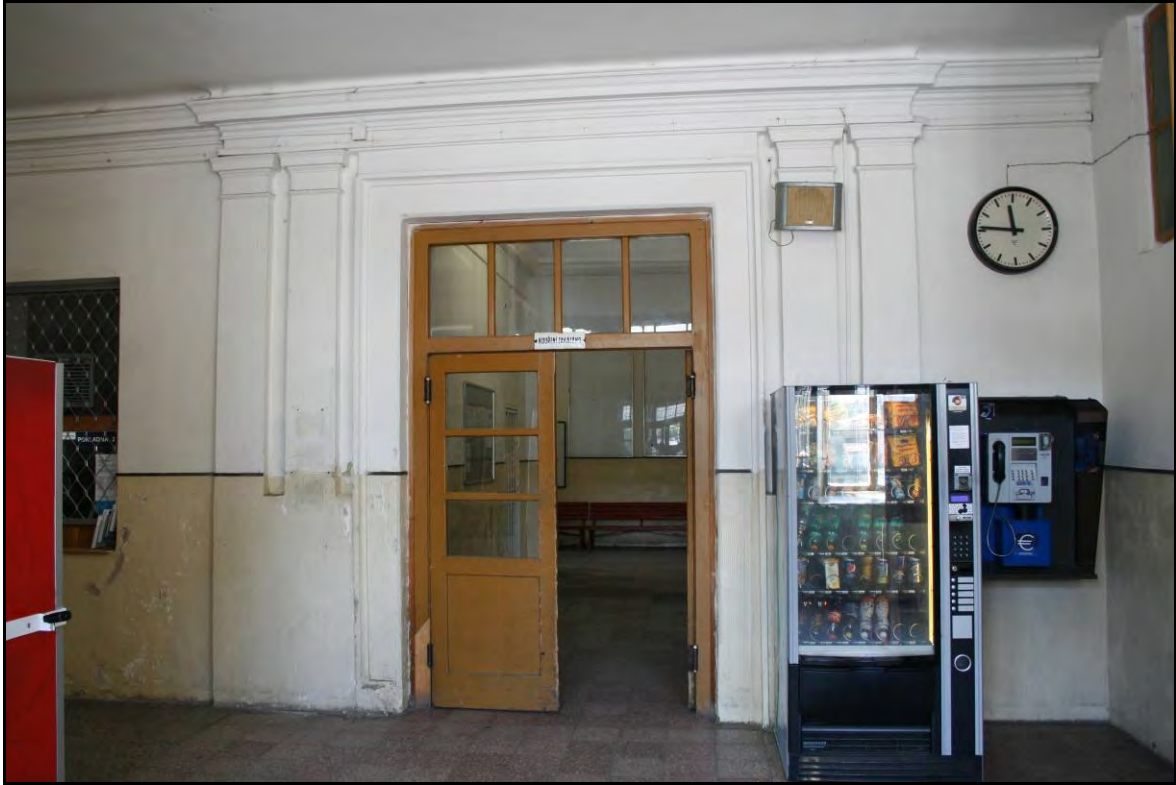
##### **Prostor 101 [**foto 32**]**

**Foto 32** Prostor 101. Pohled na západní stěnu bývalé vstupní haly se vstupem do prostoru 002. Na fotografii vidíme původní rámování vstupu pilastry, vynášejícími římsu, která obíhá celý obvod místnosti. Foto 6/2011.

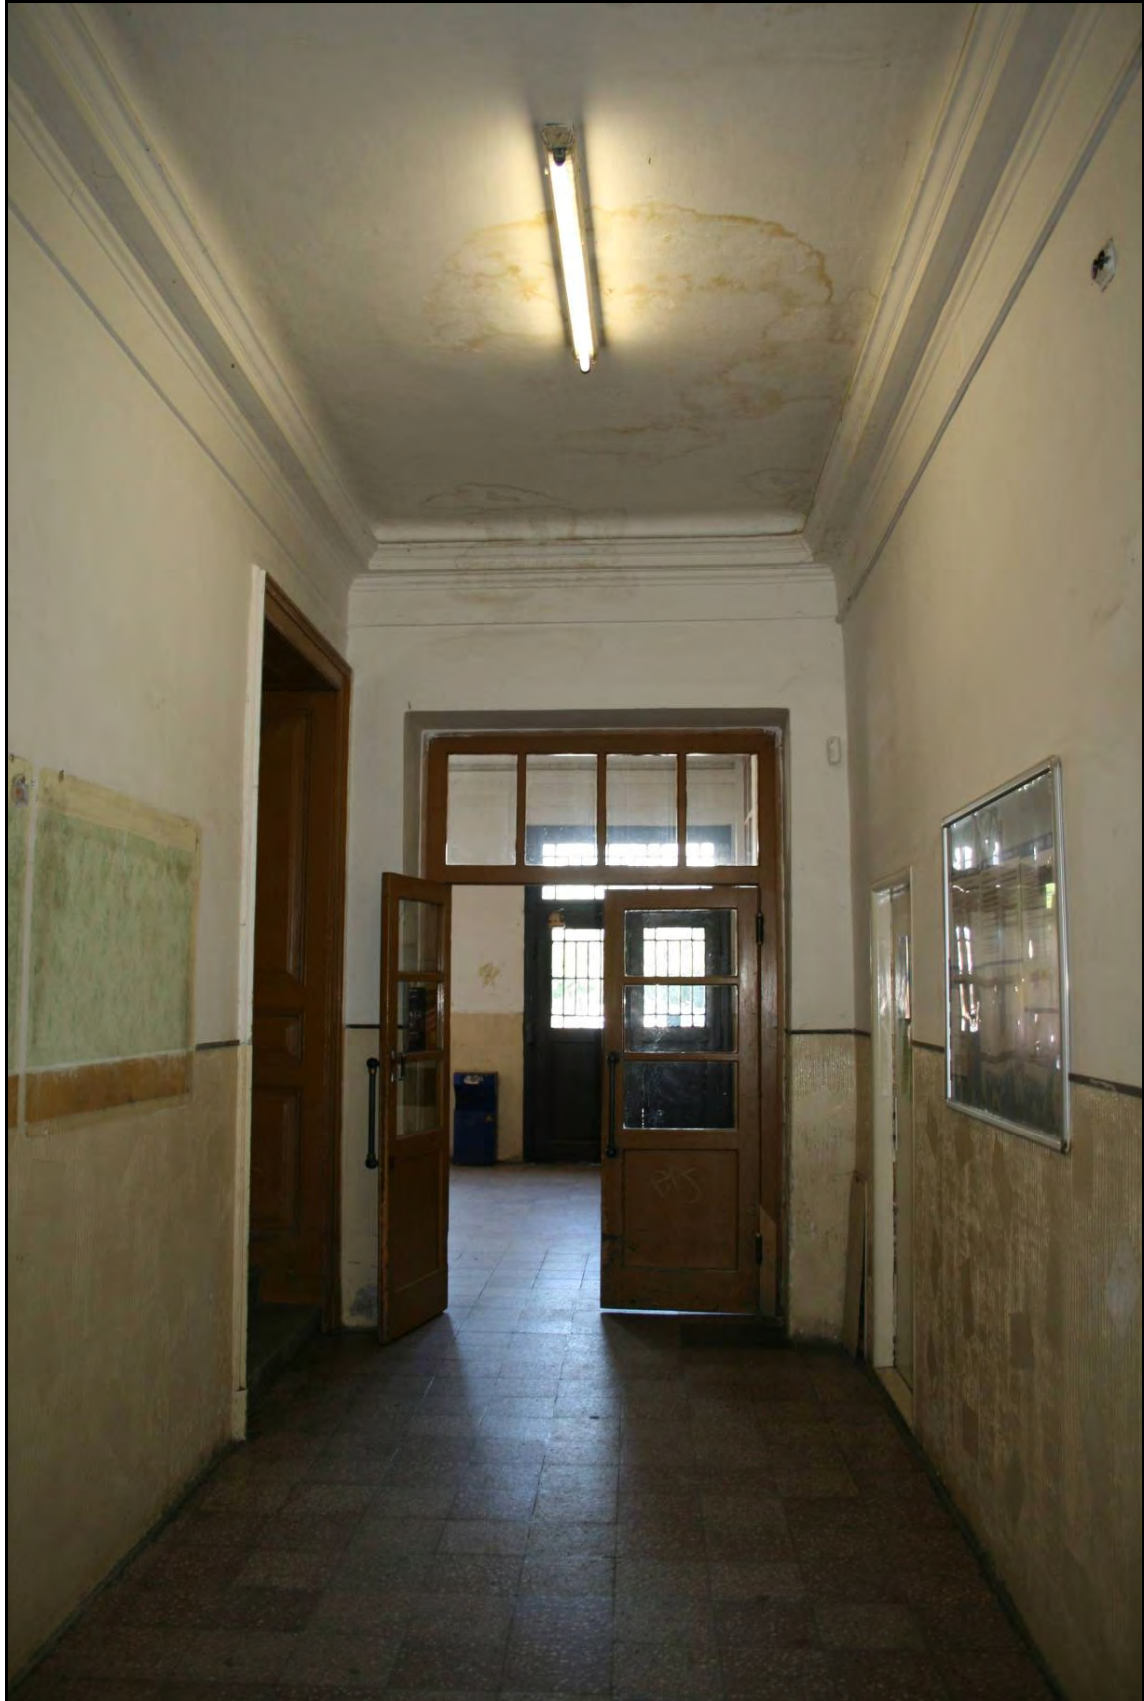
**Foto 33** Prostor 102. Pohled směrem ke vstupní hale 101. Vlevo je vstup ke schodišti vedoucímu do pater východního křídla. Pod stropem obíhá štuková římsa. Foto 6/2011.

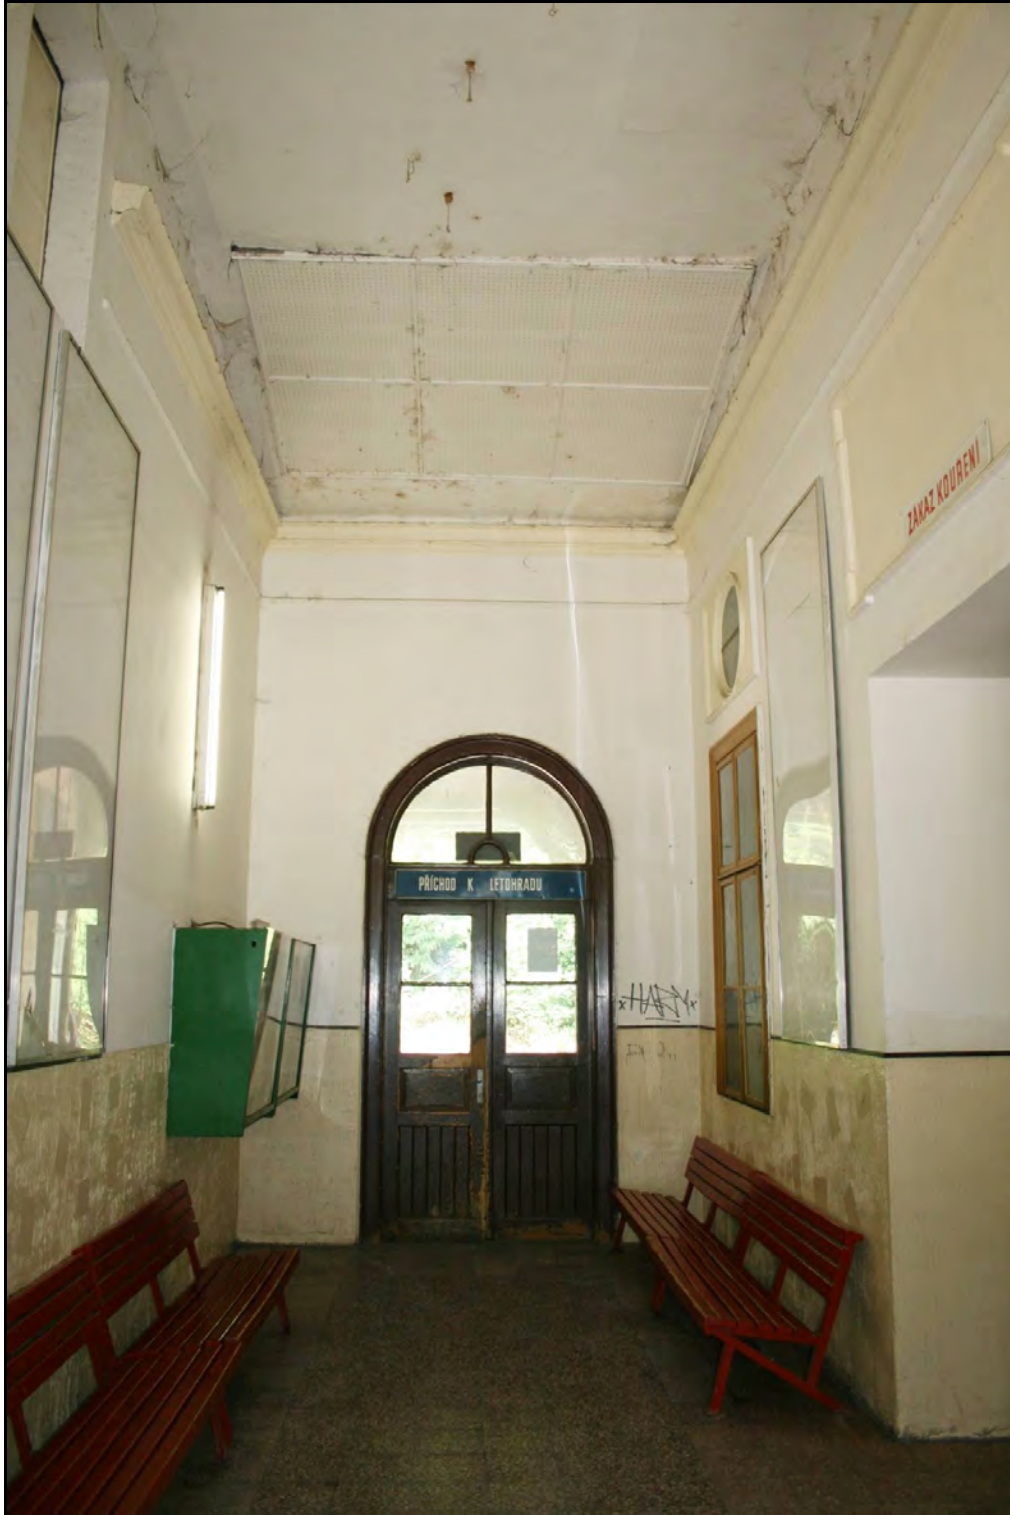
**Foto 34** Prostor 102. Pohled do interiéru spojovací chodby mezi oběma nástupišti. Na pravé straně je vidět obdélné a menší kruhové okno osvětlující vnitřní schodiště. U stropu na proavé straně je jednoduchý obdélný vstup do prostoru krovu spojovací křídla. Na stropě je vidět zaslepený otvor po jednom ze světlíků. Podle nejnovějších nálezů v podstřeší středního křídla (**foto 80 – 82**) je zřejmé, že stávající strop byl vložen druhotně a zároveň že původně i v průchodu byl otevřený průhled do krovu. Foto 6/2011.

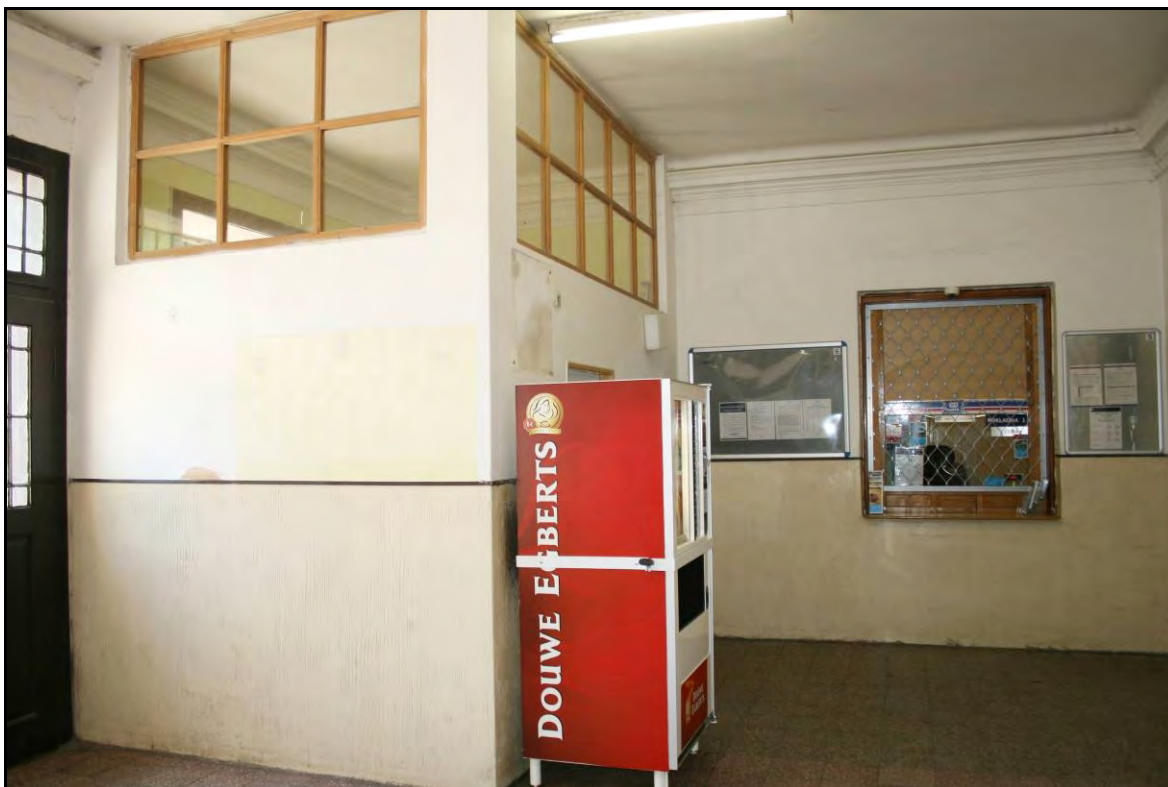
### **Prostor 103 [foto 35]**

**Foto 35** Prostor 103. Pohled na malou místnost sloužící jako úschovna, vestavěnou do vestibulu 101 a v současné době nepřístupnou. Na pravé straně je vidět okénko do prostoru taktéž nepřístupných pokladen. Foto 6/2011.

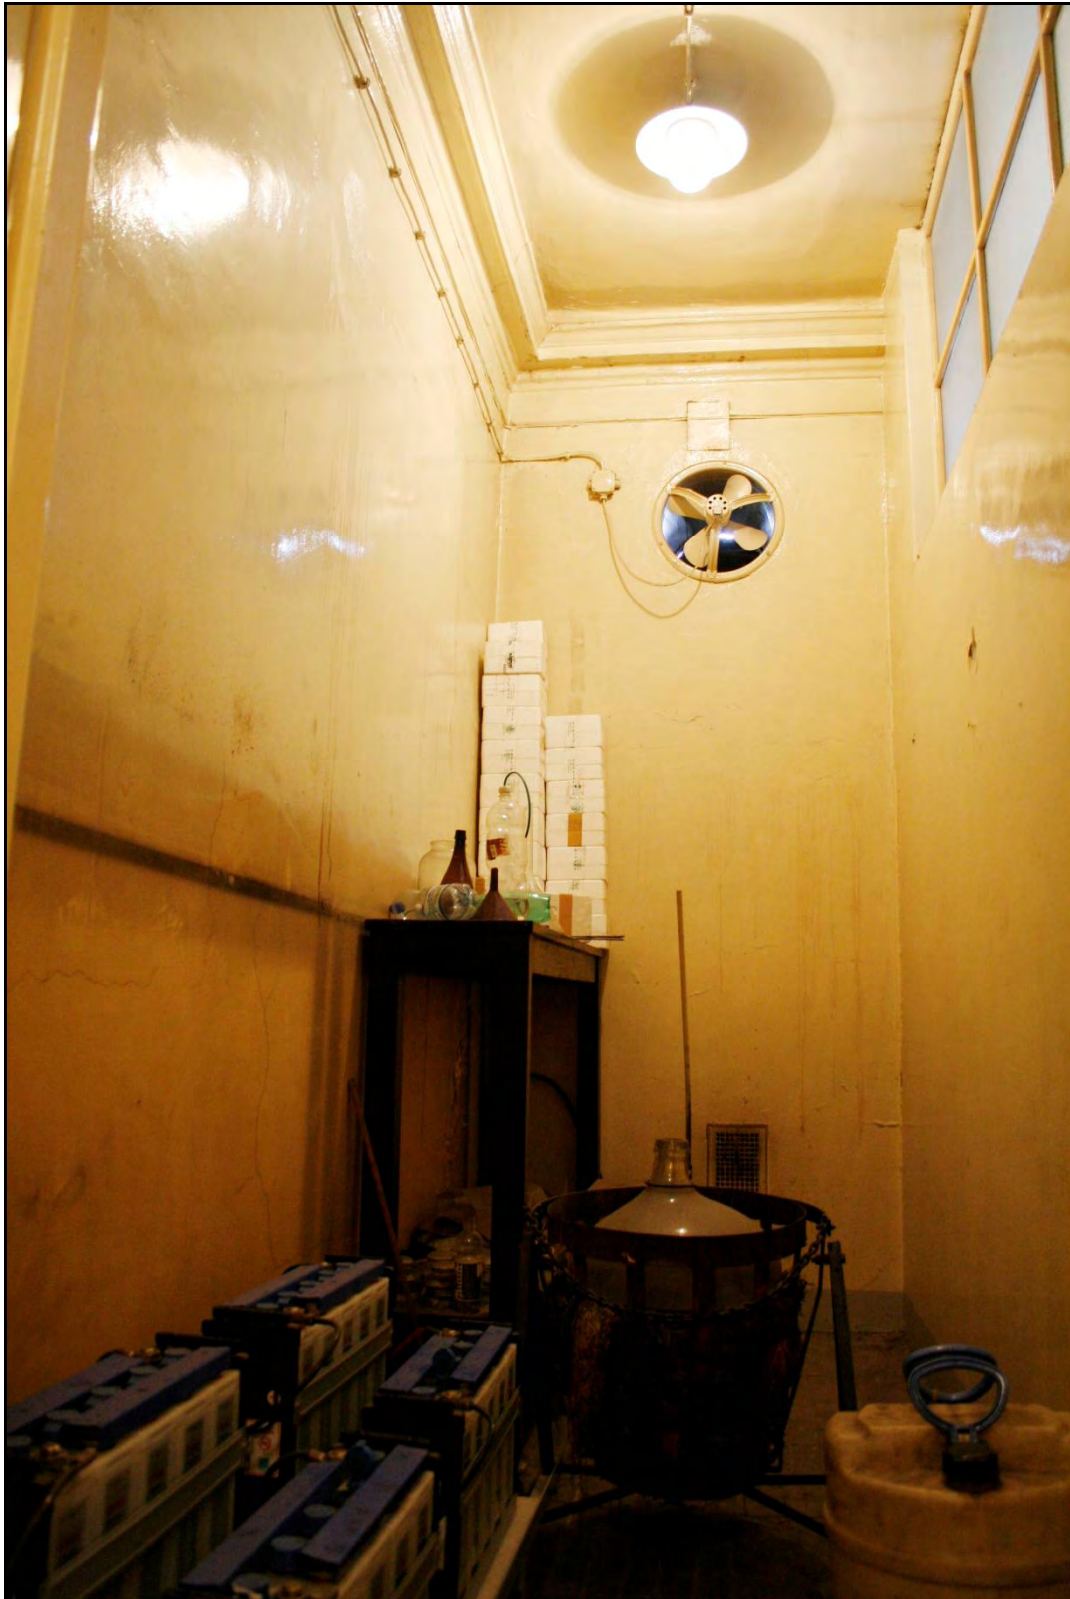
### **Prostor 109 [foto 36]**

**Foto 36** Prostor 109. Pohled do úzkého prostoru vzniklého předělením vstupní haly 101. Pod stropem je vidět průběžná římsa.

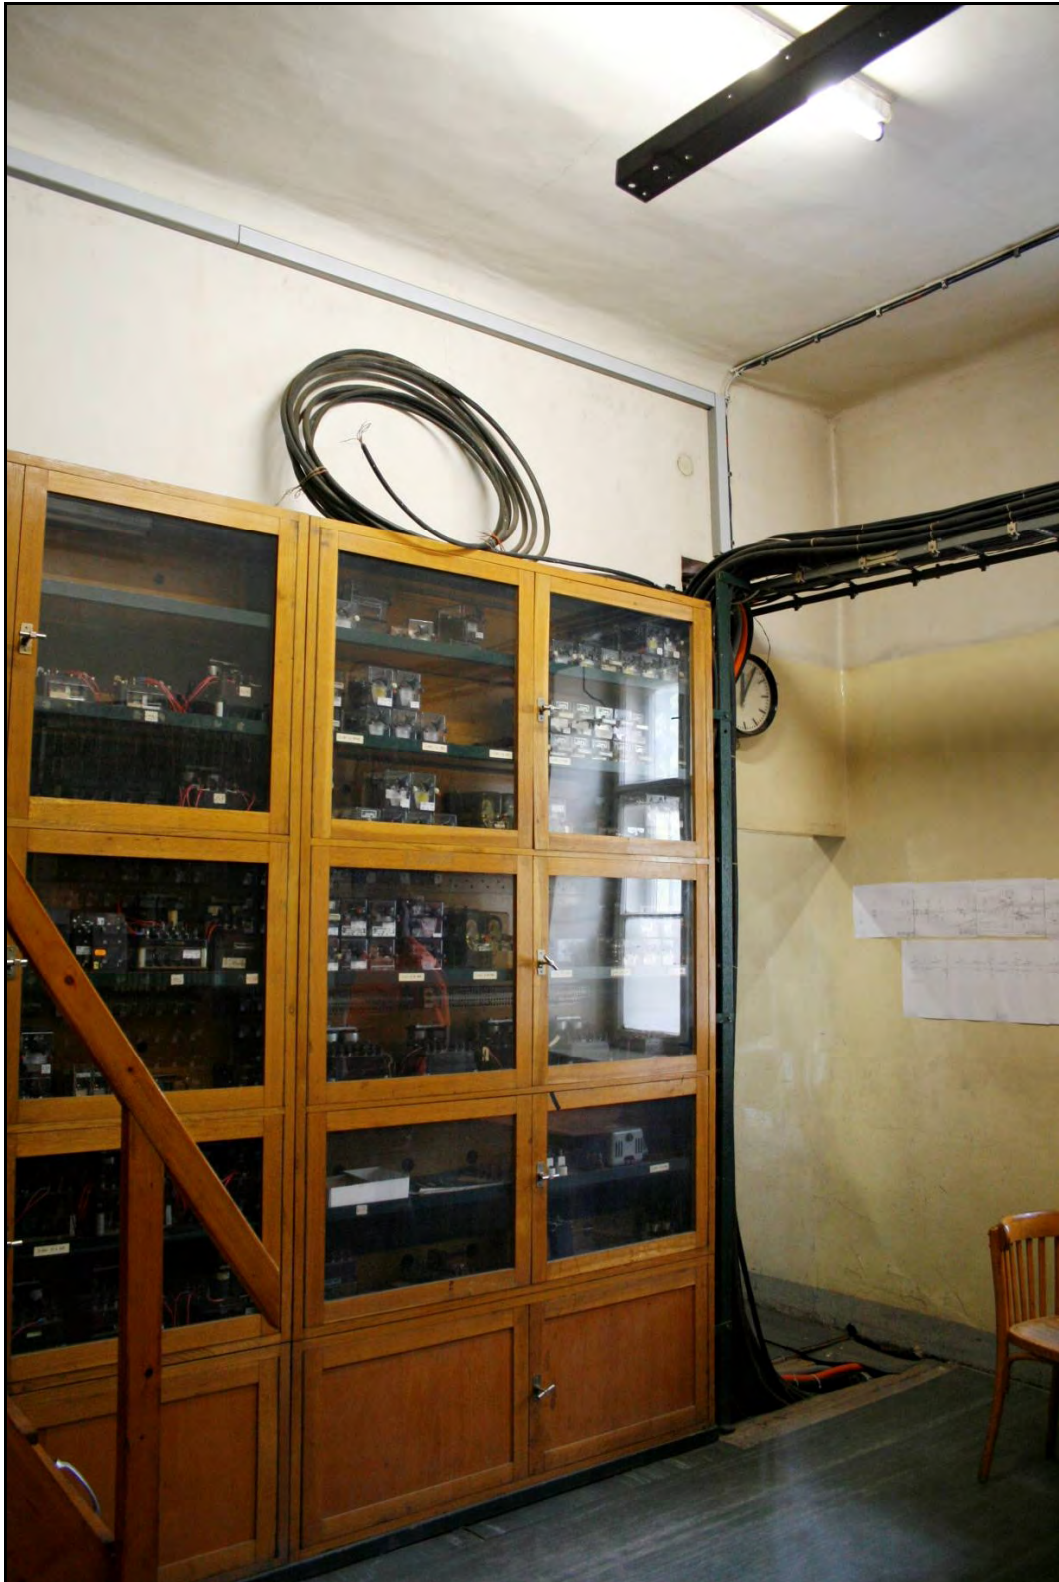
**Foto 37** Prostor 111. Pohled na proražený průchod do sousední místnosti 112. Původní vstup se nachází za velkou skříní. Foto 6/2011.

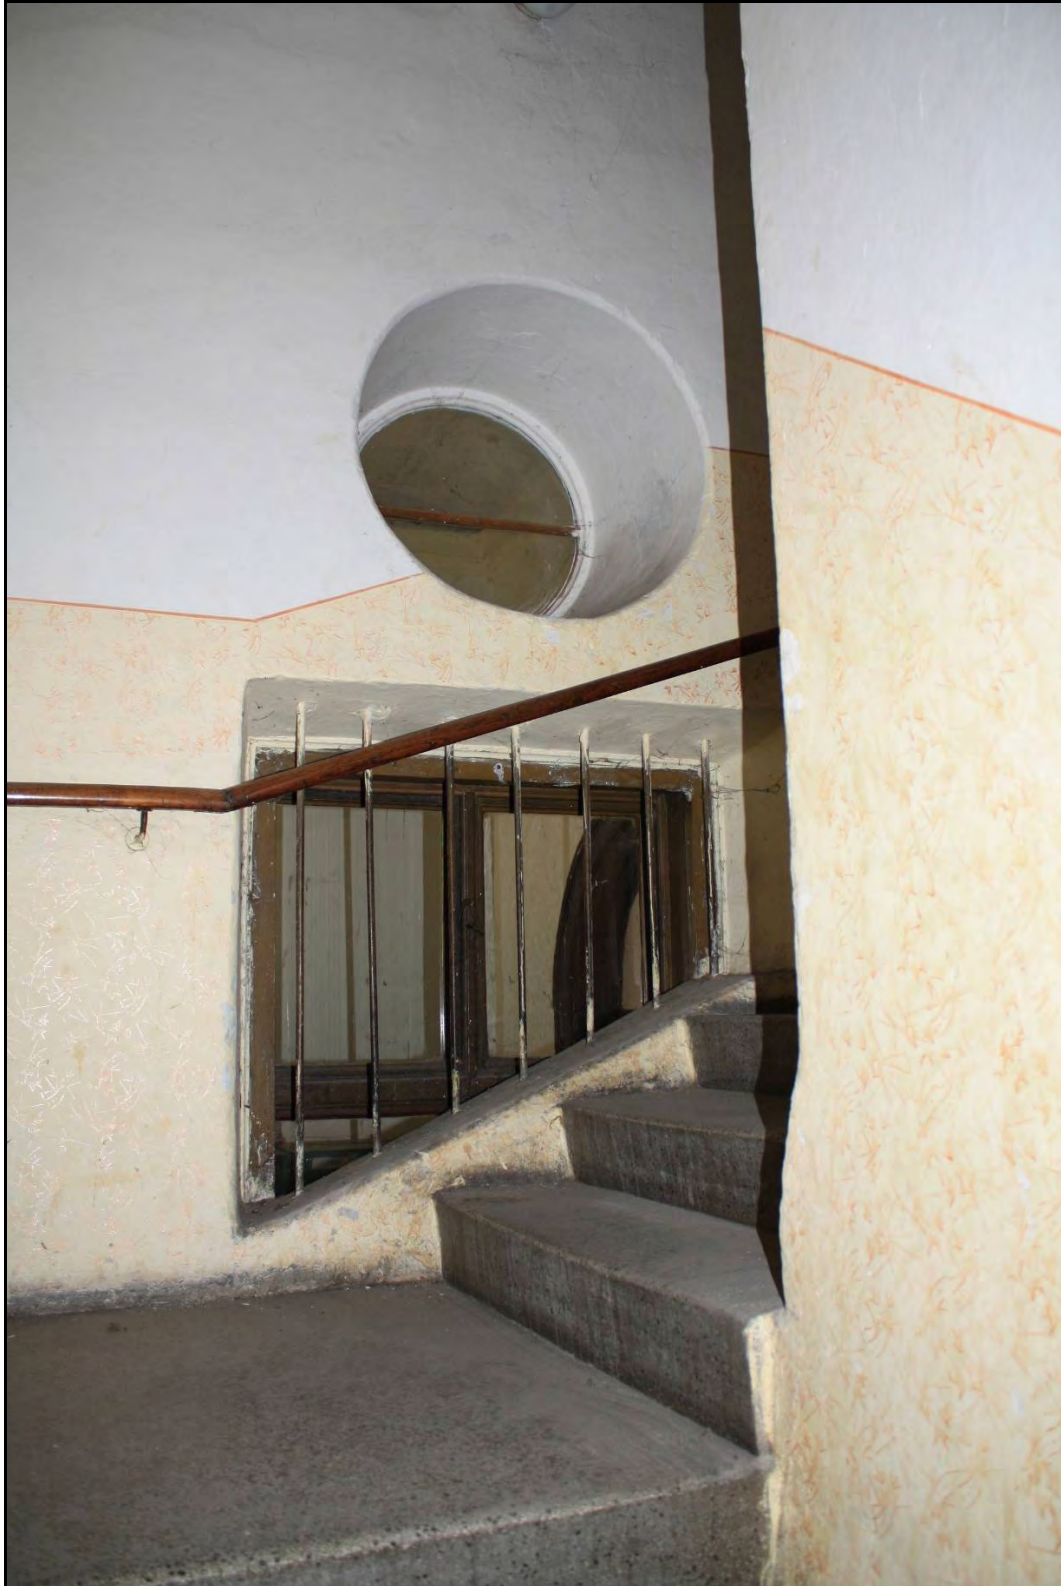
**Foto 38** Prostor **113**. Detail nástupu na první podestu schodiště ve východní křídle. V pozadí vidíme okna přisvětlující schodiště z prostoru **102**. Foto 6/2011.

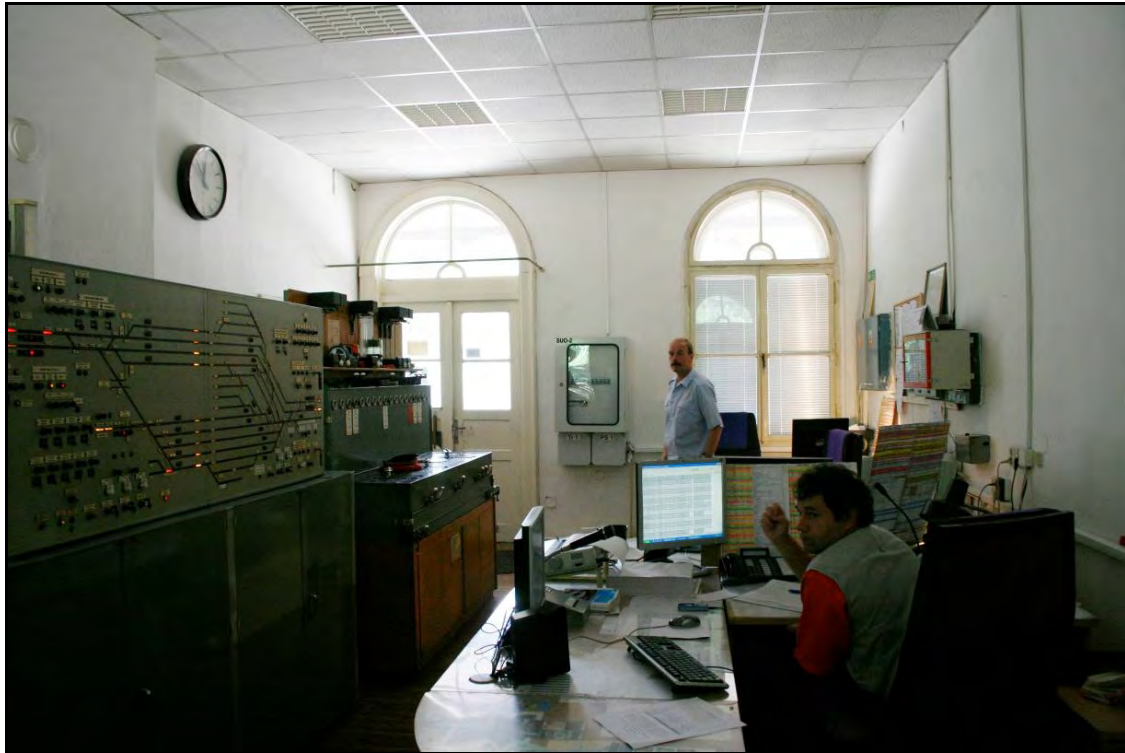
**Foto 39** Prostor 117. Pohled na jižní stěnu se vstupem z pražského nástupiště. Místnost má novodobý pohled, nad nímž se nachází původní průhled do krovu z doby výstavby výpravní budovy. Prostor dnes slouží jako dopravní kancelář.

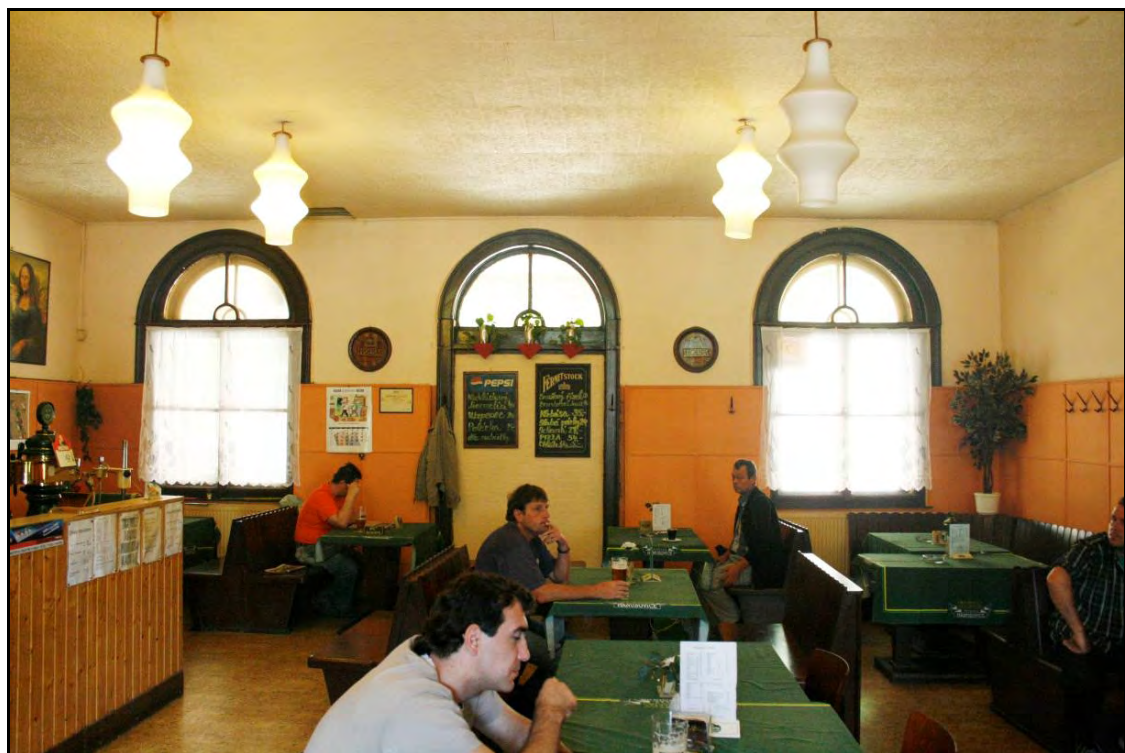
**Foto 40** Místnost 119. Pohled na severní stěnu místnosti, která slouží jako restaurace. Ve střední ose vidíme původní vstup na severní letohradské nástupiště, dnes zaslepený. Foto 6/2011.

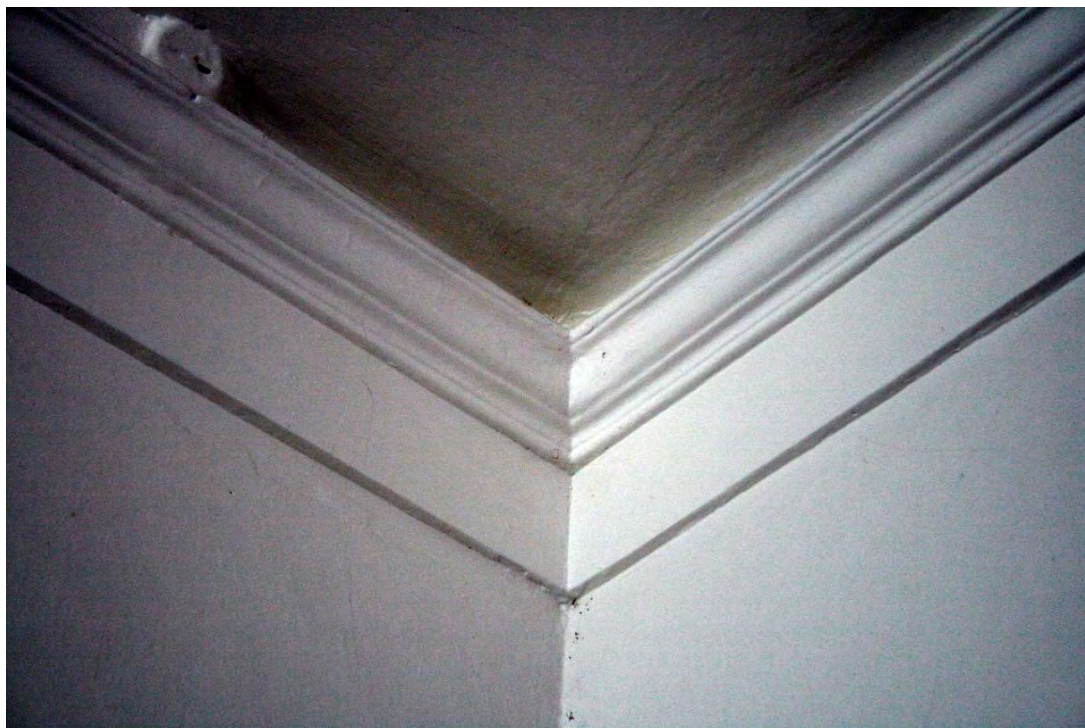
**Foto 42** Prostor 121. Detail profilované štukové římsy, nepochybně původní, z doby výstavby objektu. Foto 6/2011.

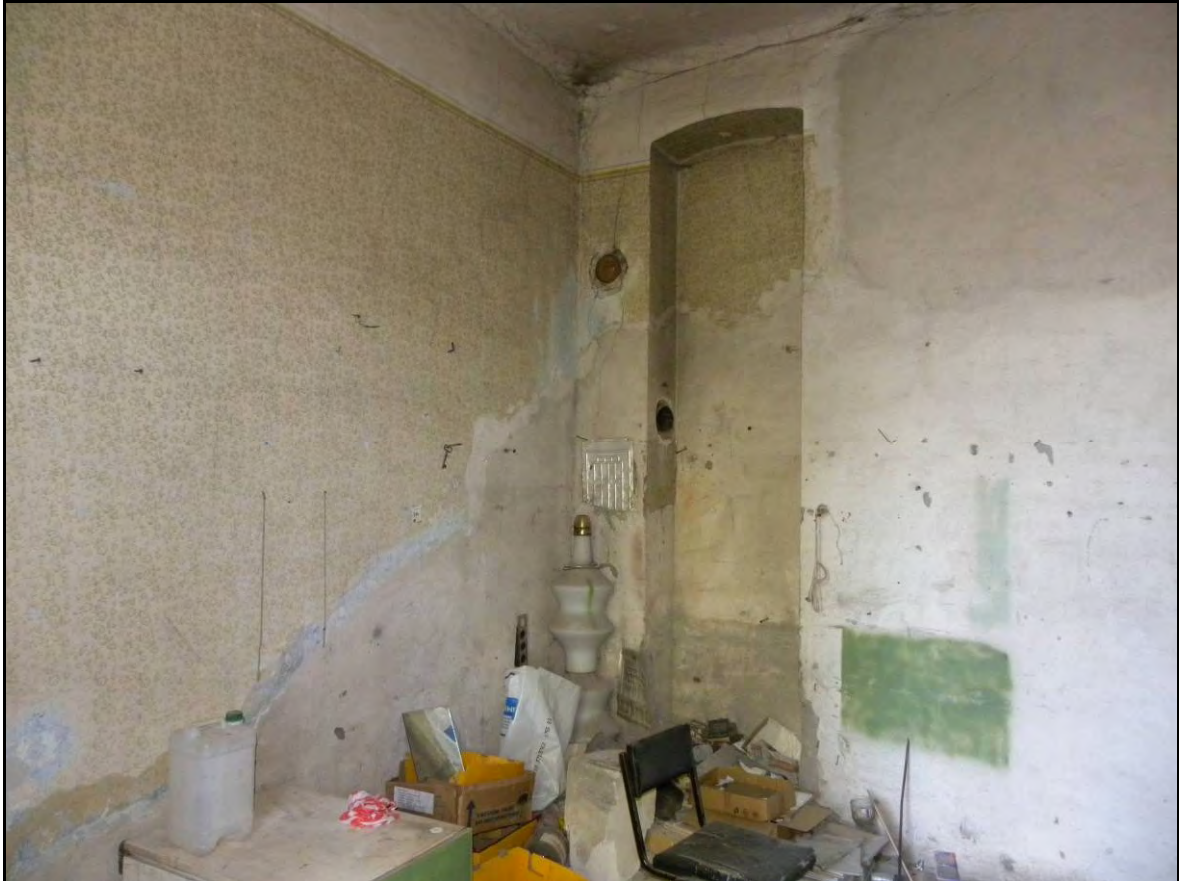
**Foto 43** Prostor 124 v nižším západním křídle budovy. Pohled do severovýchodního rohu, na niku, kde původně stála kamna. Foto 6/2011.
