# ŽELEZNIČNÍ STANICE ÚSTÍ NAD ORLICÍ - VÝPRAVNÍ BUDOVA ČP. 684 -

## STAVEBNĚ HISTORICKÝ PRŮZKUM

2011

REJSTŘÍKOVÉ ČÍSLO ÚSKP: 104023

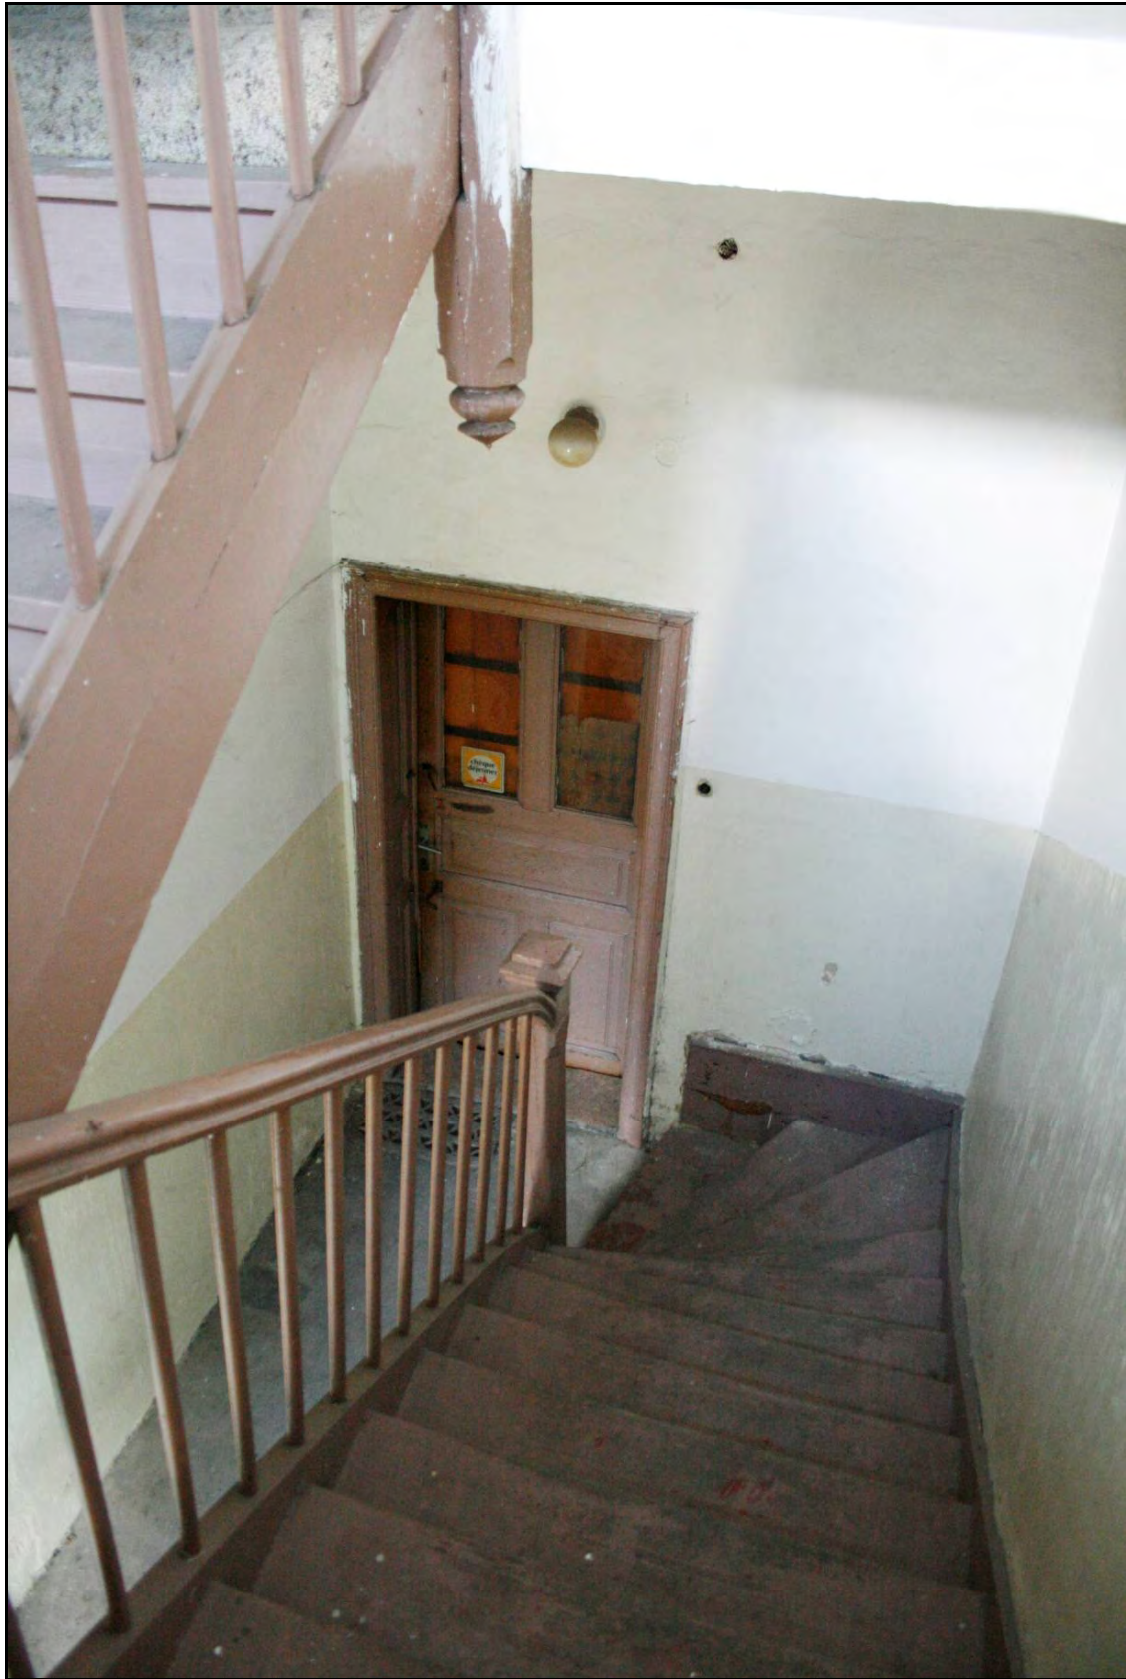
**Foto 44** Prostor 126. Pohled ze schodiště na vstup z prostoru 125. V horní části snímku je vidět vysutý věšadlový sloupek konstrukce schodiště. Foto 6/2011.

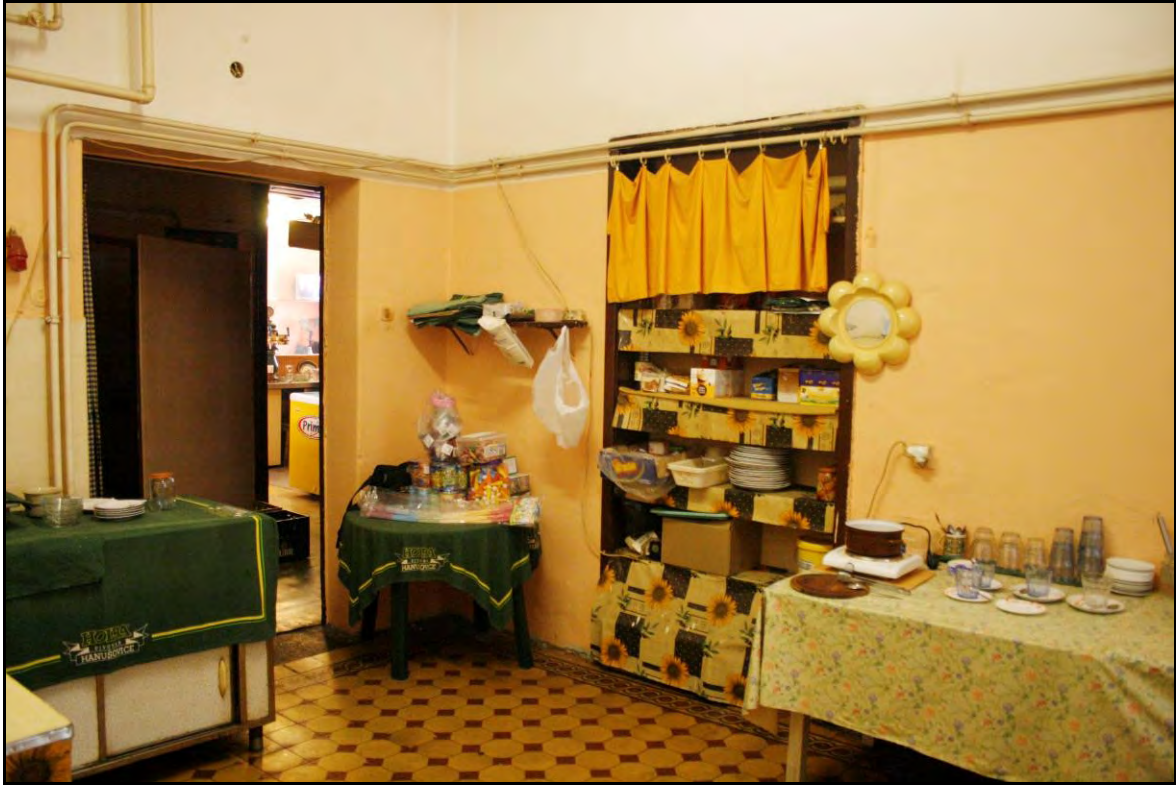
**Foto 45** Prostor 127. Pohled směrem k východu na vstup do prostoru dnešní restaurace (místnost 119). Foto 6/2011.

Prostor je osvětlen jedním čtyřkřídlým otvíravým oknem v západní stěně (**Inventarizace – karta O4**). V jižní stěně jsou dřevěné profilované zárubně bývalého vstupu do prostoru schodiště. V severní stěně je vstup do prostoru **128** vyplněný jednokřídlými dveřmi rámové konstrukce s částí zasklené (**Inventarizace – karta D17**). Podlaha je z vícebarevné šamotové dlažby s okrajem z dekorativního motivu pletence. **[foto 45]**

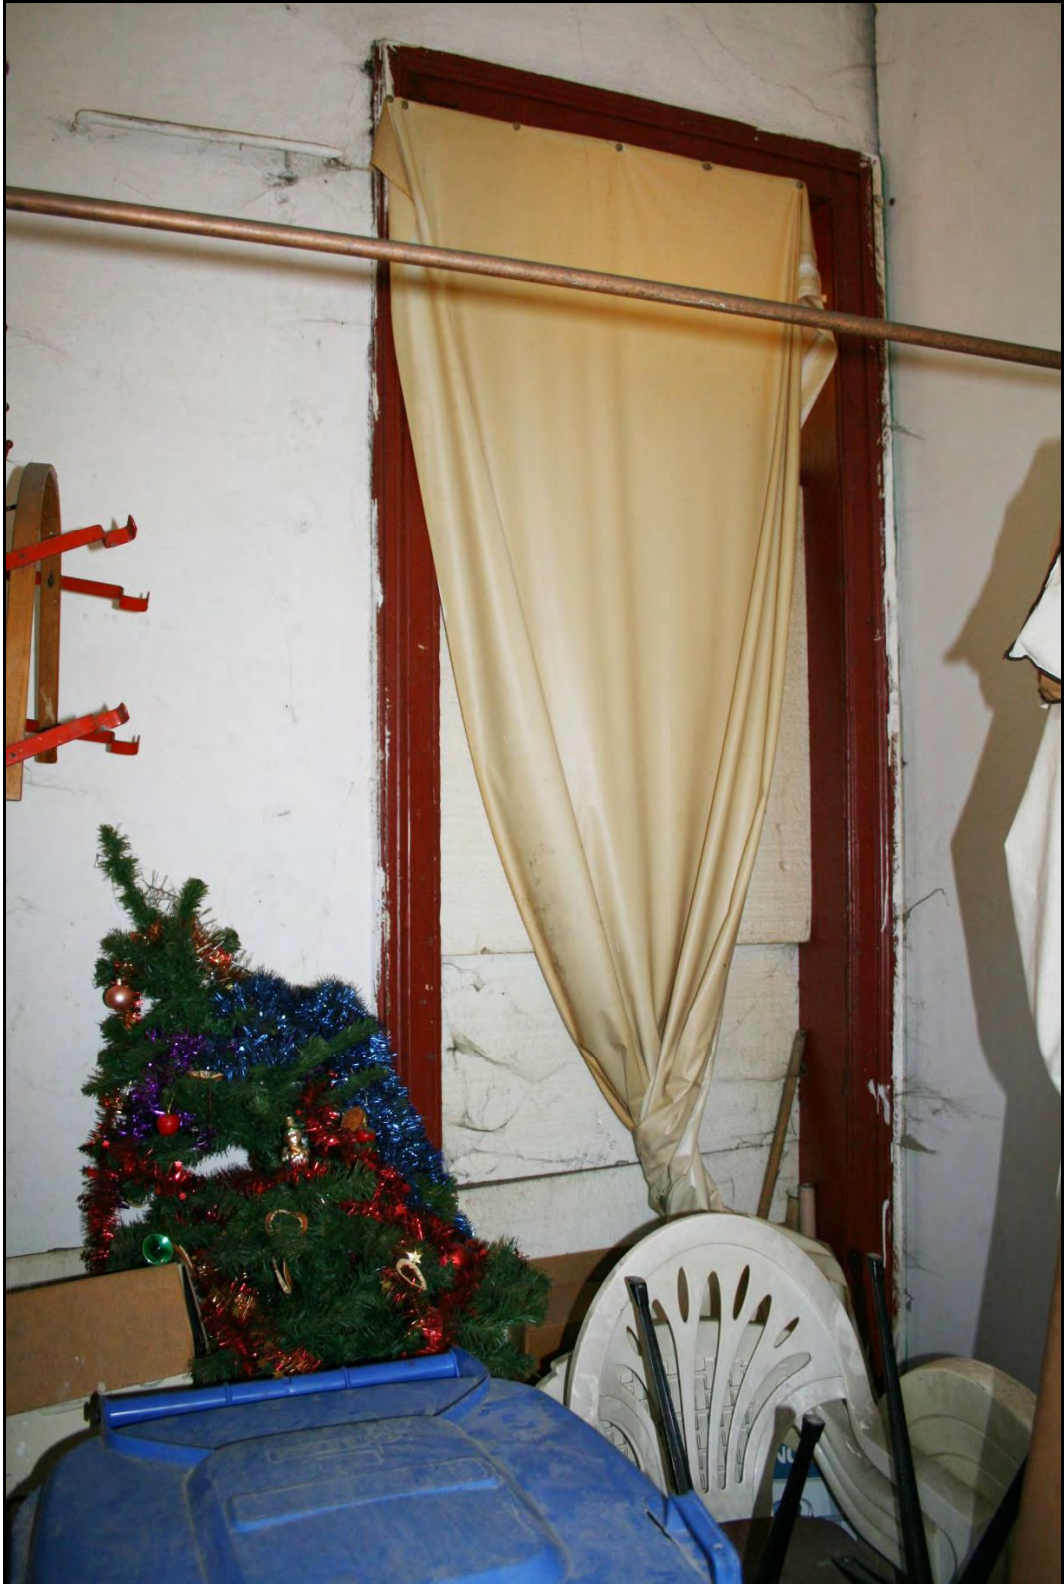
**Foto 46** Prostor 130. Pohled na profilované dřevěné zárubně původního vstupu z nástupiště. Vstup je dnes zaslepený. Foto 6/2011.

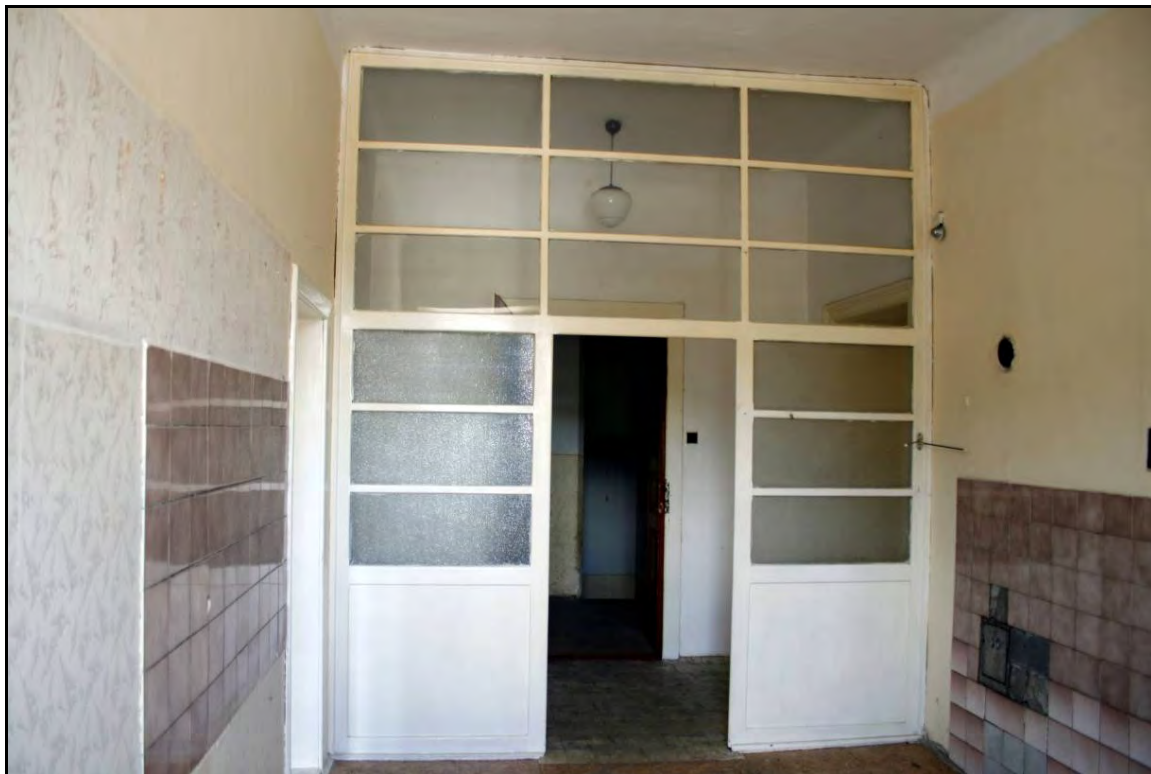
**Foto 47** Prostor 203. Pohled směrem k západu na dělicí stěnu bývalé kuchyně. Foto 6/2011.

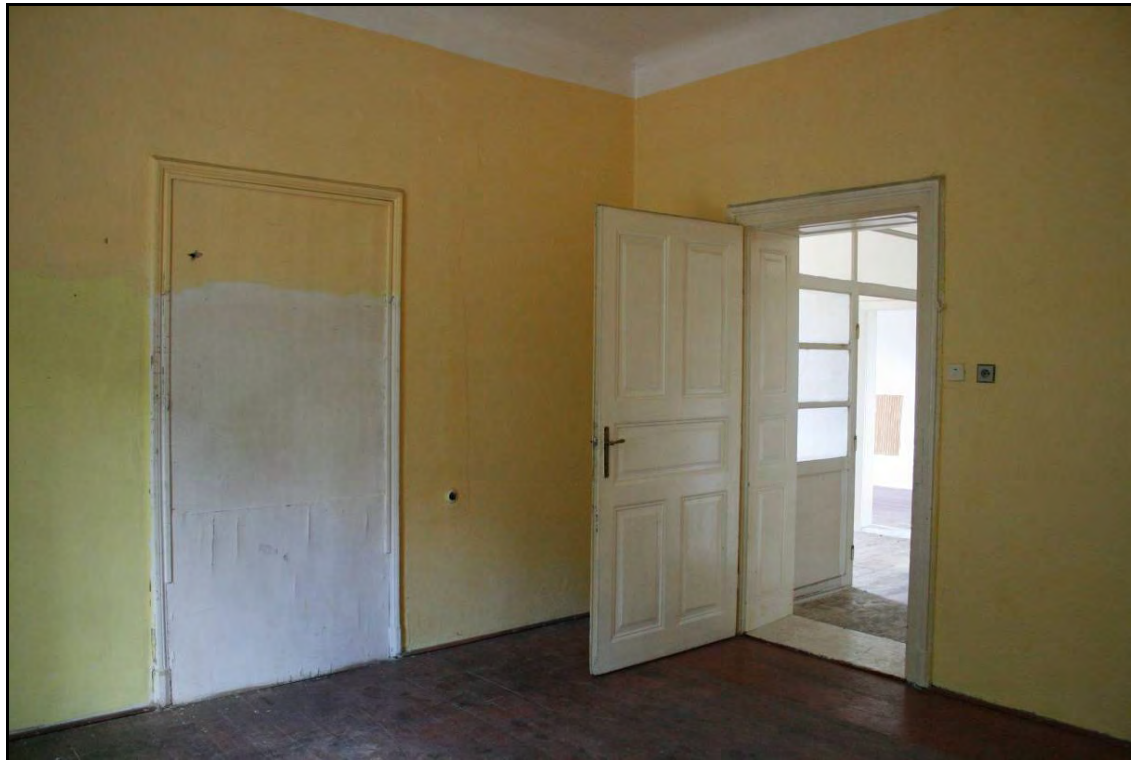
**Foto 48** Prostor 205. Pohled na východní, původní vstup ze sousední místnosti, dnes zaslepený. Foto 6/2011.

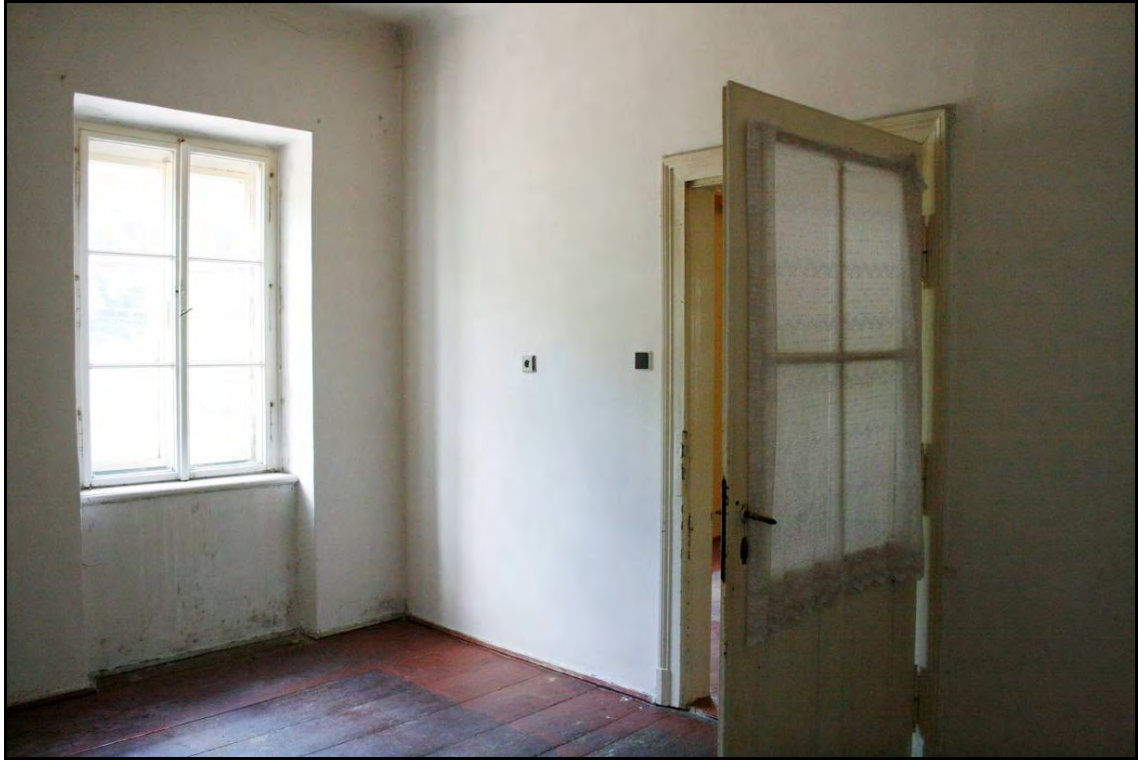
**Foto 49** Prostor 206. Pohled na severovýchodní roh s oknem a vstupem z místnosti 205. Foto 6/2011.

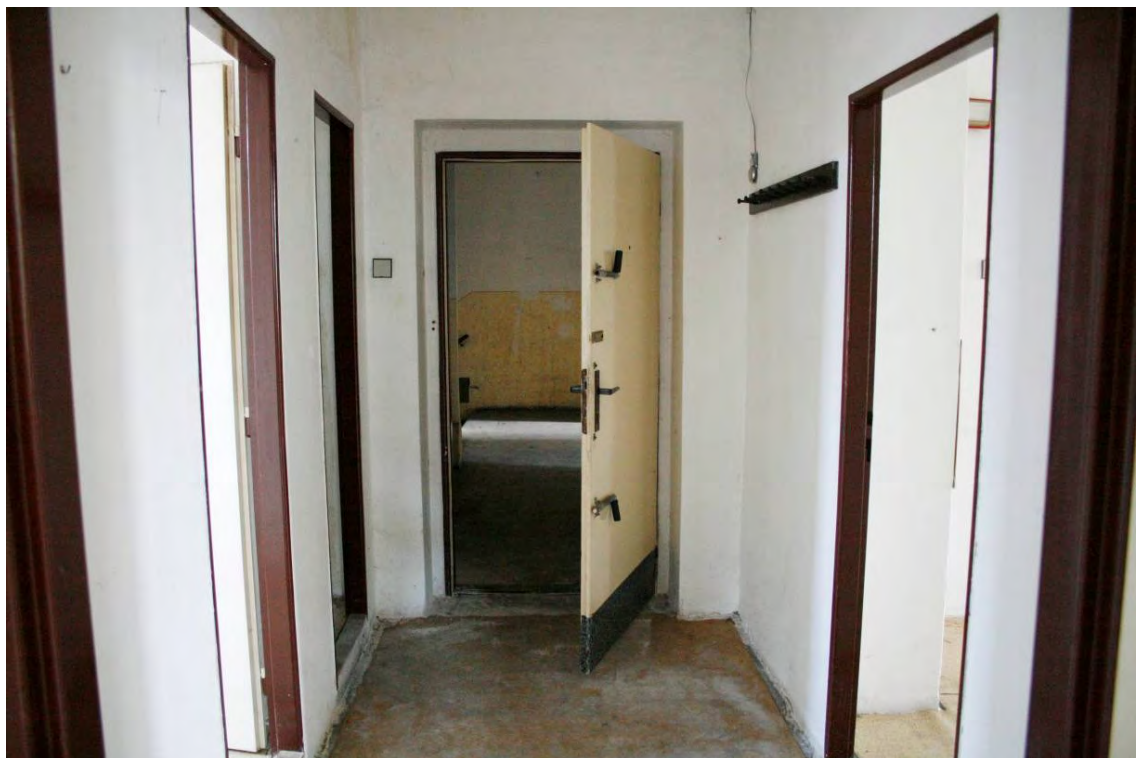
**Foto 50** Prostor 209. Pohled směrem ke schodišti. Na fotografii jsou zachyceny nově vestavěné prostory po obou stranách bytu. Foto 6/2011.

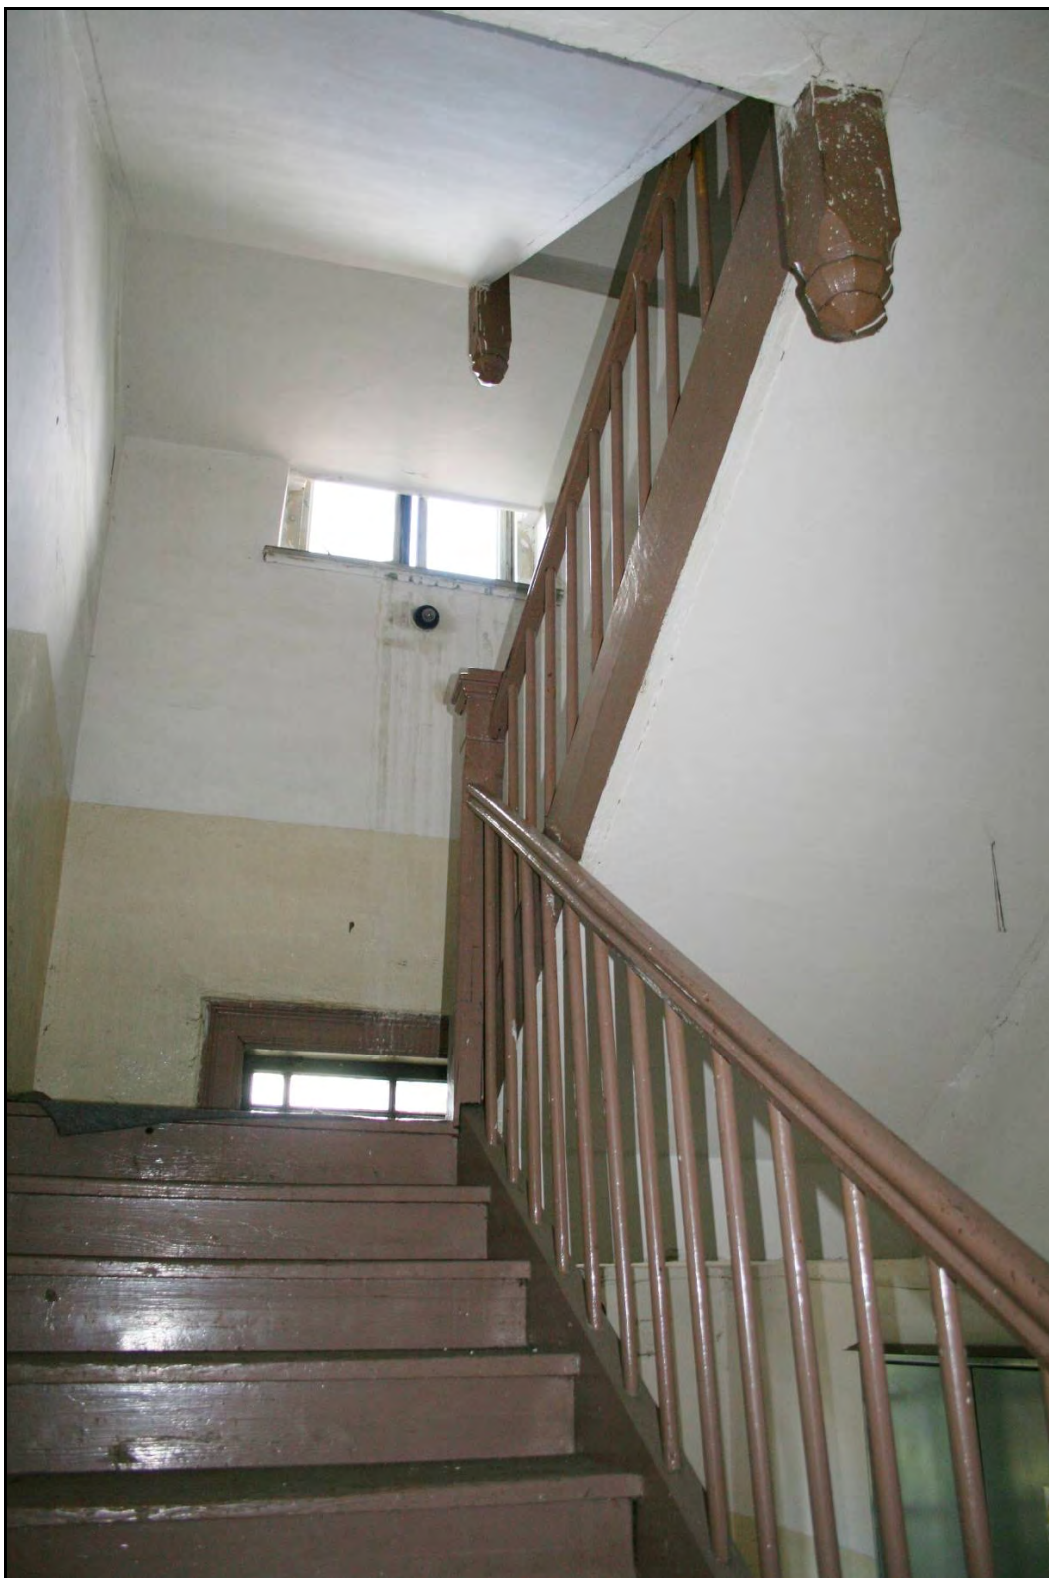
**Foto 51** Prostor **219**. Pohled na dřevěné schodiště do 2. patra. Foto 6/2011.

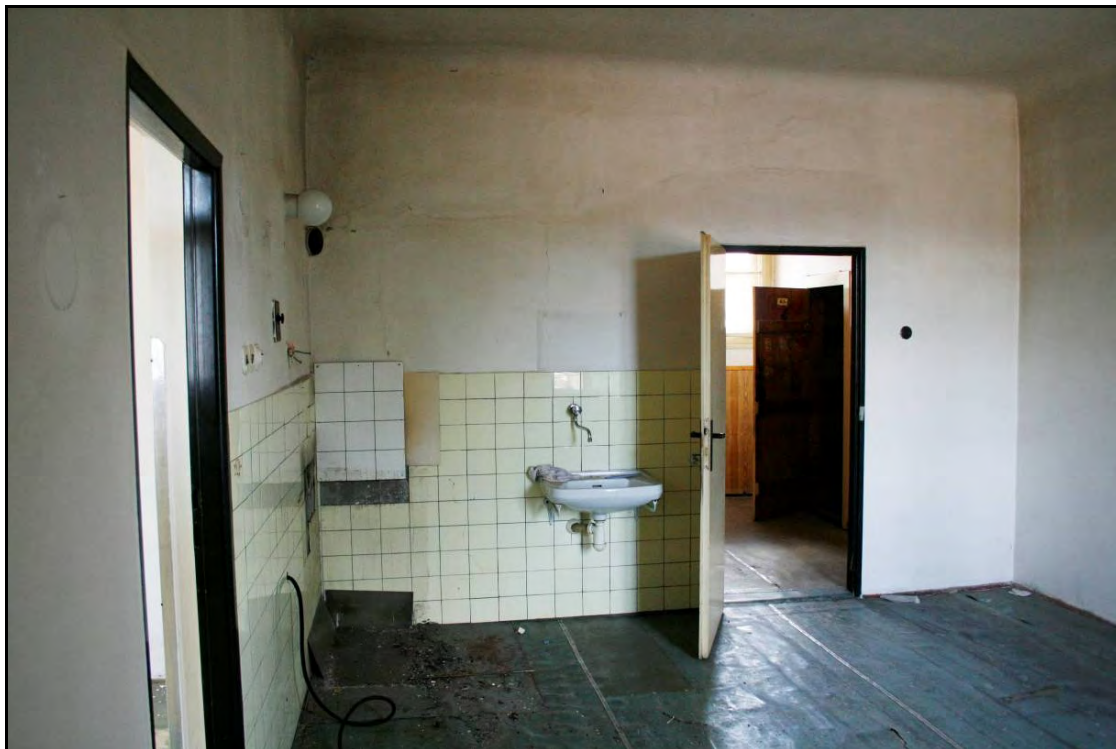
**Foto 52** Prostor 223. Pohled směrem k východu na zbytek po kuchyňském koutu. Na fotografii jsou patrné nové dveře v železných zárubních. Foto 6/2011.

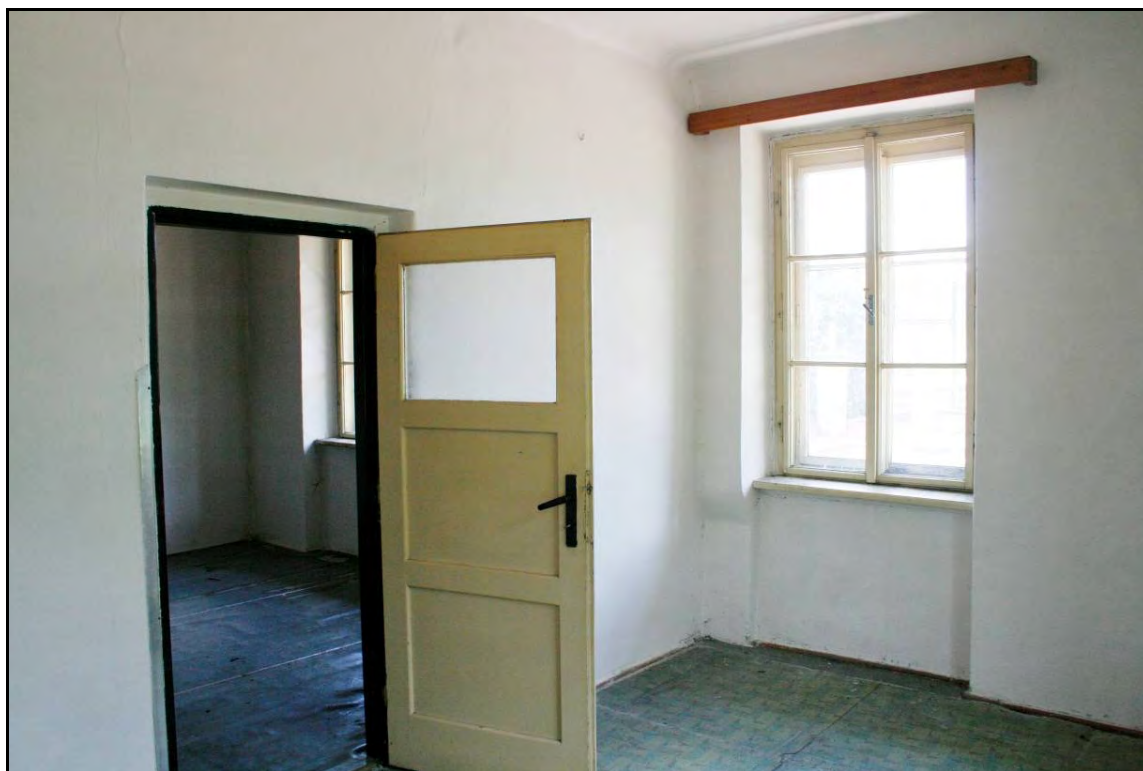
**Foto 53** Prostor 224. Pohled směrem k západu. Opět novodobé dveře v železných zárubních. Vnitřní dvoukřídlá okna však pocházejí z doby výstavby výpravní budovy. Foto 6/2011.

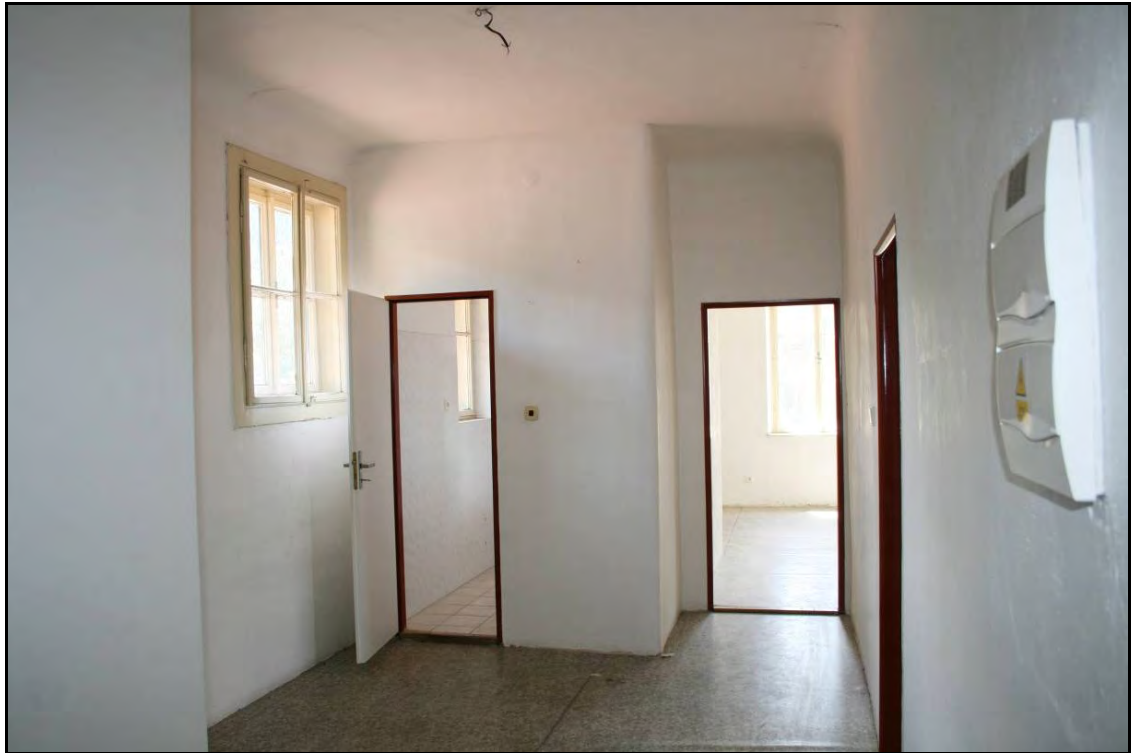
**Foto 54** Prostor 226. Pohled na nově upravenou místnost s vestavěnou koupelnou po levé straně při východní zdi křídla. Foto 6/2011.

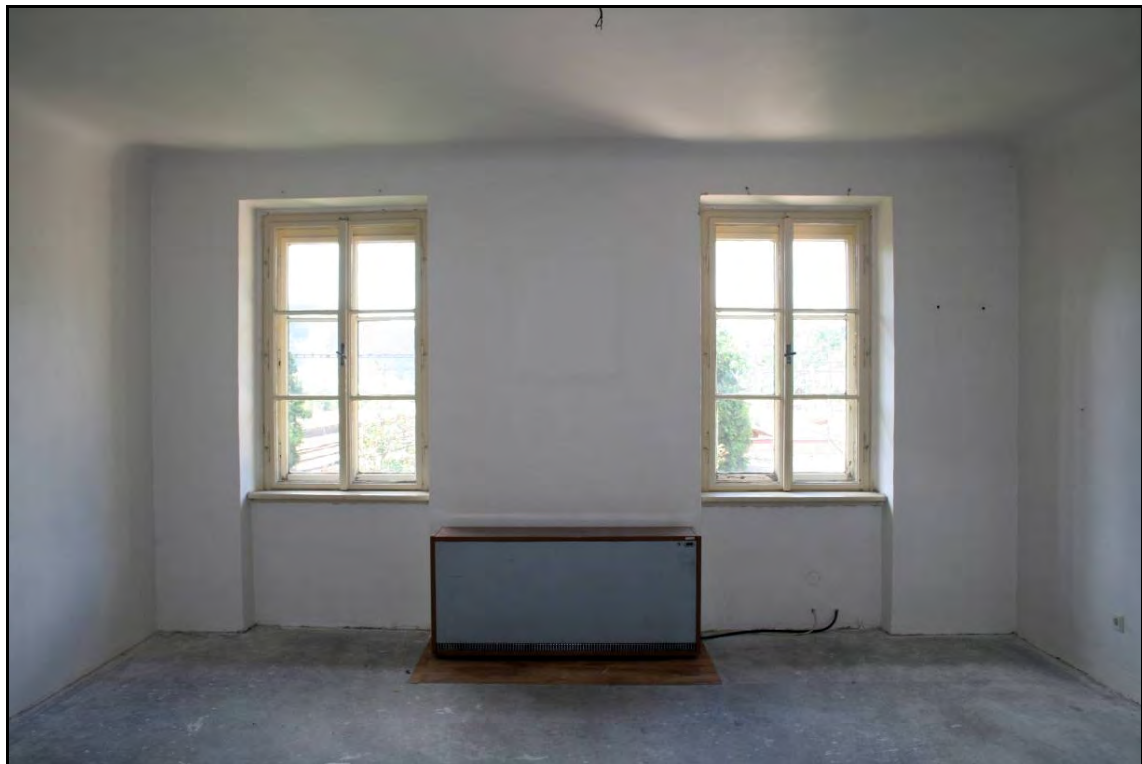
**Foto 55** Prostor 229. Pohled na západní stěnu s dvojicí oken a akumulčními kamny. Vnitřní okna jsou původní. Foto 6/2011.

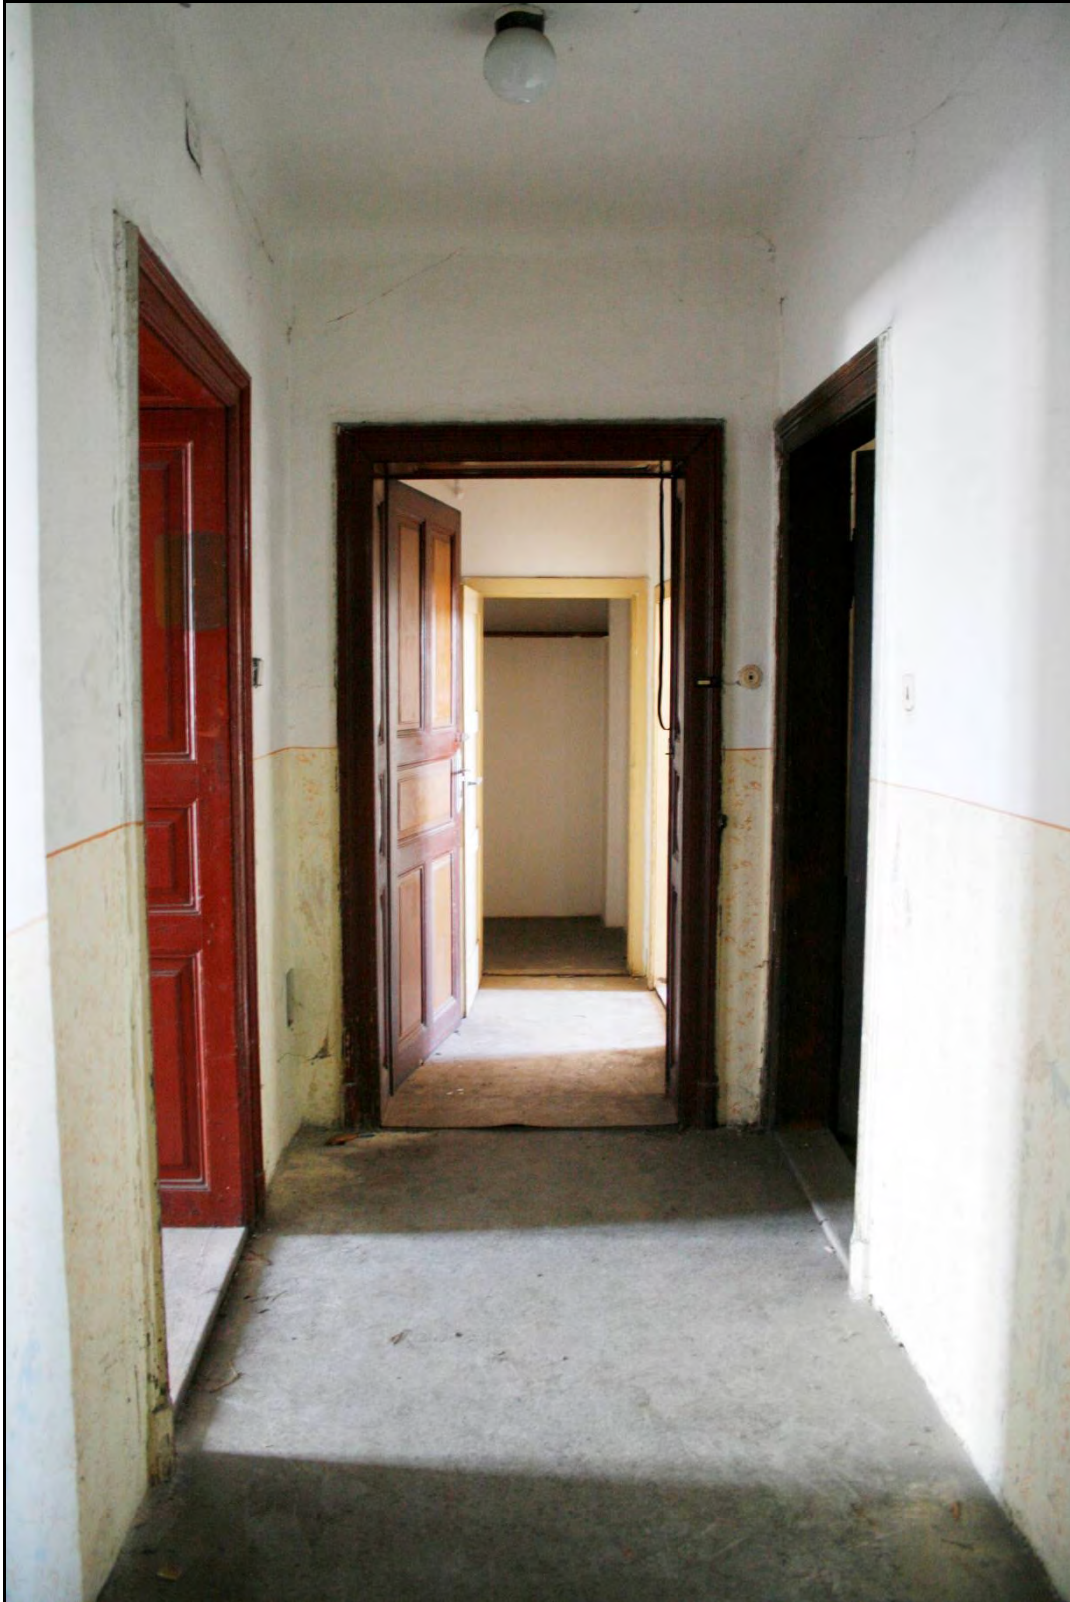
**Foto 57** Prostor 301. Pohled směrem ke schodišti. Ve vstupech se nacházejí původní dveře rámové konstrukce, osazené do novodobých zárubní. Foto 6/2011.

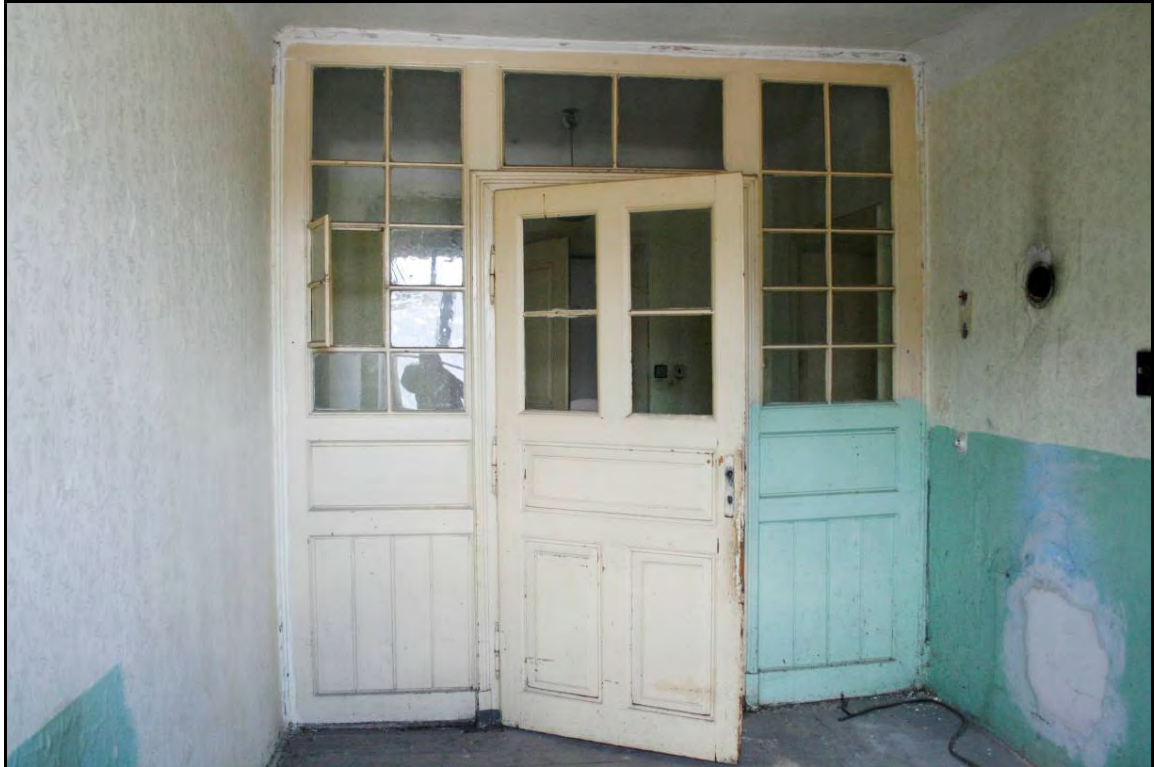
**Foto 58** Prostor 303. Pohled na dělicí dřevěnou prosklenou stěnu bývalé kuchyně. Foto 6/2011.

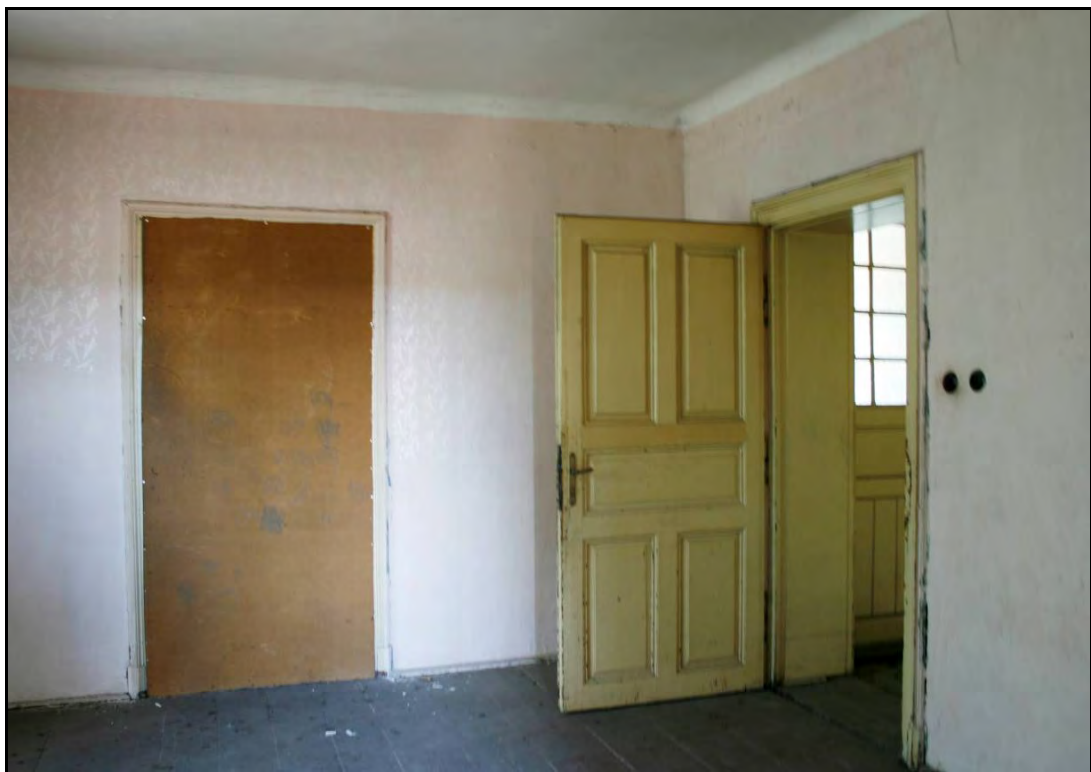
**Foto 59.** Prostor 306. Pohled na východní stěnu obytné místnosti se zaslepeným vstupem do místnosti 304. Foto 6/2011.

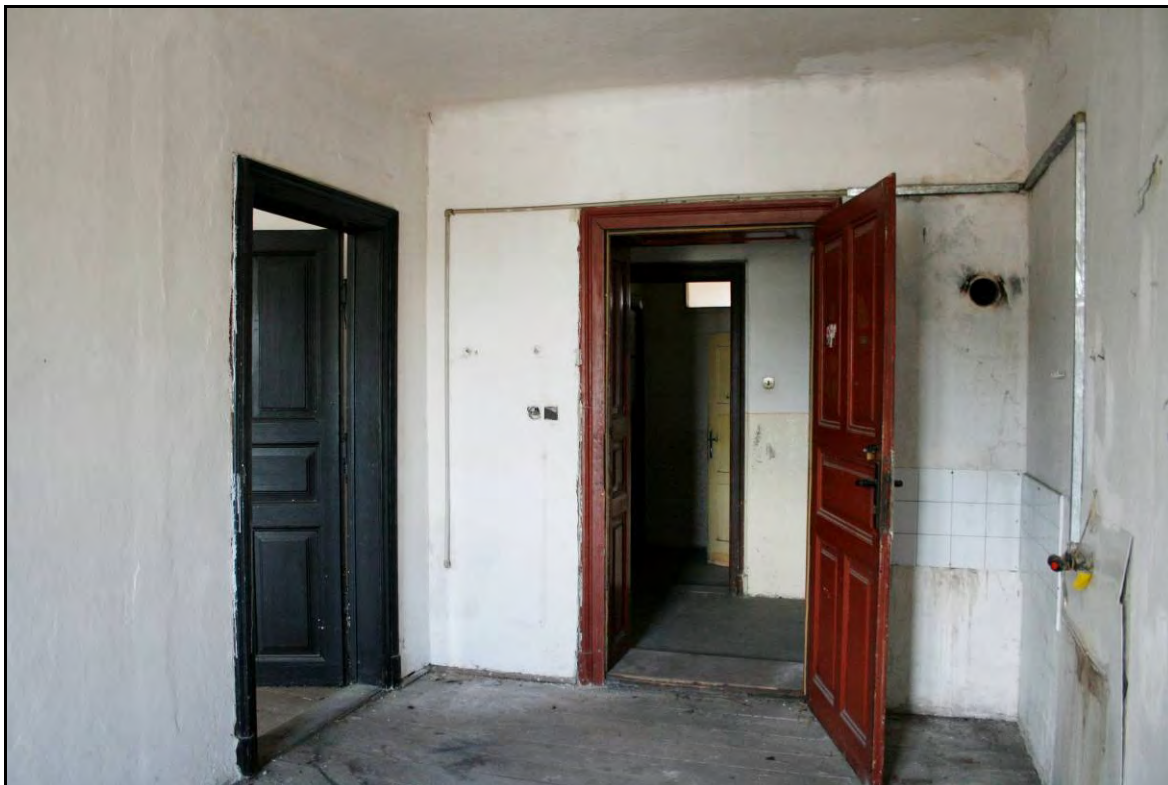
**Foto 60** Prostor **311**. Pohled směrem k západu, ke vstupu z chodby. Po pravé straně je vidět umístění kuchyně. Podlahy místnosti jsou prkenné, stropy rovné, omítané, podobně jako i v dalších obytných prostorech výpravní budovy. Foto 6/2011.

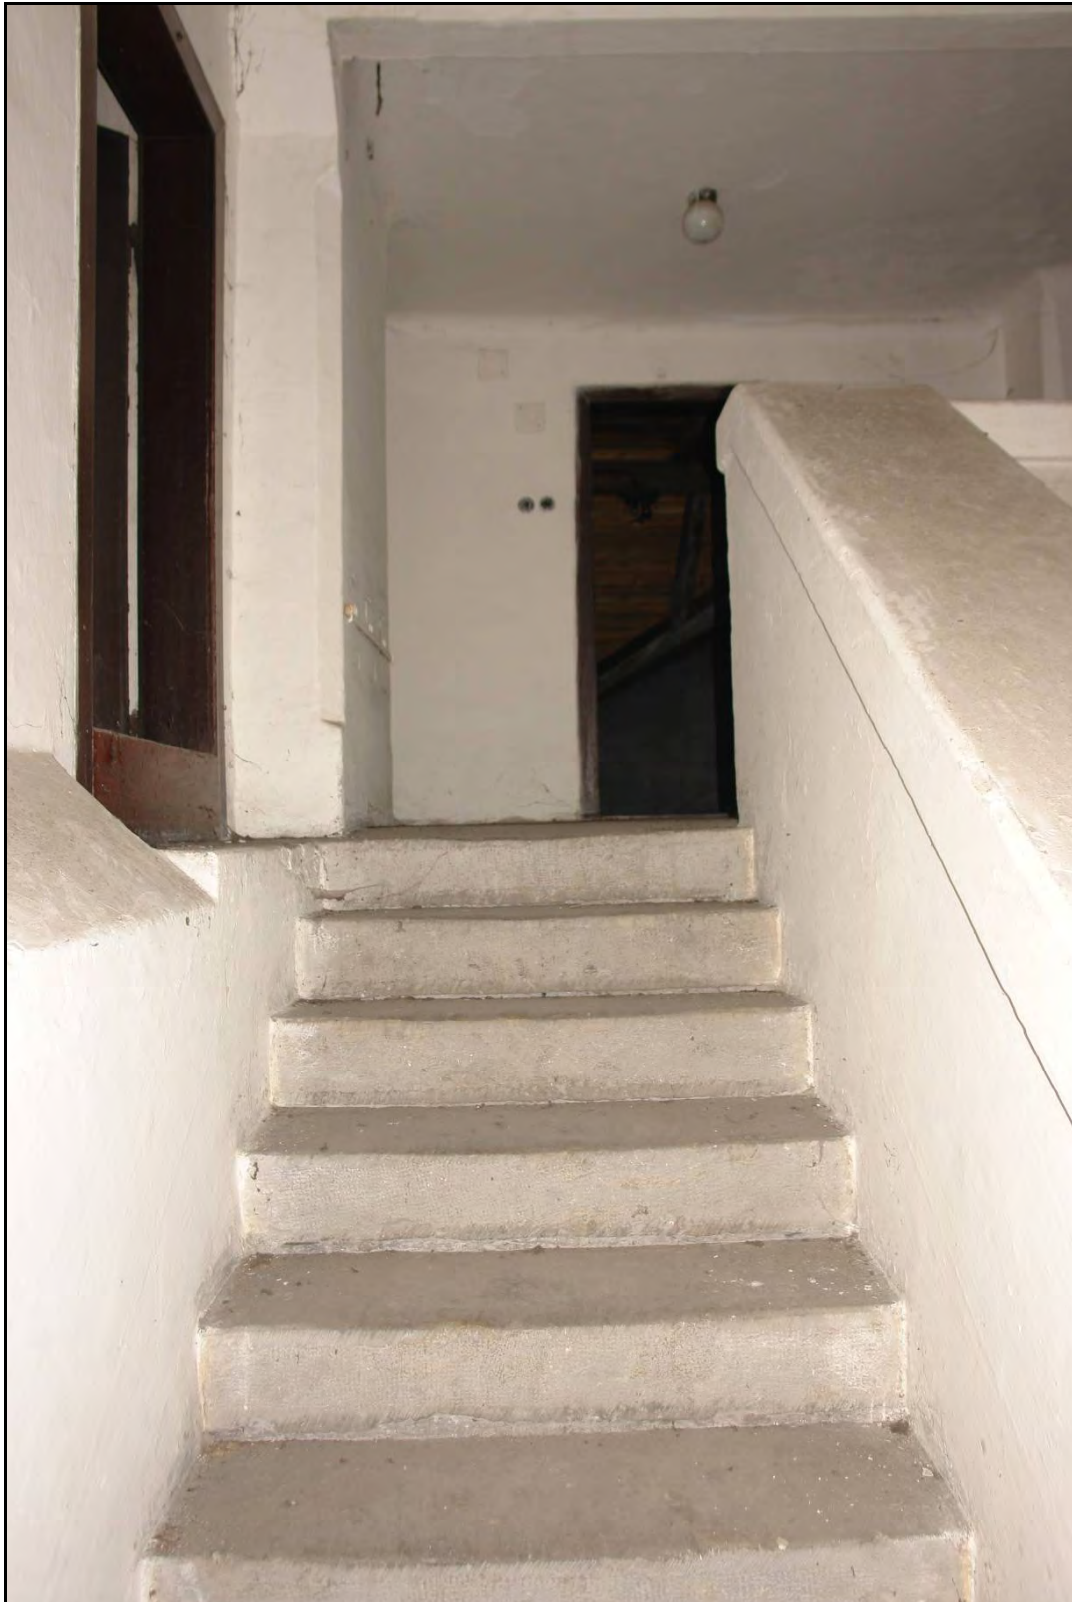
**Foto 61** Závěr schodiště před vstupem do podkroví východního křídla. Stupně jsou kamenné.

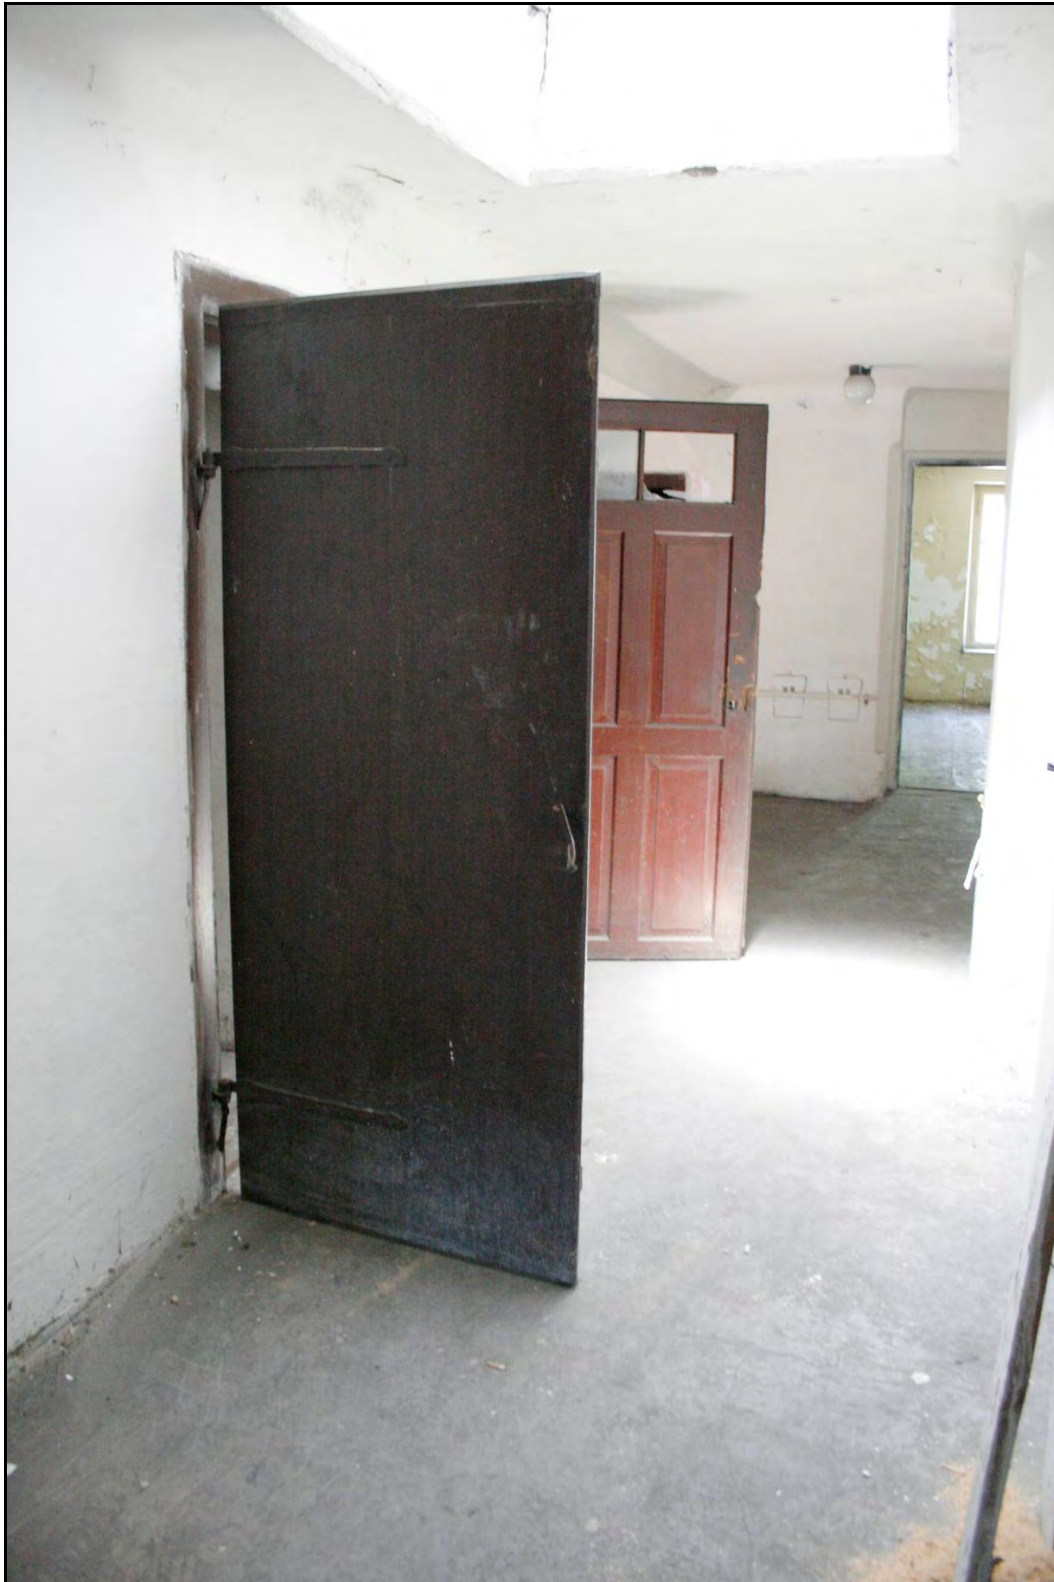
**Foto 62** Prostor 401. Pohled do hlavní chodby, ze které se vstupuje do obytných prostor vestavěných do prostoru krovu. Na fotografii jsou zachyceny dveře ke dvěma záchodům. Foto 6/2011.

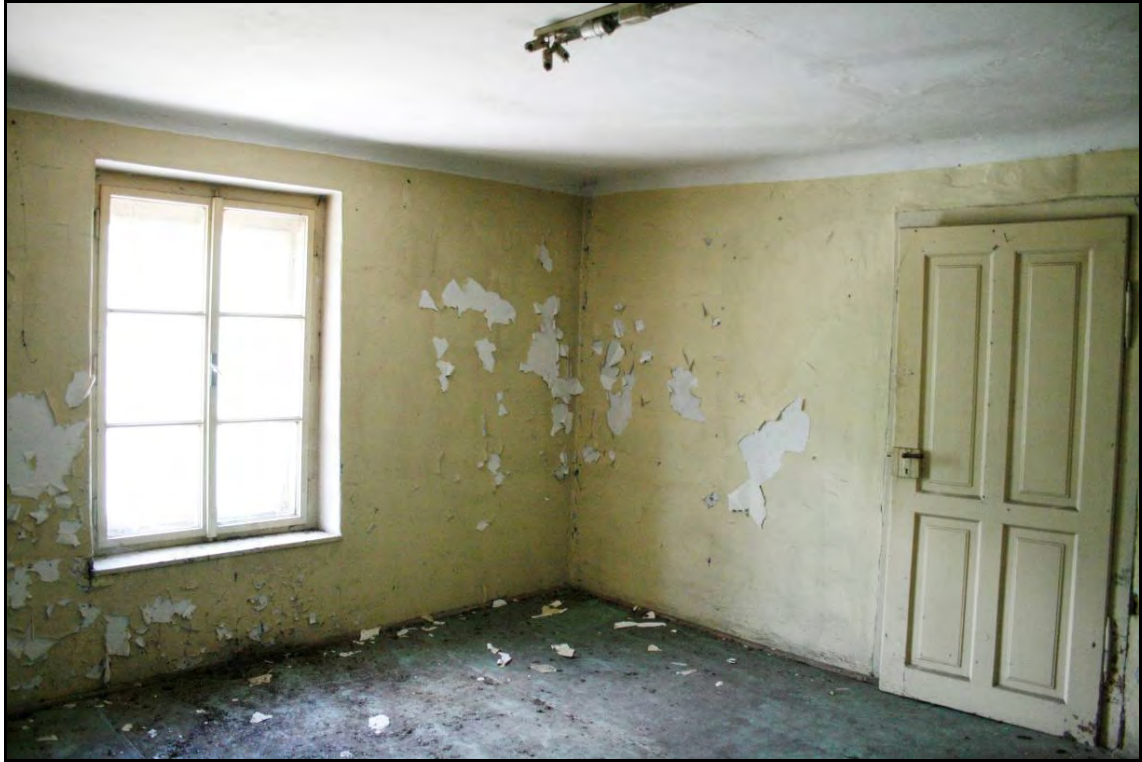
**Foto 63** Prostor 403. Pohled na severovýchodní roh jedné z obytných místností vložených do krovu. Foto 6/2011.
