# ŽELEZNIČNÍ STANICE ÚSTÍ NAD ORLICÍ - VÝPRAVNÍ BUDOVA ČP. 684 -

## STAVEBNĚ HISTORICKÝ PRŮZKUM

2011

REJSTŘÍKOVÉ ČÍSLO ÚSKP: 104023

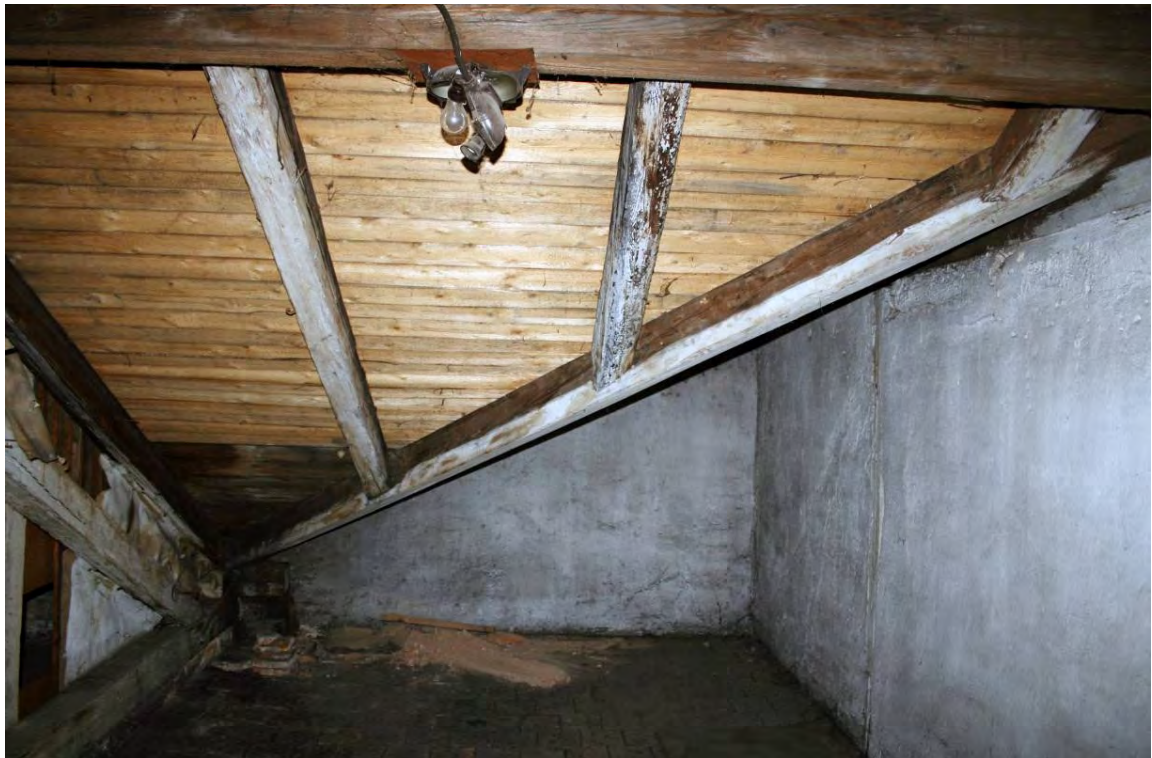
**Foto 64** Prostor 405. Pohled do volné části krovu na východním křídlem, využívané dříve ke skladování. Foto 6/2011.

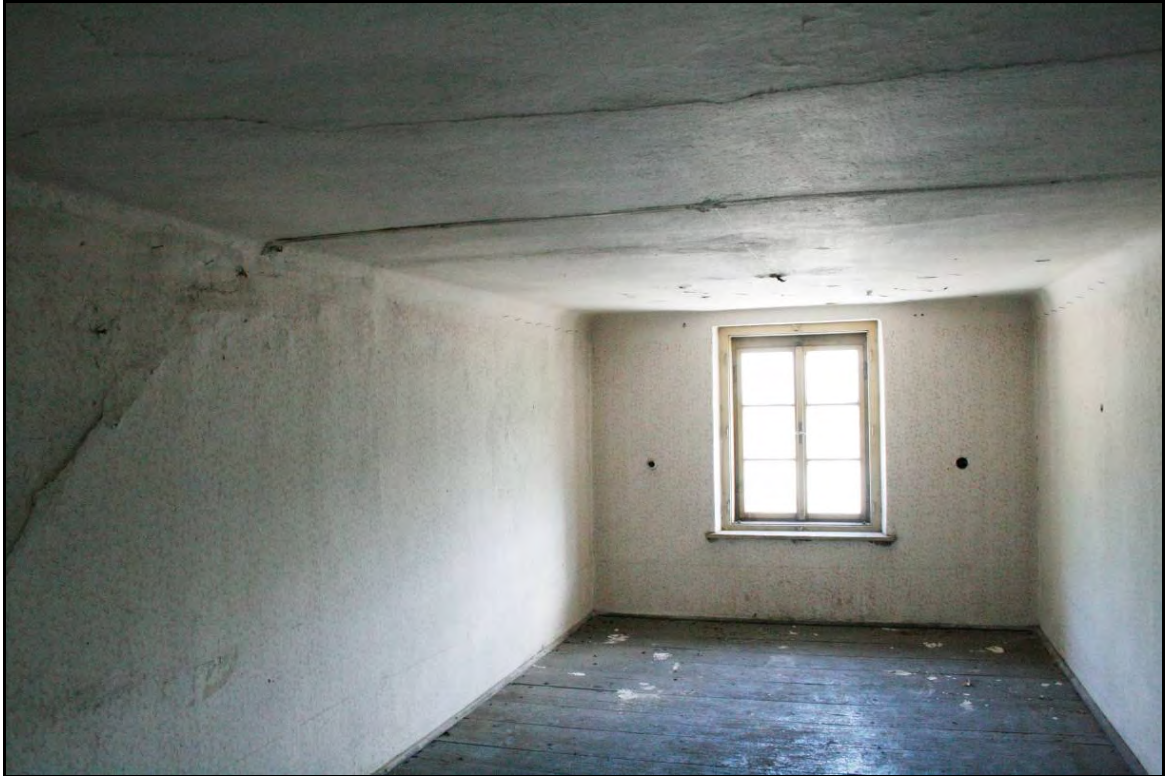
**Foto 65** Prostor 406. Pohled na východní stěnu místnosti, původně snad obytné. Foto 6/2011.

Vstup je uzavřen novodobými dveřmi v kovové, černě natřené zárubni (**Inventarizace – karta D12**). Obdélná místnost je plochostropá, podlahu tvoří dřevěná prkna. Od východu místnost osvětluje jedno obdélné okno v mělké zděné špaletě, dvojkřídlé, šestidílné (**Inventarizace – karta O15**). [foto 65]

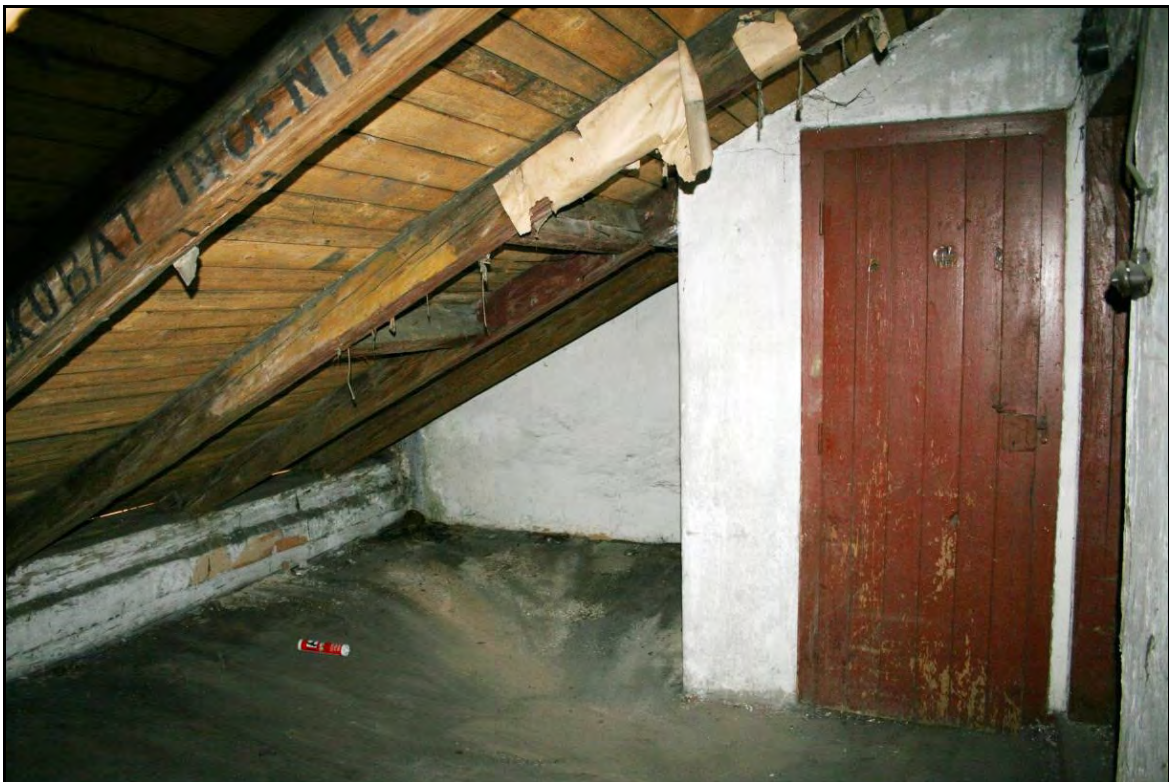
**Foto 66** Prostor 408. Pohled do podkroví východního křídla. Na krokvích nabité prkenné deštění. Krokve jsou osazené na pozednice. Foto 6/2011.

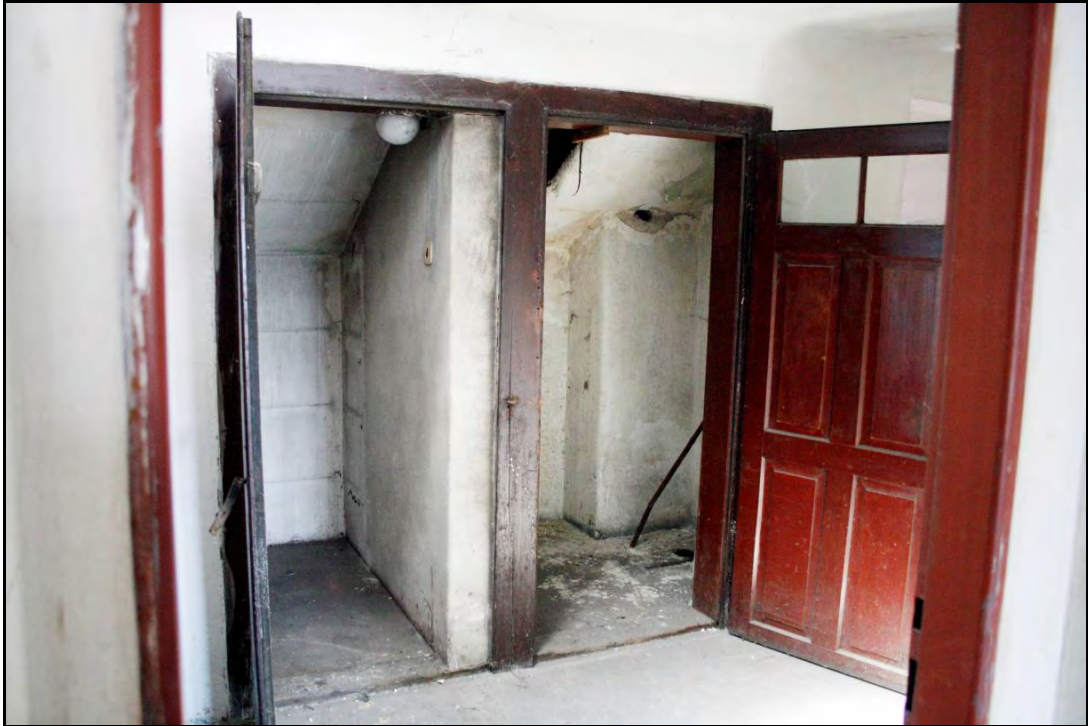
**Foto 67** Prostory 413 a 414, sloužící jako záchody. Jsou přístupné z chodby 401. Foto 6/2011.

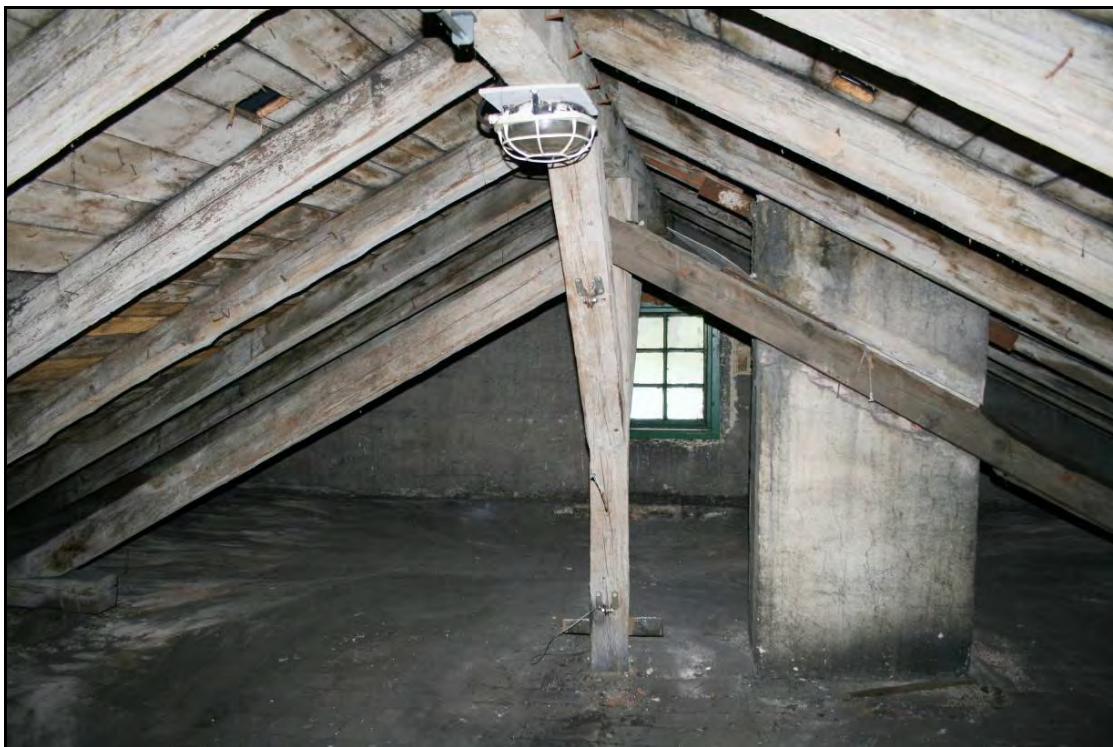
**Foto 68** Prostor 321, podkroví západního křídla. Krov nízké sedlové střechy je původní, vaznicový, nepochybně z doby výstavby budovy. Tvoří jej soustava krokví s prahovými vaznicemi na podezdívce, podepřená průběžnou hřebenovou vaznicí, nesenou hranolovými sloupky se šikmými vzpěrami. Z boků jsou sloupky ještě podepřeny pod úrovní krokví šikmo kladenými vzpěrami. Na krokvích nabíjena prkna na sraz.

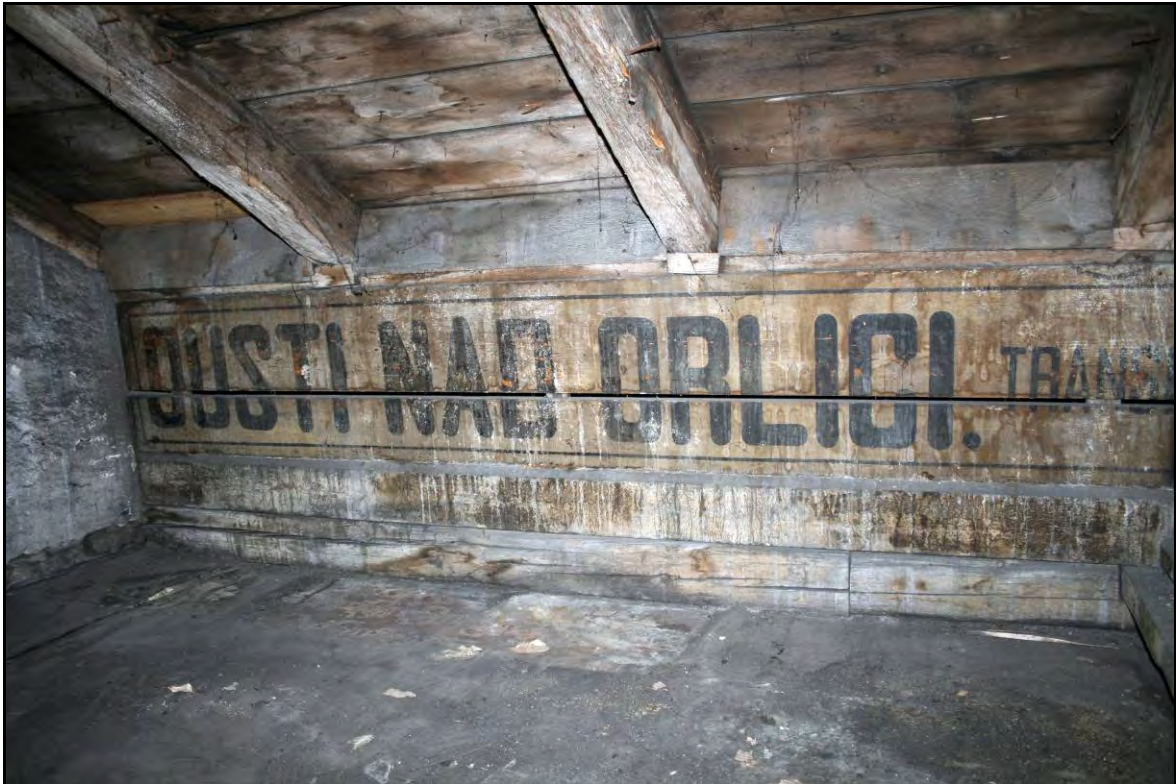
**Foto 69** Prostor 321. V jihozápadním koutě podkroví se nachází dřevěné vestavěné kóje, pro jejichž stavbu byly použity staré vývěsní štíty z obou nástupišť nádraží, z doby před rokem 1918. Štíty nesou nápisy „OUSTÍ NAD ORLICÍ TRANSITO WILDENSCHWERT“, provedené černou barvou na dřevěných deskách. Foto 6/2011.

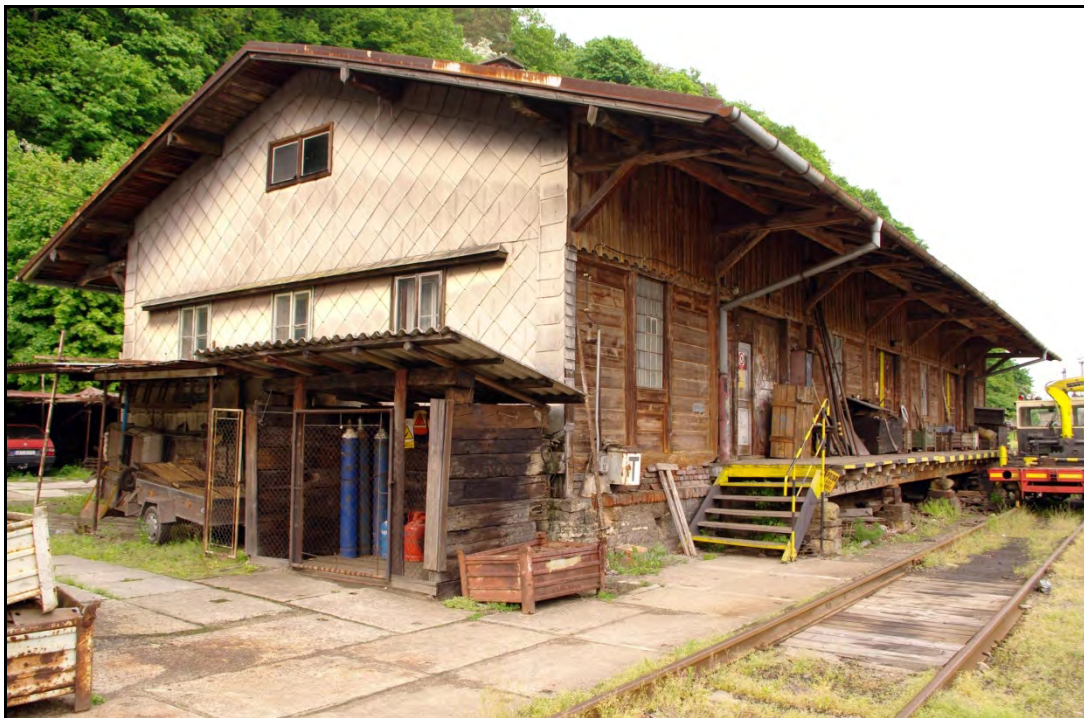
**Foto 70** Dřevěné skladiště s nákladovou rampou na parcele č. 787. Pohled od jihozápadu. Jde o budovu postavenou nejpozději v 1. desetiletí 20. století. Čelní západní strana pobita čtvercovými eternitovými šablonami (patrně jde o mladší úpravu).

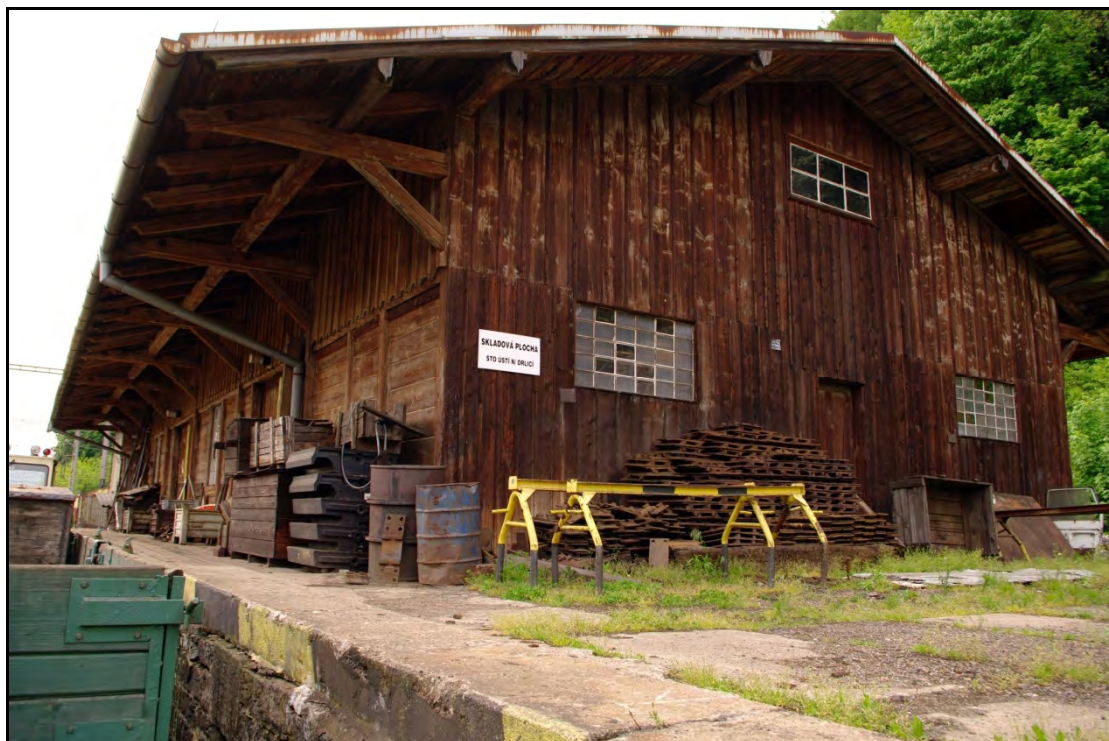
**Foto 71** Dřevěné skladiště s nákladovou rampou na parcele č. 787. Pohled od jihovýchodu. Skladiště je v dobrém stavebně technickém stavu.

Druhou stavbou stejného účelu je široký obdélný sklad na rampě po straně severní letohradské dráhy (parcela č. 787) [**II.1.2** - **obr. 70, 71**]. Mimořádně dimenzovaná a tesařsky kvalitně provedená stavba s mohutným zápražím, přesahem střechy, rovněž může pocházet z doby vzniku nádraží, nicméně na některých plánech není zakreslena. Datem ante quem je rok 1891, kdy je zakreslena na situačním plánu ze stejného roku [**II.1.2** - **obr. 16**].

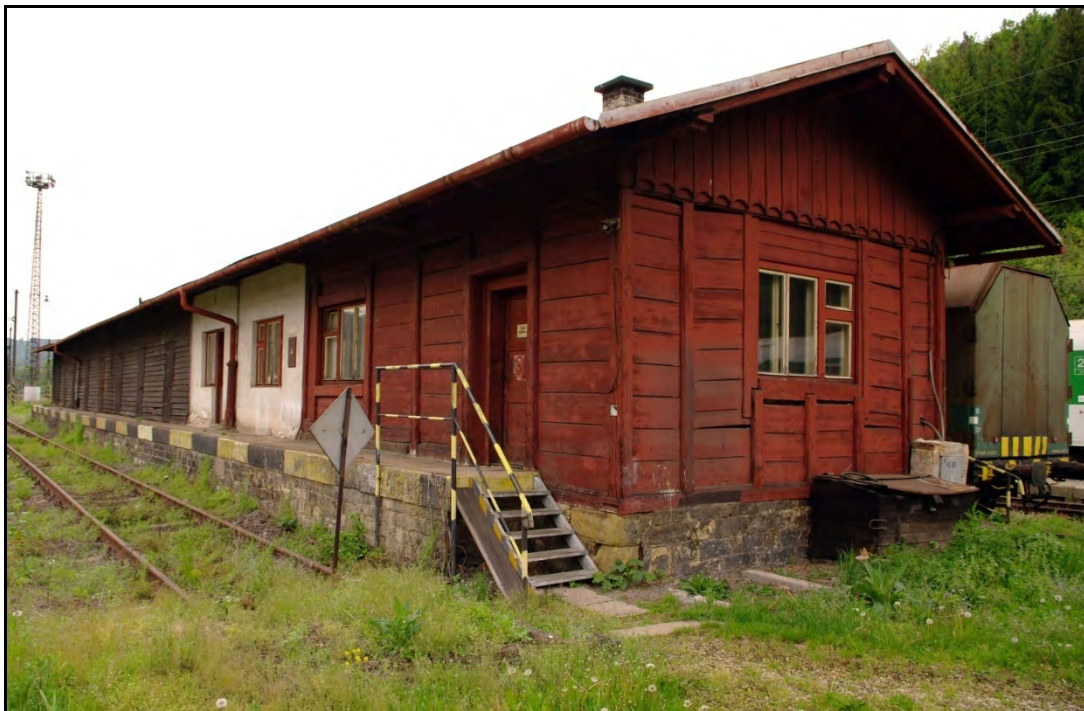
**Foto 72** Dřevěné skladiště s nákladovou rampou na parcele č. 791. Pohled od jihovýchodu. Budova se nachází v ose za západním křídlem výpravní budovy na ostrůvku mezi pražskou a letohradskou tratí. Na snímku západní část je dřevěné konstrukce, následuje zděný střed a dlouhá západní část se skladištěm s bedněnými stěnami.

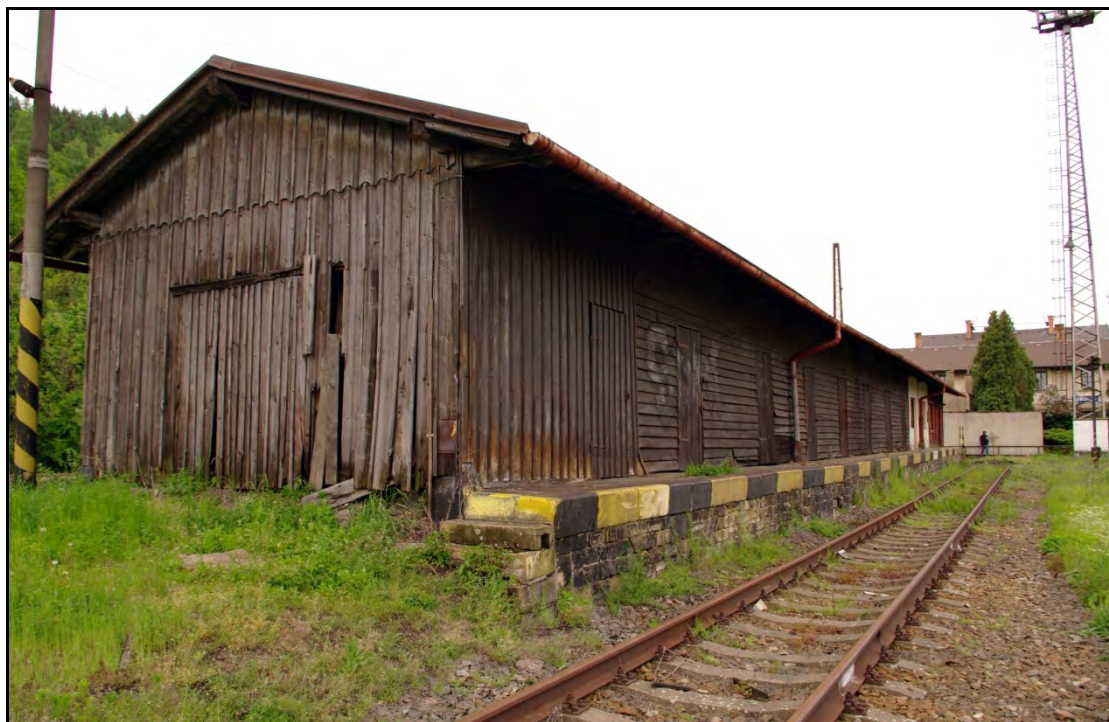
**Foto 73** Dřevěné skladiště s nákladovou rampou na parcele č. 791. Pohled od jihozápadu. Pohled na západní část skladiště s bedněnými stěnami.

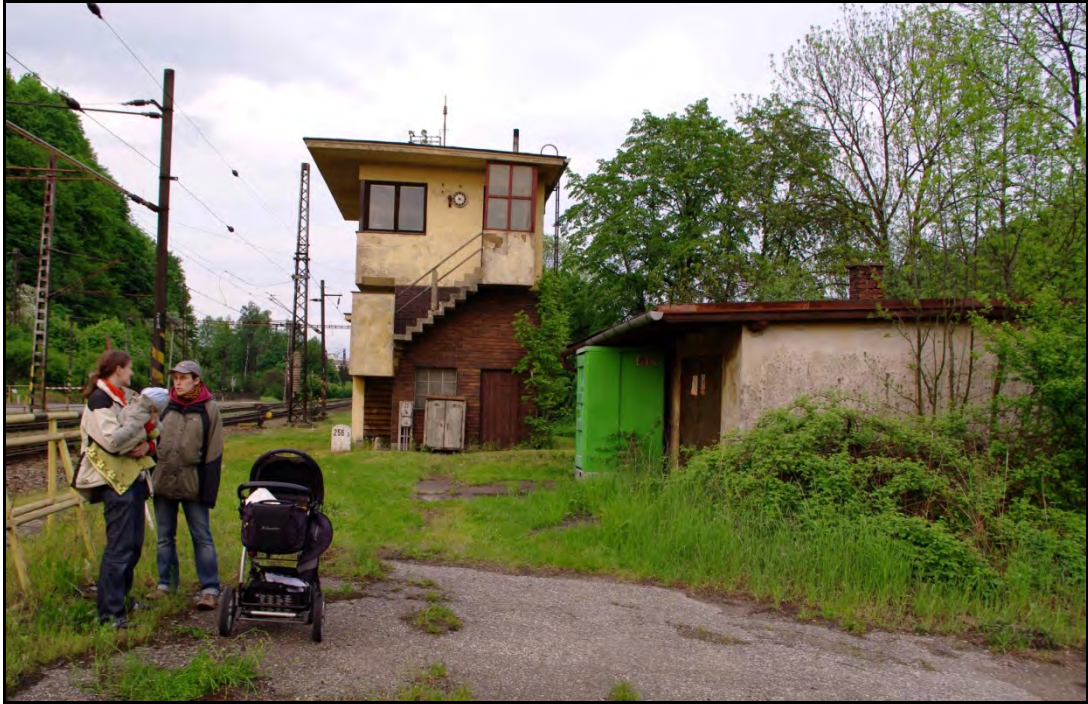
**Foto 74** Hradlo na parcele č. 1282 ve východní části nádraží, postavené patrně na počátku 30. let 20. století. Stavba nese prvky purismu a raného funkcionalismu.

funkcionalistickým tvaroslovím ve východní části nádraží (parcela č. 1282) [II.1.2 - obr. 74].

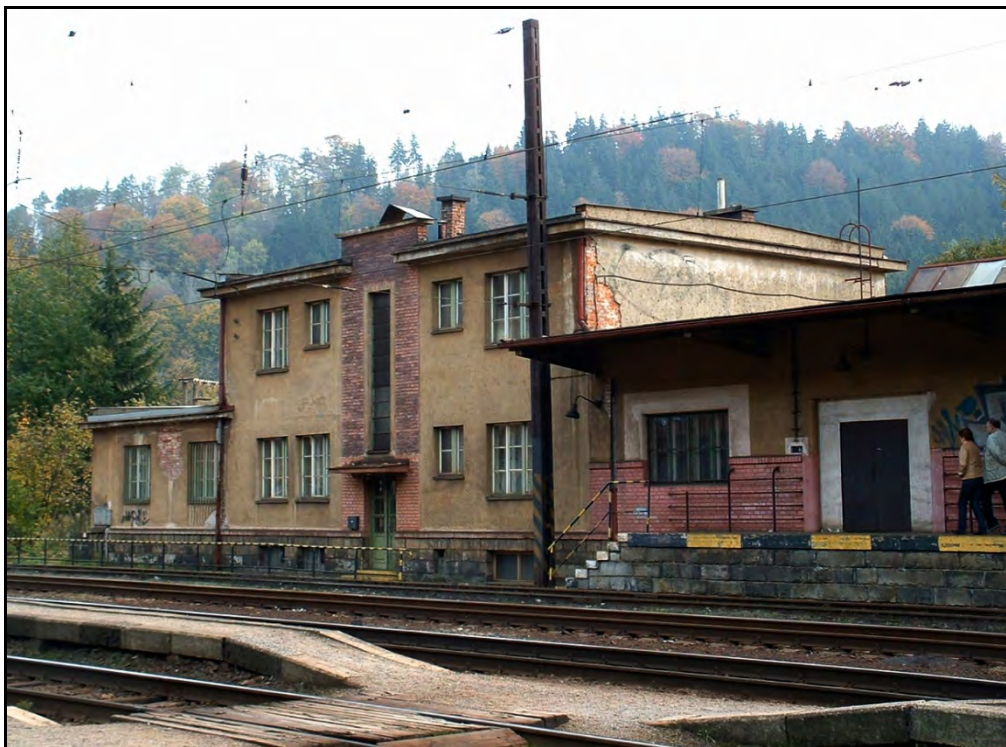
**Foto 75** Kancelářská budova na parcele č. 366 se nachází po jižní straně pražské trati. Byla postavena na počátku 30. let a je jedním z několika dokladů nedokončené funkcionalistické přestavby nádraží (vedle hradla). Na jednopatrovou kancelářskou budovu navazuje dlouhé přízemní zděné skladiště ze stejné doby.

Nakonec byla postavena pouze tato administrativní budova se skladištěm – stavební povolení bylo vydáno dne **31. července 1931**. Nová budova skladiště s administrativním zázemím se dochovala dodnes ve víceméně intaktním stavu (parcela č. 366) [II.1.2 - obr. 75]. Výsledkem velkorysé koncepce byla zřejmě ještě výstavba hradla s raným

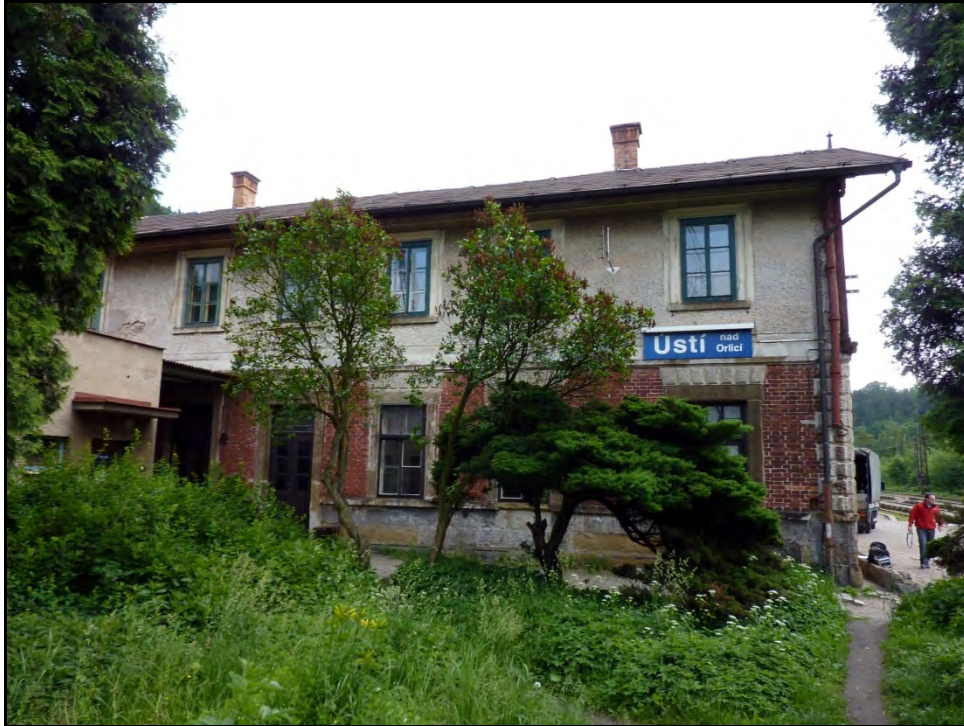
**Foto 76** Parková úprava v ploše před západní fasádou západního jednopatrového křídla výpravní budovy. Dnes je toto zákoutí neupravené, po severní straně ukončené přízemním přístavkem, jenž slouží jako zázemí pro vlakové čety a veřejné WC. Původně se v celém rozsahu plochy nacházela zahrádka, později lednice a prádelna.

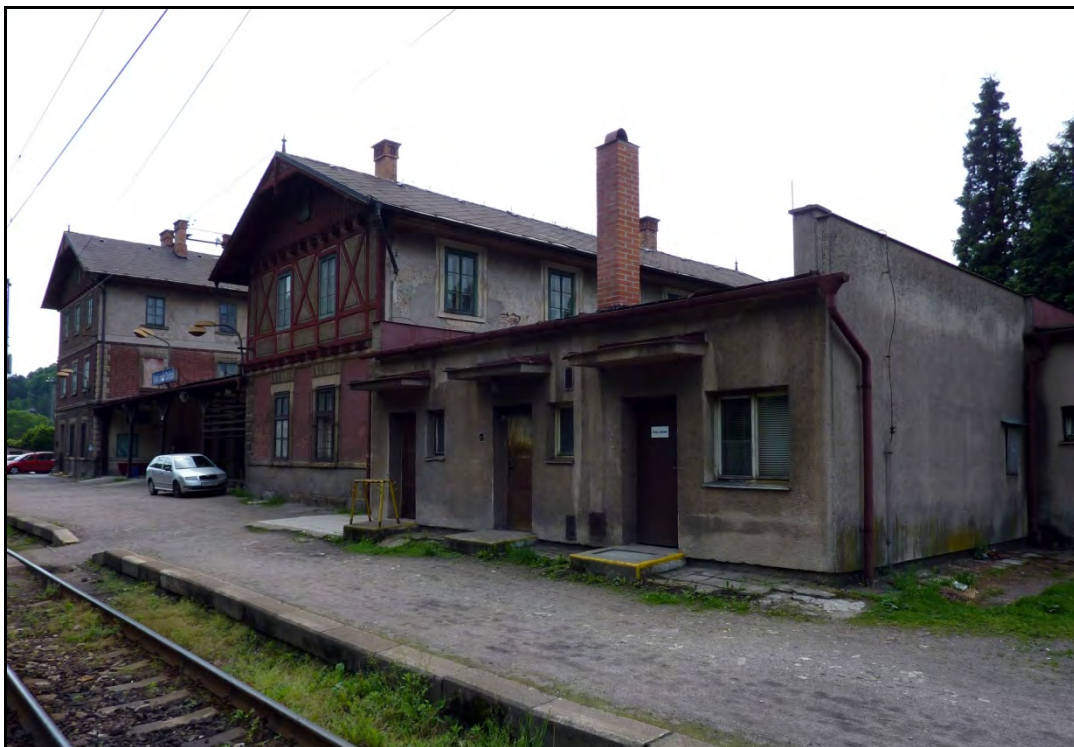
**Foto 77** Přízemní přístavek na parcele č. 785 pro vlakové čety a WC. Přístavek zohyzďuje historickou výpravní budovu, s níž je spojen plochou střechou vytvářející jakýsi průchod.

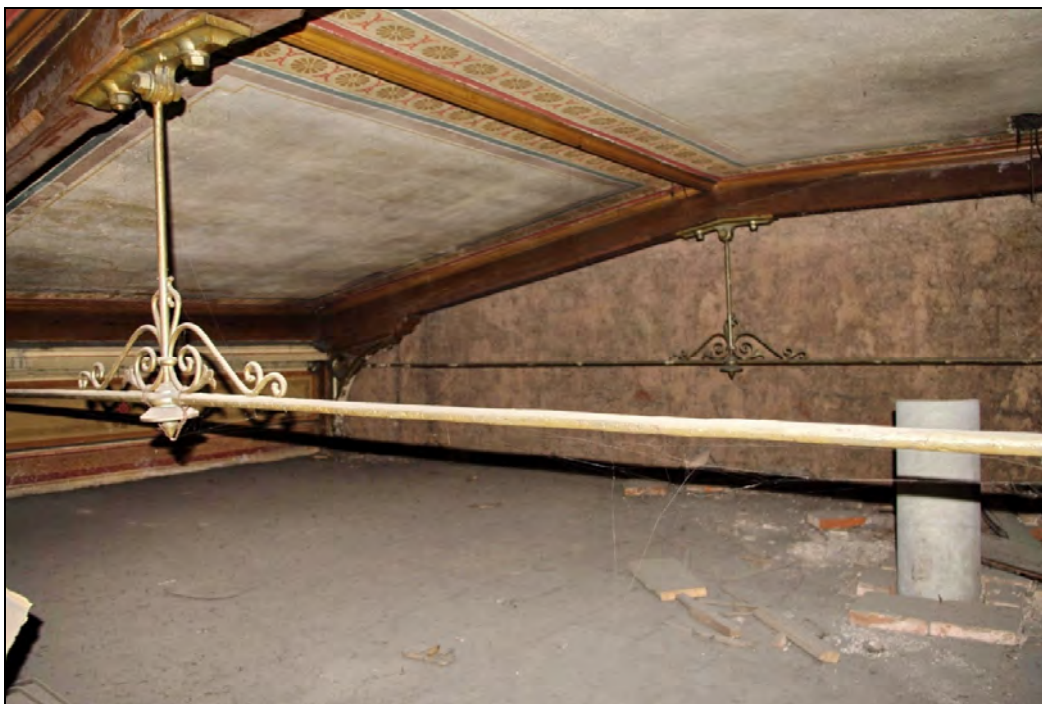
**Foto 80** Pohled jihozápadním směrem na původní strop podélného křídla s původní ornamentální výzdobou a kovovými zpevňující táhly z doby výstavby. Strop na snímku se nachází nad dnešním pohledem místností **114**, **115**, **116** a **118**. V pozadí příčka oddělující od prostoru **117**. Foto 29. 7. 2011, kdy byl objekt těsně před odevzdáním průzkumu doměřován.

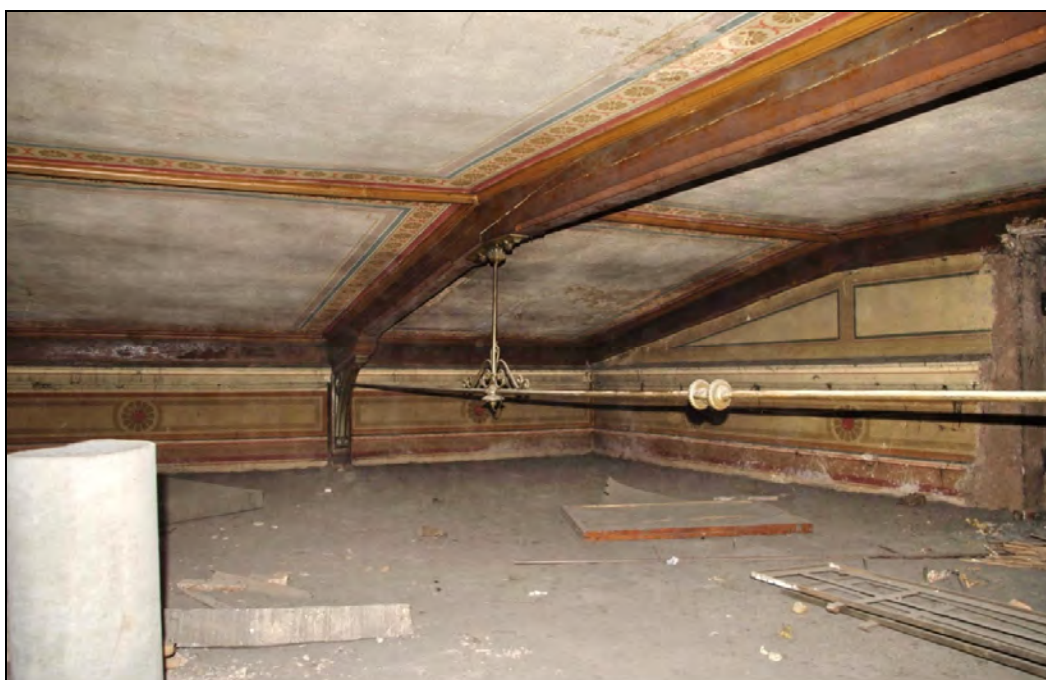
**Foto 81** Pohled severovýchodním směrem do koutu svíraného severní obvodovou zdí středního křídla (na snímku vlevo) a stěnou oddělující průchod **102** a **115** (na snímku vpravo). Při pravé straně je vidět horní nadsvětličková část vstupu z průchodu do původní čekárny III. a IV. třídy, která byla podobně jako sousední čekárna pro cestující I. a II. třídy otevřena do krovu, bohatě zdobeného omítaným a amlovaným podhledem. Foto 29. 7. 2011, z doby doměřování objektu.

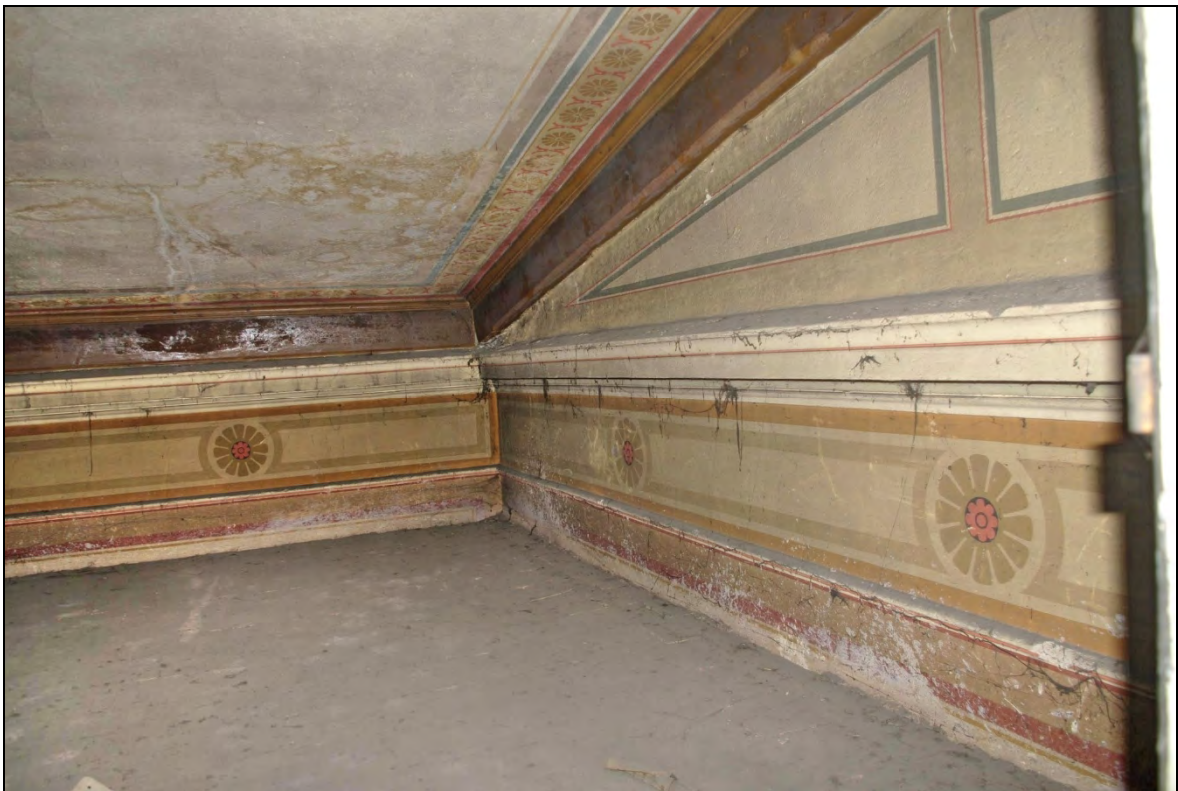
**Foto 82** Detail dekorativní výmalby stěn severovýchodního kout nad mítností 115. Výmalba provedená patrně podle šablon se nachází pod i nad obíhající štukovou profilovanou římsou. Do omítaného podhledu s malovaným dekorativním rámem zasahují krokve nízké sedlové střechy středního křídla. Foto 29. 7. 2011.

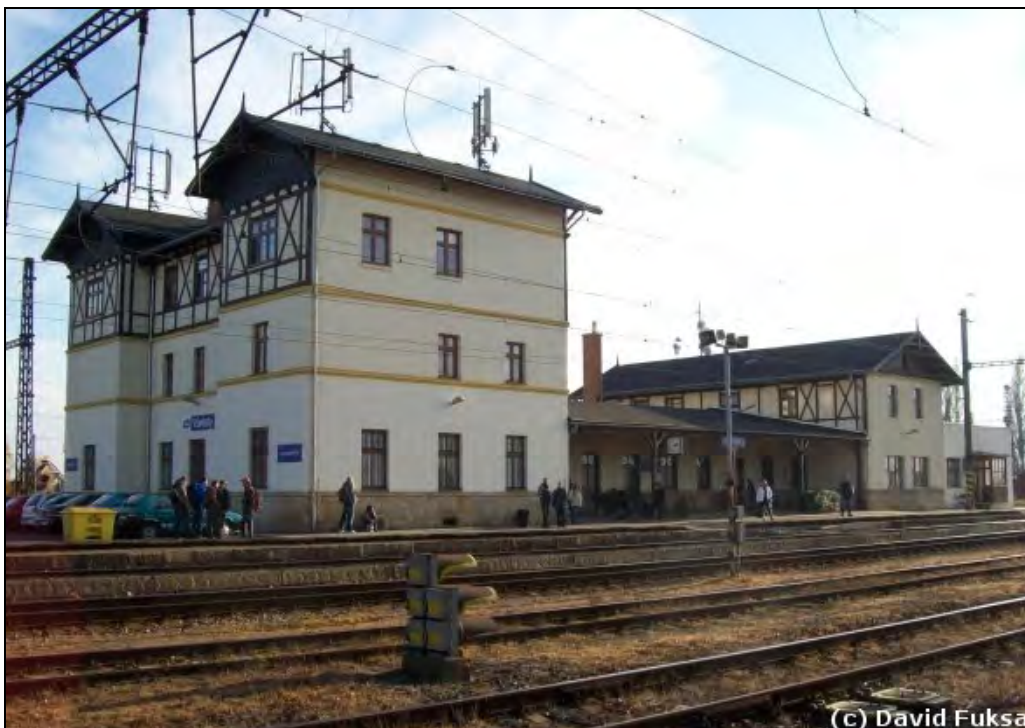
**Foto 83** Nádraží Všetaty. Velmi podobný projekt ve srovnání Ústí nad Orlicí ukazuje na stejného architekta. Podle normalií vytvořil návrh Rudolfg Frey, přičemž obě nádraží jsou v podstatě zcela současná. Podobnost dispoziční a především hmotová je zřejmá. Obnovená budova však z podstatné části postrádá původní architektonické členění, které je velmi dobře zachováno v případě výpravní budovy v Ústí nad Orlicí.

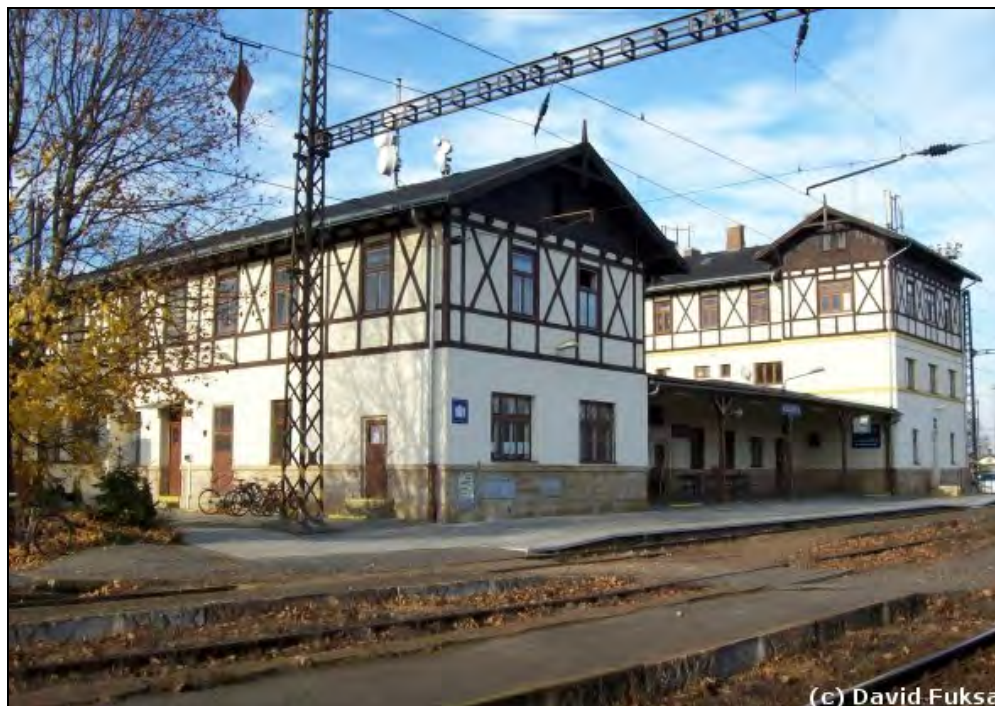
**Foto 84** Všetaty – opačná strana shodně „ostrovně“ koncipovaného nádraží na přípoji dvou tratí.

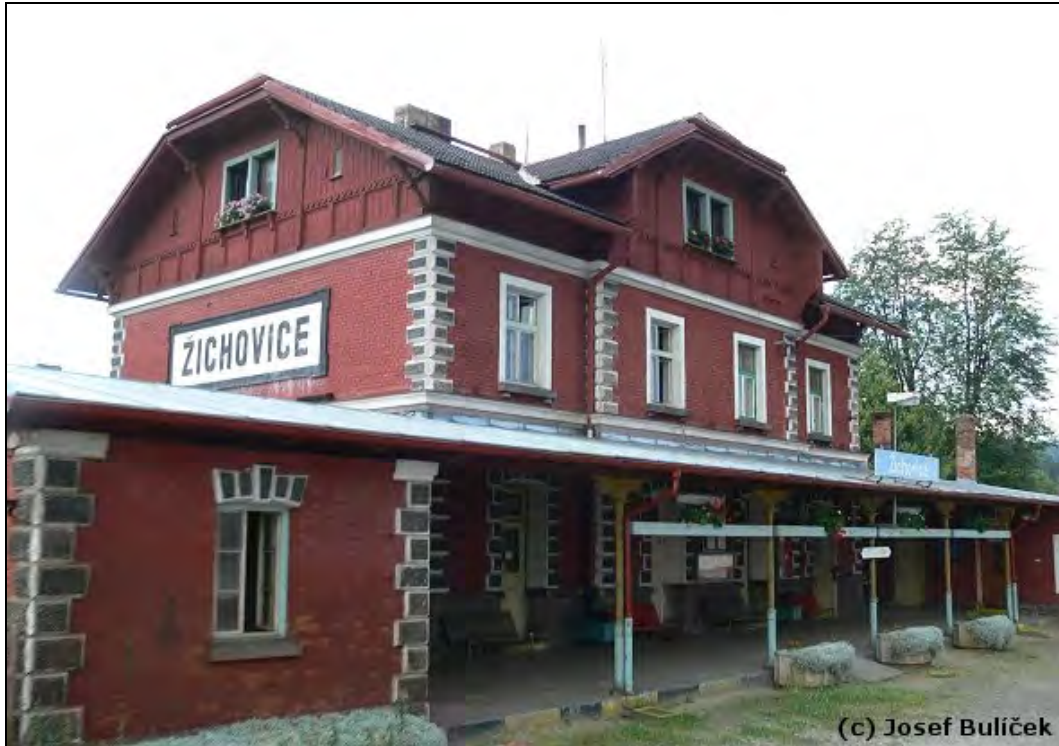
**Foto 85** Žichovice. I v rozdílných částech Čech můžeme spatřit z tvaroslovného hlediska příbuzné budovy. Avšak typický prvek kombinující cihelné zdivo s hrázděným najdeme jen u Rakouské severozápadní dráhy.

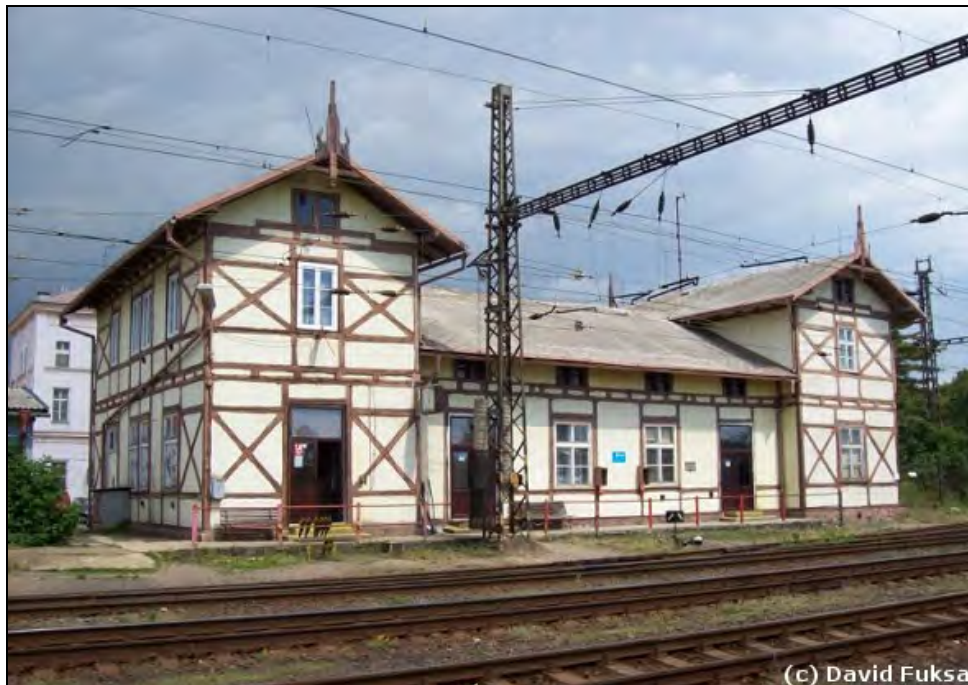
**Foto 86** Chomutov – seřadovací nádraží. Typický a poměrně zřídka příklad celohrázděné nádražní budovy, v tomto případě citlivě opravené a udržované.

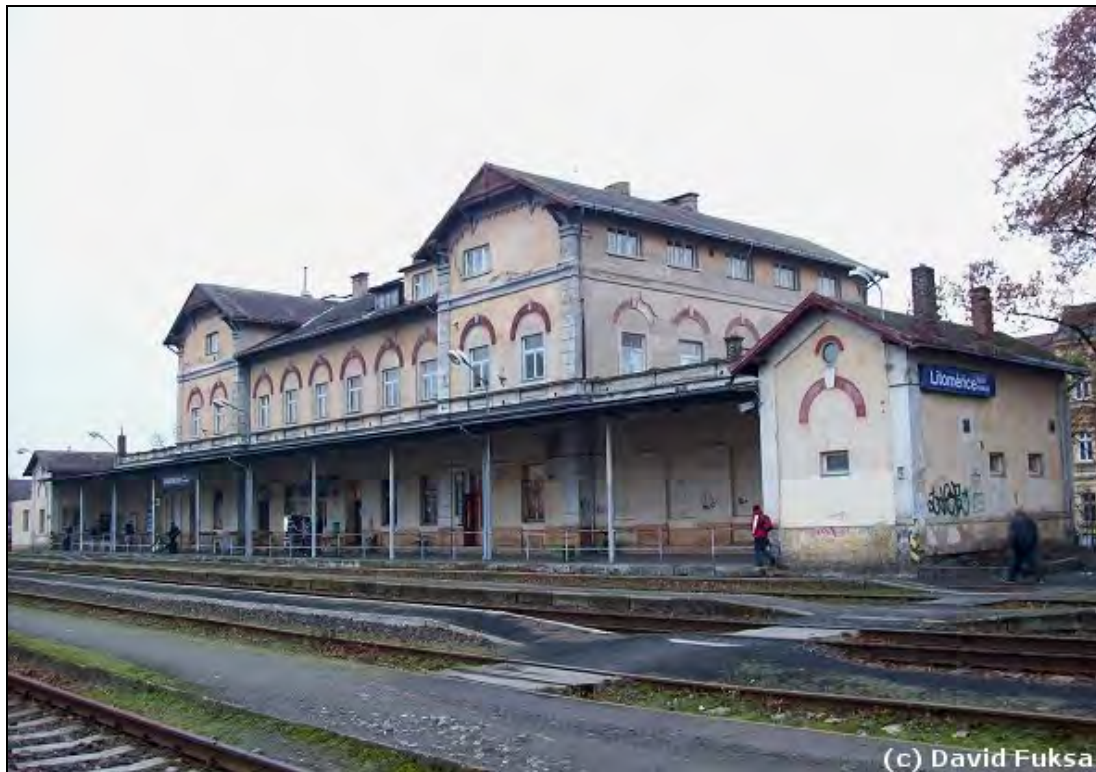
**Foto 87** Litoměřice. Další z kvalitních realizací výpravní budovy na trati Rakouské severozápadní dráhy.

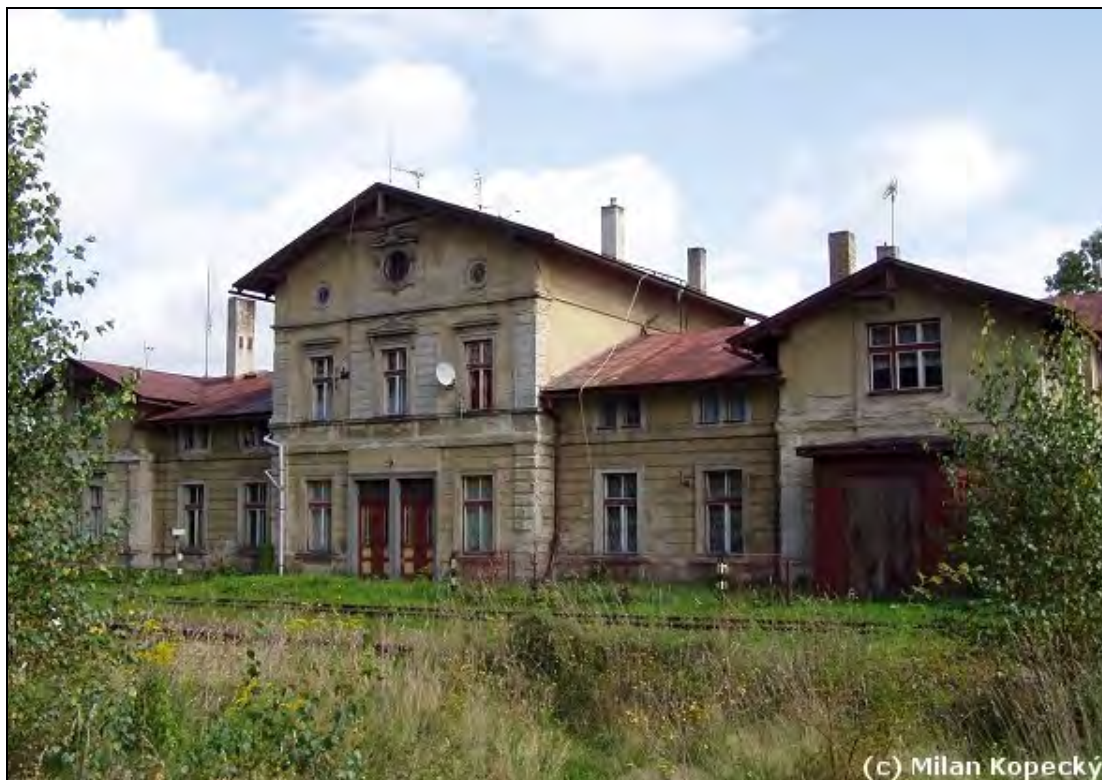
**Foto 89** Varnsdorf. Příklad kvalitní architektury z období historismů, v současnosti chátrající.  
zdroj: [http://www.vlak.wz.cz/fotoalbum/varnsdorf\\_stare\\_nadrazi.jpg](http://www.vlak.wz.cz/fotoalbum/varnsdorf_stare_nadrazi.jpg); vyhledáno 27. 7. 2011

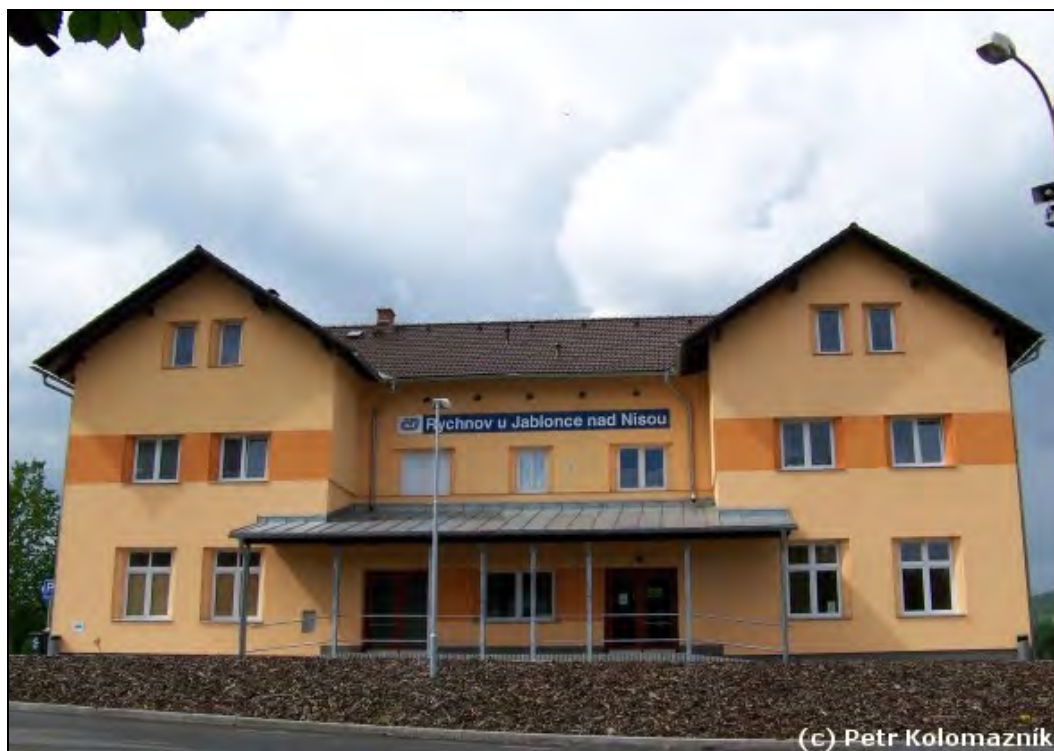
**Foto 90** Rychnov u Jablonce nad Nisou. Nádraží po opravě.  
zdroj: [http://www.vlak.wz.cz/fotoalbum/rychnov\\_u\\_jablonce\\_nad\\_nisou.jpg](http://www.vlak.wz.cz/fotoalbum/rychnov_u_jablonce_nad_nisou.jpg); vyhledáno 27. 7. 2011
